1. Obiekt **1814**

OFICyna W ZESPOLE POKLASZTORNYM NORBERTANEK

XVIII w.

BUSKO - ZDRÓJ

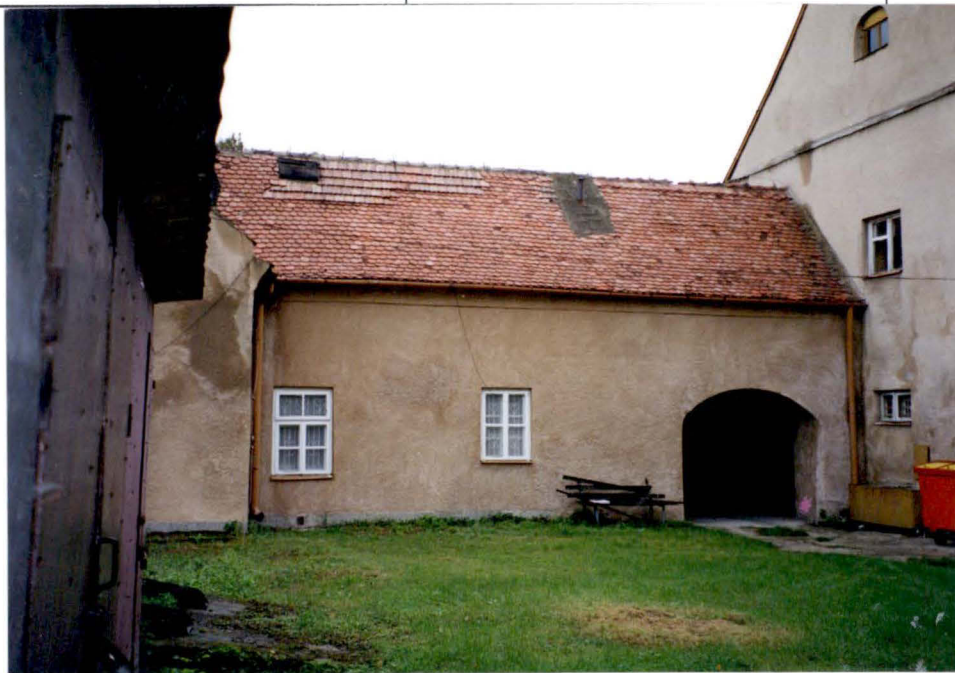
Widok oficyny od strony podwórza
/od pd./.

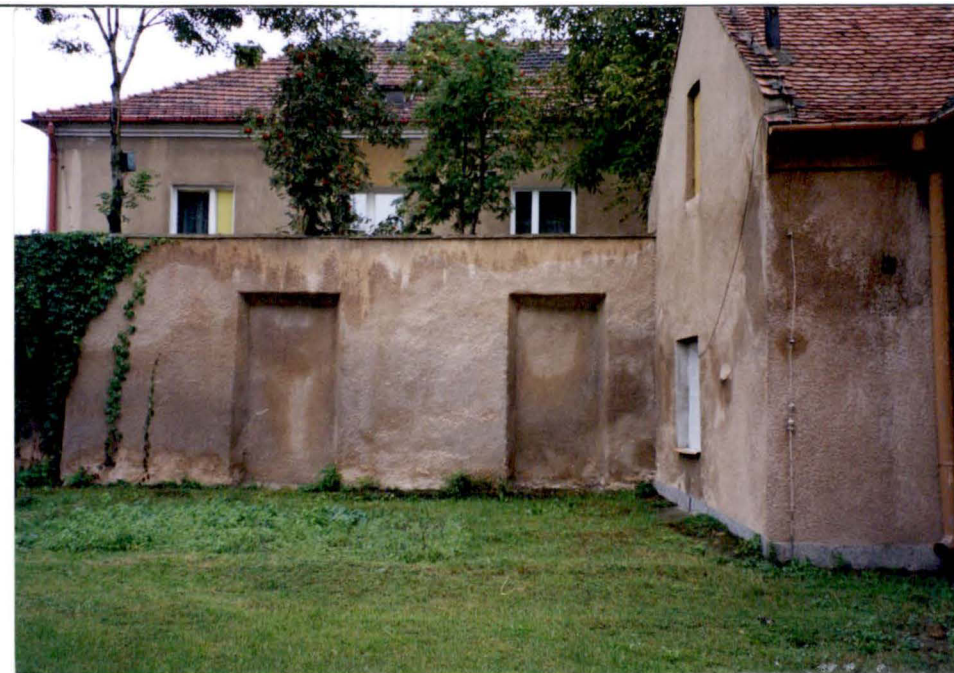
Bryła: Budynek zestawiony z dwóch prostopadłościanów :części głównej i mniejszego ryzalitu od strony pd. , przy krańcu zach. , nakryty dachem wielospadowym. Nad częścią główną frontową - dach trójspadowy /ze szczytem wsch. przylegającym do sąsiedniego budynku/. Do niego dostawiony prawie prostopadły dach ryzalitu - dwuspadowy, z kalenicą na tej samej wysokości i ścianą szczytową od pd.

Widok na ścianę szczytową pd. ryzalitu od strony podwórza.

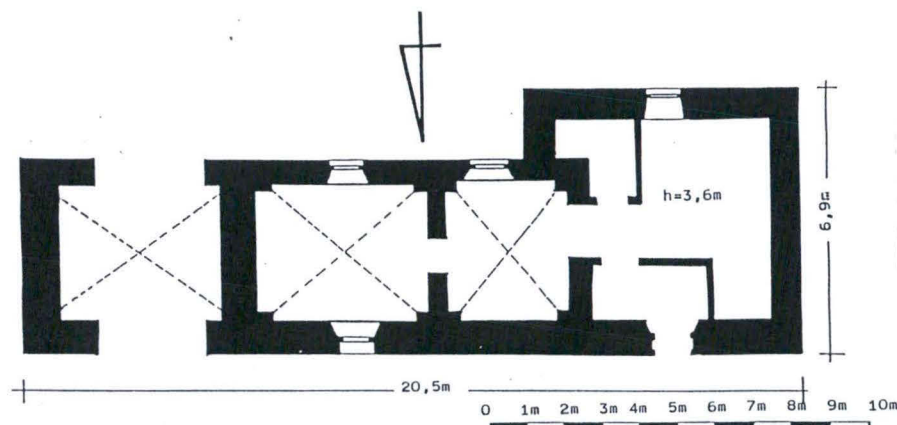
Rzut oficyny -

Rzut: Budynek w kształcie prostokąta wydłużonego na linii wschód-zachód. o jednotraktowym układzie wnętrz, z prawie prostokątnym ryzalitem na krańcu zach., od strony pd. Otwory okienne i drzwiowy rozglifione do wnętrza. Na skrajnej zach. osi - przejazd bramny.

Wnętrze: jednotraktowe, z prostokątnymi pomieszczeniami. Przejazd bramny i dwie pierwsze sale - sklepione kolebkowo-krzyżowo, w trzeciej, z wtórnymi podziałami - sufity. Ściany pd. dwóch sklepionych sal jednoosiowe, rozczłonkowane arkadowymi wnękami o łuku odcinkowym aż od posadzki, przeprute prostokątnymi otworami okiennymi w rozglifieniach. Komunikacja - w układzie amfiladowym.
