OŚRODEK DOKUMENTACJI  
ZABYTEKÓW W WARSZAWIE  
Karta Ewidencyjna Zabytków  
Architektury i Budownictwa

1. Obiekt H54/2  
KAPLICA P.W. ŚW. ANNY W PARKU ZDROJOWYM W BUSKU - ZDRÓJ

2. Czas powstania  
1884-6

3. Miejscowość  
BUSKO ZDRÓJ

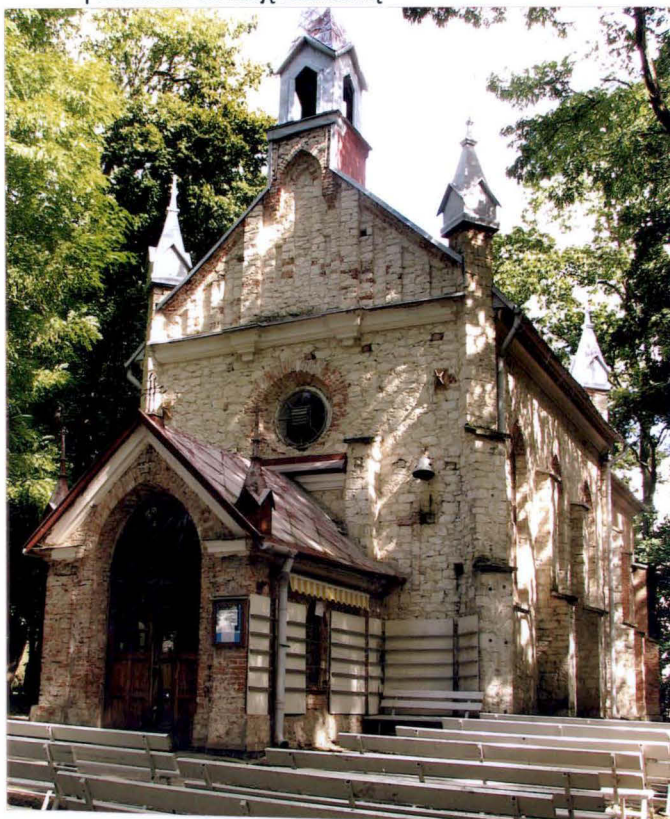
Widok na elewację zachodnią

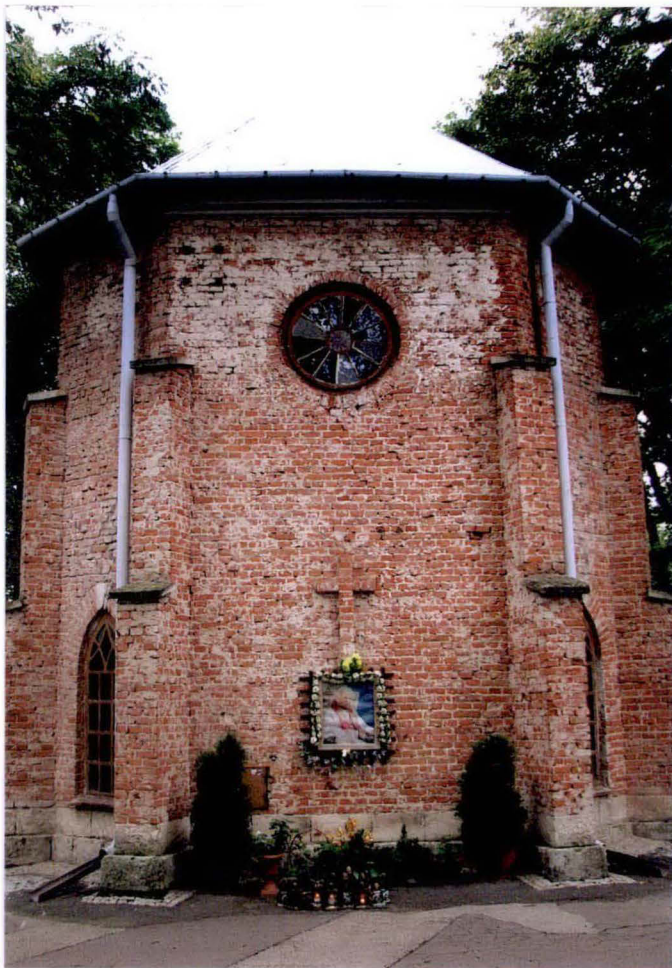
**Elewację wschodnią** kaplicy tworzy trójbocznie zamknięte prezbiterium w pionowym podziale szkarp w narożach. Ścianę wschodnią rozбивa okrągłe okno umieszczone w górnej partii tuż nad narożnymi szkarpami, na osi którego relief krzyża łacińskiego. W bocznych ścian prezbiterium tuż nad gzymsem ostrołukowe okna.

1. rycina z „Wędrowca”
2. fotografia H.Pieczuli z 1906r.
3. fasada zachodnia (2010r.)
4. widok od strony zachodnio-południowej
5. widok od strony zachodnio-północnej
6. widok od strony zachodnio-północnej
7. elewacja wschodnia
8. prezbiterium od strony południowej
9. widok na nawę i prezbiterium
10. ołtarz
11. widok na zachód i kruchtę
12. sklepienie prezbiterium
13. sklepienie nawy
14. sklepienie krucht
15. posadzka prezbiterium
16. posadzka nawy
17. posadzka krucht
18. otwór okienny nawy
19. otwór okienny krucht
20. otwór drzwiowy wewnętrzny pomiędzy kruchtą a nawą

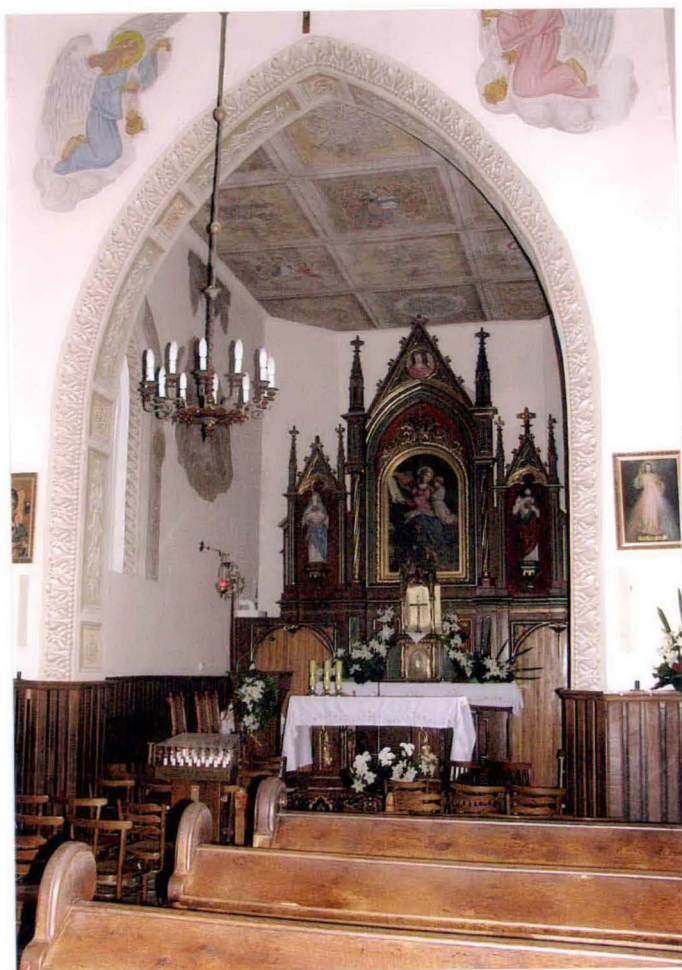
9.

**WNĘTRZE:** otynkowane z prostokątnymi pomieszczeniami, skromne o zbliżonym programie dekoracyjnym i ikonograficznym. Sklepienia z pseudokasetonami w płycznach których przedstawienia figuralne naprzemiennie (tajemnice różańca) z roślinnymi. Nawę od prezbiterium dzieli łuk tęczy z dekoracją podkreślającą jego formę i podział wnętrza. Ściana ołtarzowa z ambitem przesłoniętą prowizorycznymi drzwiami. Przestrzeń za ołtarzem używana jako składzik, zakrystia. Stół ołtarzowy i ambona lekko wyniesione na jednym stopniu. Ściany prezbiterium, nawy i kruchty okala drewniana boazeria.

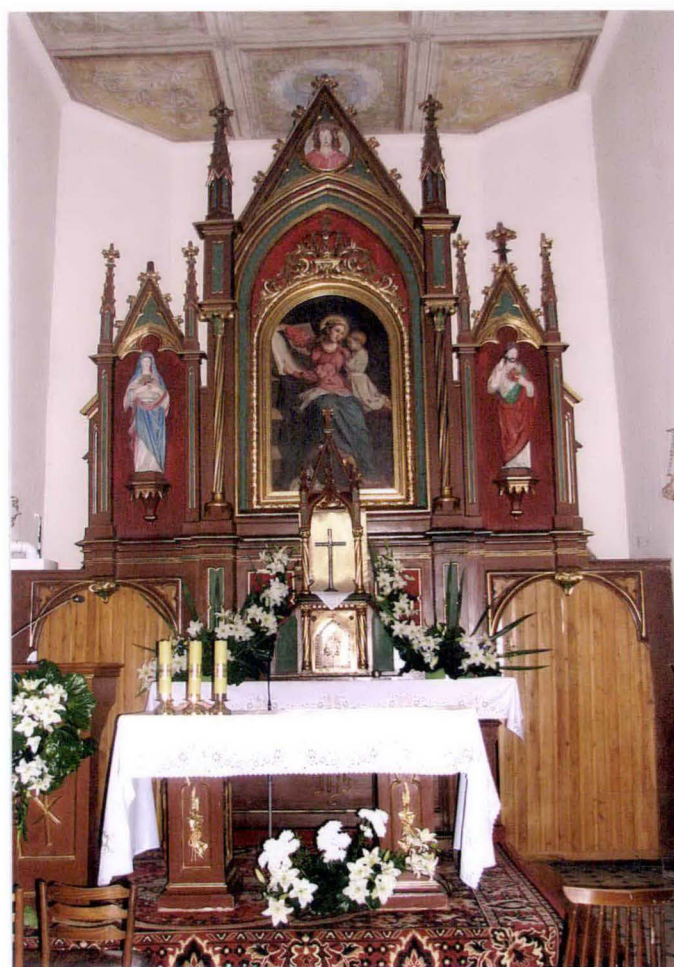
10.

**WYPOSAŻENIE:** jednorodne stylowo tj. ołtarz główny św. Anny i konfesjonał w stylu neogotyckim, ponadto drewniane ławy.
