KARTA EWIDENCYJNA ZABYTEKÓW
ARCHITEKTURY I BUDOWNICTWA

ZESPÓŁ KOŚCIOŁA PARAFIALNEGO PW. ŚW. WOJCIECHA

JANINA

FOTOGRAFIE, PLANY

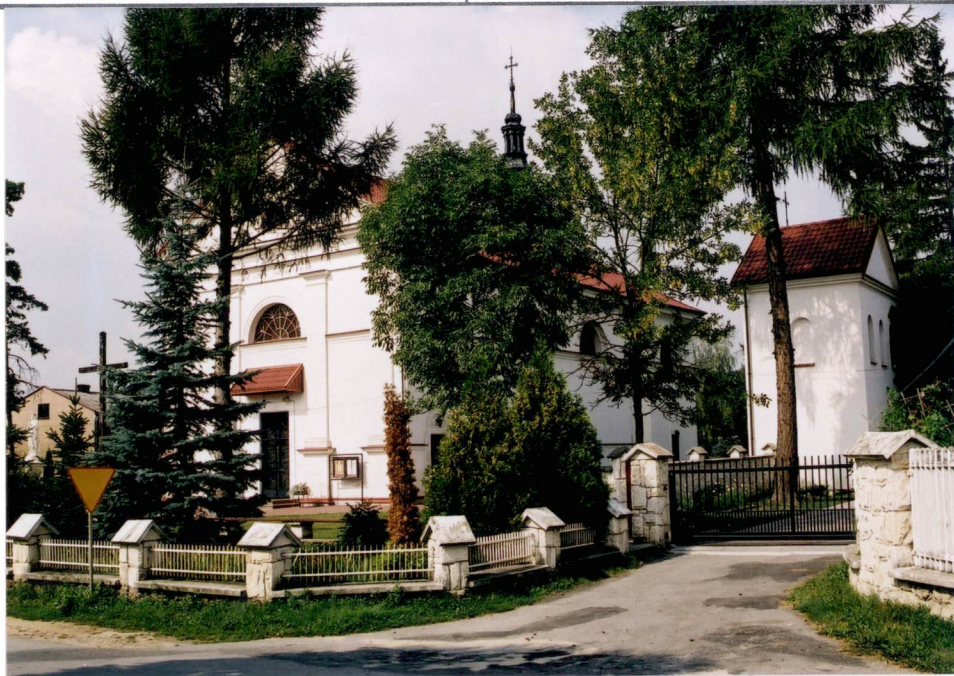
1

1. Widok od str. pn.-wsch.
2. Widok od str. pd.-zach.
3. Widok od str. pd., w głębi nowa plebania
4. Cmentarz przykościelny
5. Widok od str. wsch.
6. Figura Matki Boskiej NP.
- 7-9. Brama główna
10. Brama boczna
11. Pozostałości d. muru cmentarnego
12. Ołtarz polowy

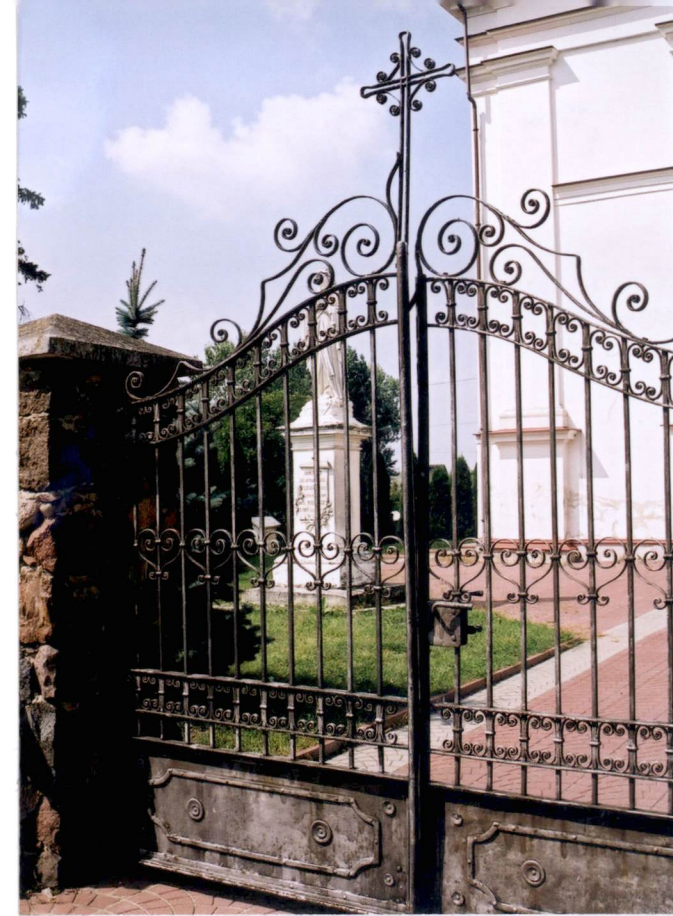
7.

Brama główna - dwusłupowa, dwuskrzydłowa. Słupy kwadratowe w przekroju, z łamanych kamieni polnych zespojonych zaprawą cementową, z betonowymi czterospadowymi czapami. Skrzydła bramne ażurowe, z żelaza kutego.

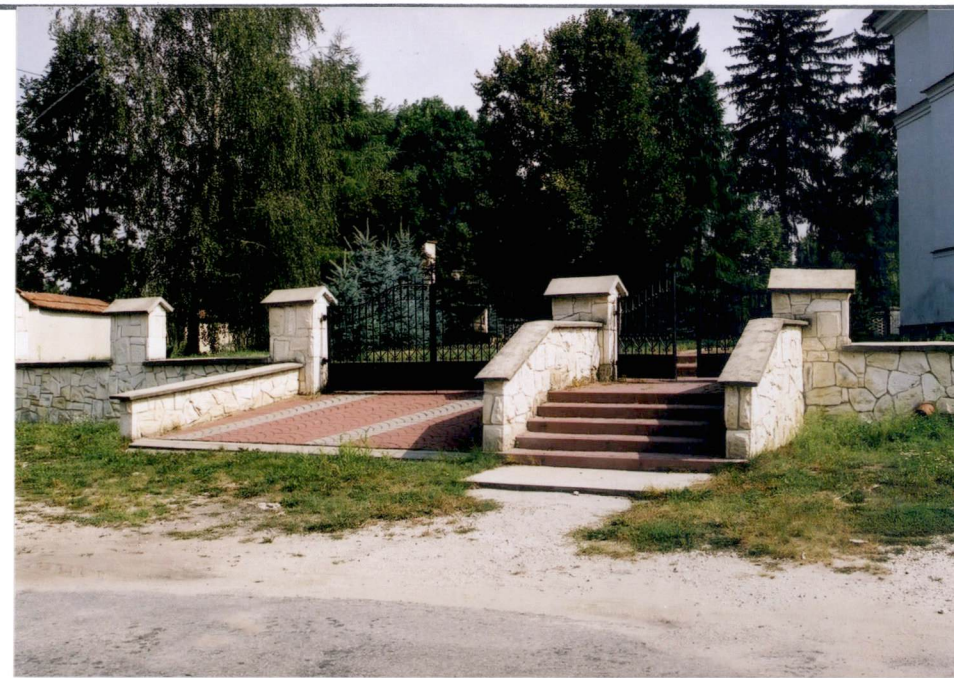
10.

14. Kubatura	15. Powierzchnia użytkowa ok. 1,2 ha	16. Przeznaczenie pierwotne zespół kościelny	17. Użytkowanie obecne zespół kościelny
18. Prace budowlane i konserwatorskie, ich przebieg i dokumentacja Brak szczegółowych danych. Mur cmentarny oraz brama boczna wymienione zapewne w 2000 r. Wycięto także pozostałości dawnych nasadzeń.		19. Stan zachowania Obszar założenia - zachowany. Zasada kompozycyjna - zachowana, czytelna. Główne elementy kompozycji przestrzennej - zachowane. Zieleń - współczesne nasadzenia.	
		20. Najpilniejsze postulaty konserwatorskie Brak. Obiekt w dobrym stanie.

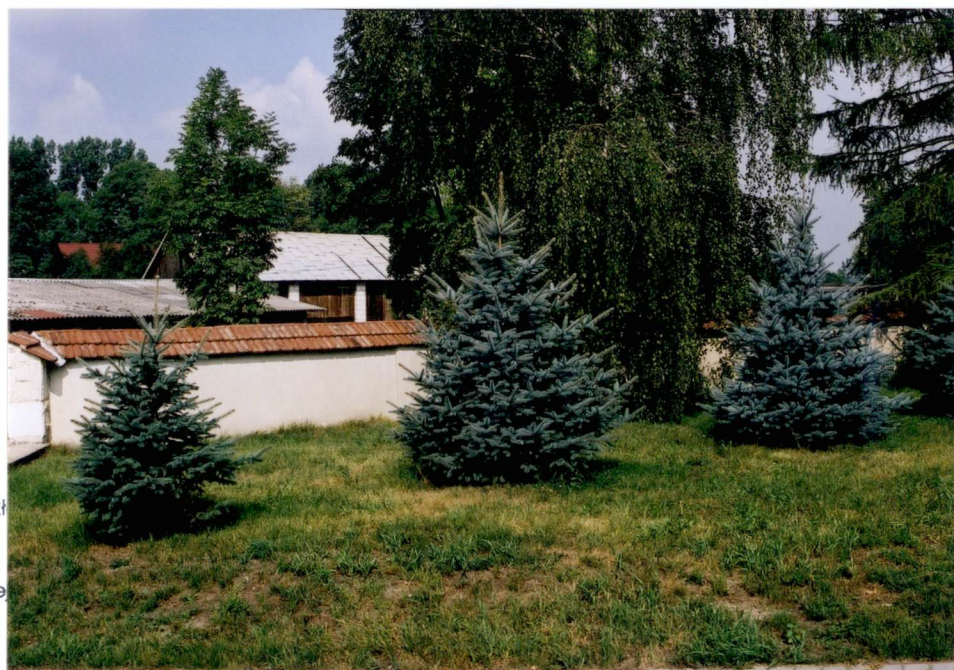
11.

Mur cmentarny - z pocz. XIX w., stanowi zach. część ogrodzenia - kamienny, pełny, otynkowany, bez cokołu, nakryty dwuspadowym kamiennym daszkiem. Murki współczesne w formie podmurówki na której niskie kamienne słupki nakryte dwuspadowymi daszkami.
