1. Obiekt 21/2

DZWONNICA w zespole kościoła parafialnego pw. św. Wojciecha

2. Obiekt (nazwa jak w karcie)
DZWONNICA

3. Zawartość wkładki (nazwa obiektu lub materiału uzupełniającego)
FOTOGRAFIE, PLANY

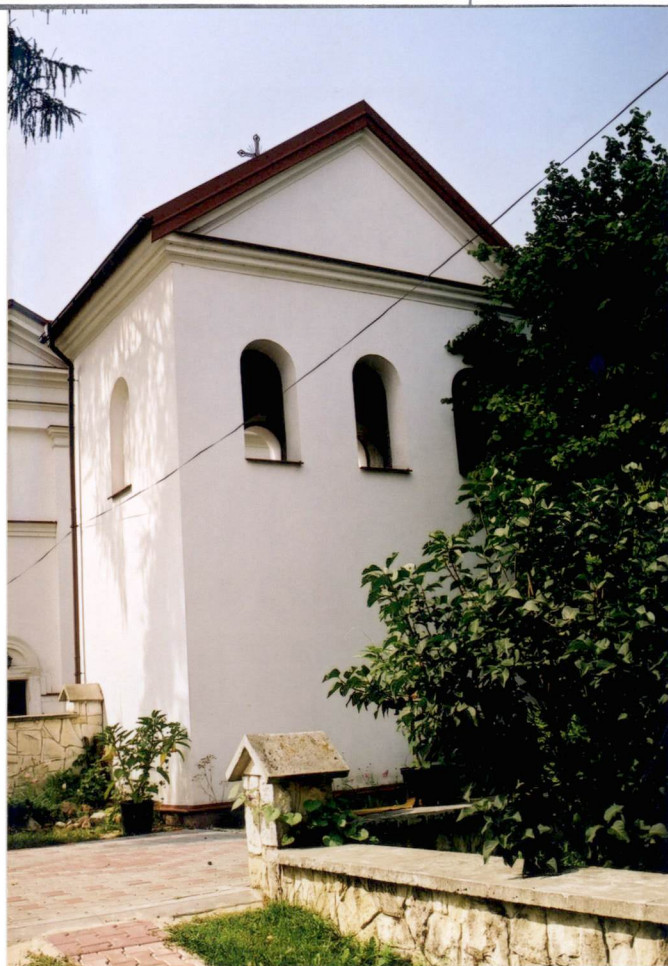
1. Elewacja frontowa, pd.
2. Elewacja tylna, pn.
- 3-4. Elewacja wsch.
5. Gzyms wieńczący
6. Elewacja zach.
7. Belka zawieszania dzwonów

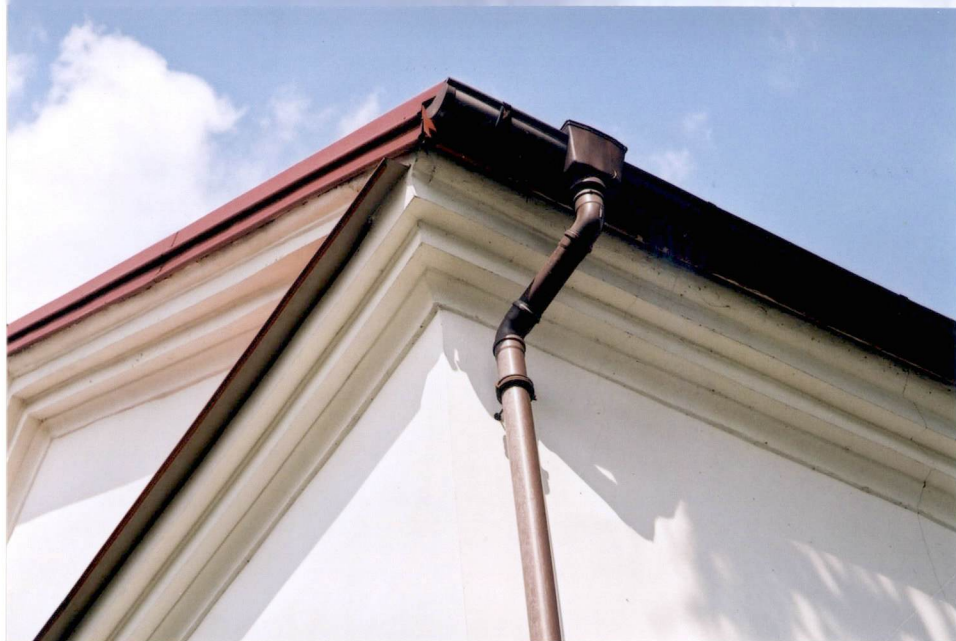
5.

ELEWACJE: otynkowane, na cokole, zwieńczone profilowanym i wyładowanym gzymsem. Elewacja frontowa (pd.) - w kondygnacji dolnej, na osi półkoliście zamknięty otwór drzwiowy. Kondygnacja górna z trzema prześwitami dzwonowymi. Elewacja tylna (pn.) - parter bez podziałów, piętro z trzema prześwitami. Elewacje boczne (wsch. oraz zach.) z płycinami na osiach górnej kondygnacji. Prześwity dzwonne oraz płyciny półkoliście zamknięte, bez opasek.

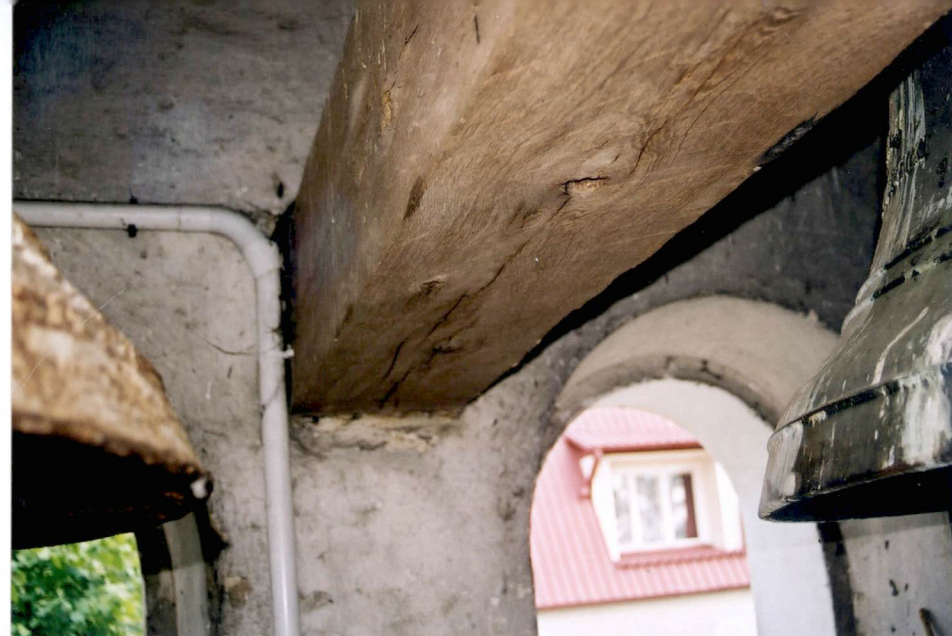
7.

WNĘTRZE: otynkowane. Nad parterem strop z górnym deskowym pułapem. Przy ścianie wsch. drewniane schody. Posadzka kamienno-ceglana, nieregularna. Nad piętrem otwarta więźba dachowa i odsłonięte zawieszenie trzech dzwonów.
