DWÓR

1620r., k. XVIII
2. poł. XIX

WIDUCHOWA

1. Miejscowość WIDUCHOWA	2. Obiekt DWÓR	3. Zawartość wkładki OPIS - C.D. P.12 i 13
-----------------------------	-------------------	---

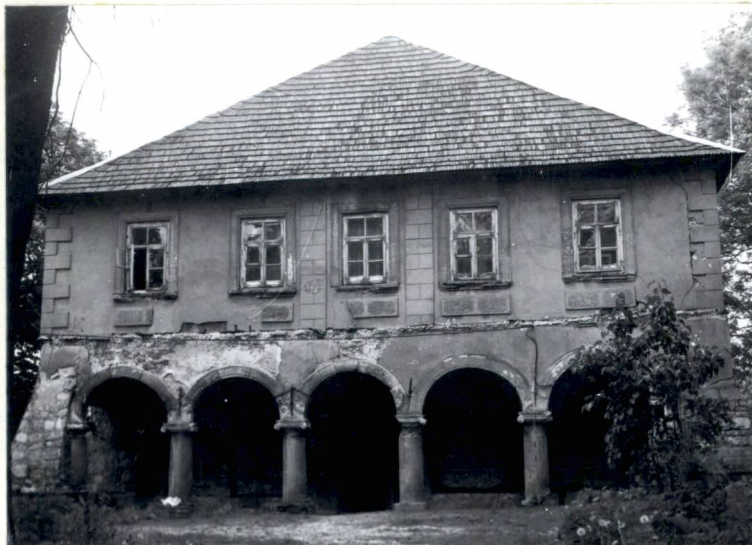
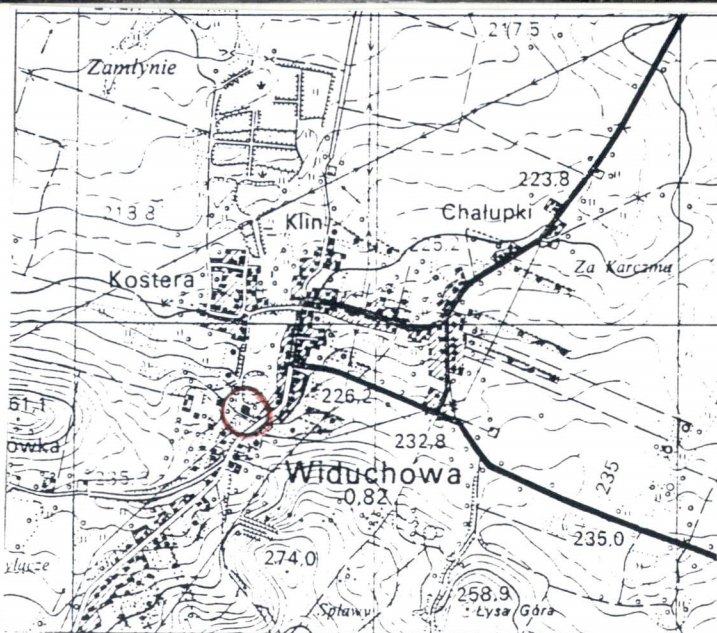
11. Zdjęcia. rzut, przekrój, sytuacja. orientacja

SYTUACJA: Widuchowa leży 6 km na wschód od Buska-Zdroju w terenie pofałdowanym i niemal bezleśnym. Stara część wsi wielodrożna, skupiona z zespołem dworskim i kaplicą w części pd-zach wsi, oparta o niewysokie lecz wydatne wapienne, trawiaste wzgórza zajęte przez sady, dawniej także uprawy winorośli. Ku pn teren płaski uprawny z dużym zespołem stawów dworskich poza granicą zabudowy. Na pd od parku dworskiego nowsza zabudowa przy drodze do Buska, głównie po jej stronie pd-wschodniej.

DWÓR w pd-zach części wsi, na stoku łagodnego wzniesienia opadającego od drogi dojazdowej ku pn; położony w parku (fot. 7 i 9) z dwoma stawami przydworskimi zamkniętymi od pn okólną drogą dojazdową obsadzoną częściowo wierzbami. Park zajęty obecnie od wschodu i pn na uprawy polowe. Od zachodu poza drogą nowe zabudowania gospodarcze ze stodołą na osi głównego dojazdu do dworu. Przed dworem pozostałości niewielkiego podjazdu, na osiach dworu - za wyjątkiem strony pd - stare duże jesiony i kasztanowiec (fot. 6, 7). Bezpośrednio przed fasadą, obecnie wyłączona, dzika droga przejazdowa. Na pn - ku niżej położonym stawom - pozostałości szpaleru wzdłuż miedzy lub starej ścieżki, dalej luźny drzewostan i nowa zabudowa zagrodowa wystawiona na terenie przydworskim.

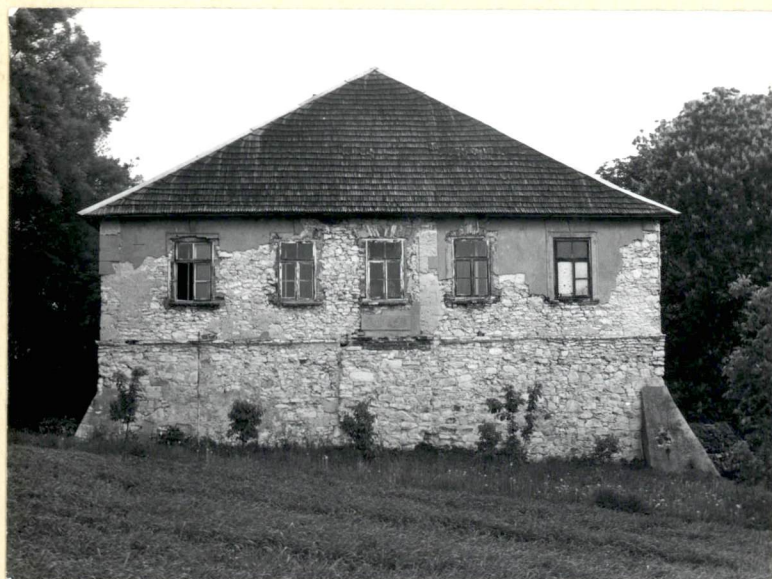
2 3
4 5

Elewacja wschodnia: przyziemie bez otworów z szeroką lizeną pośrodku, piętro symetryczne pięcioosiowe (fot. 2).

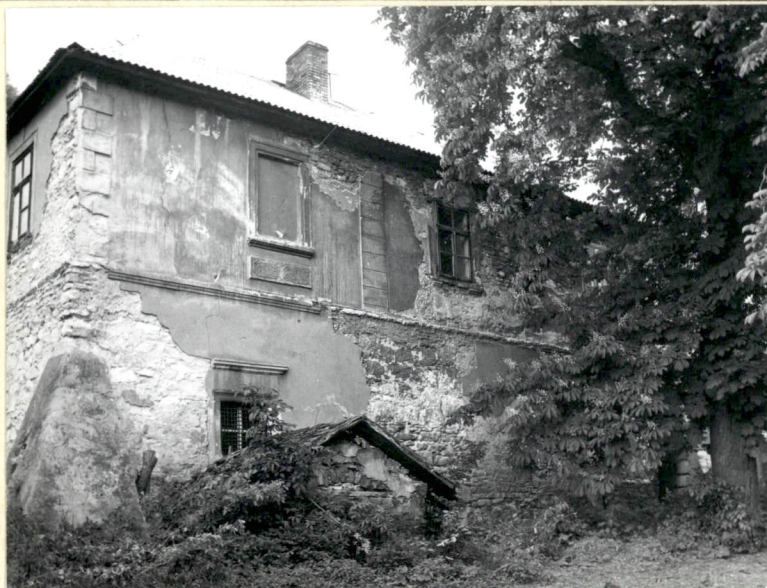
Ściany piwnic i przybudówki schodowej (fot. 3) z kamienia łamanego na zaprawie wapiennej.

Elewacja pn: wysoka z odsłoniętą górną częścią murów piwnic. Przyziemie z jednym oknem od wschodu, przysłoniętym częściowo niską przybudówką wejściową do piwnicy. Piętro trójosiowe z oknem osi 1. zablendowanym (fot. 3).

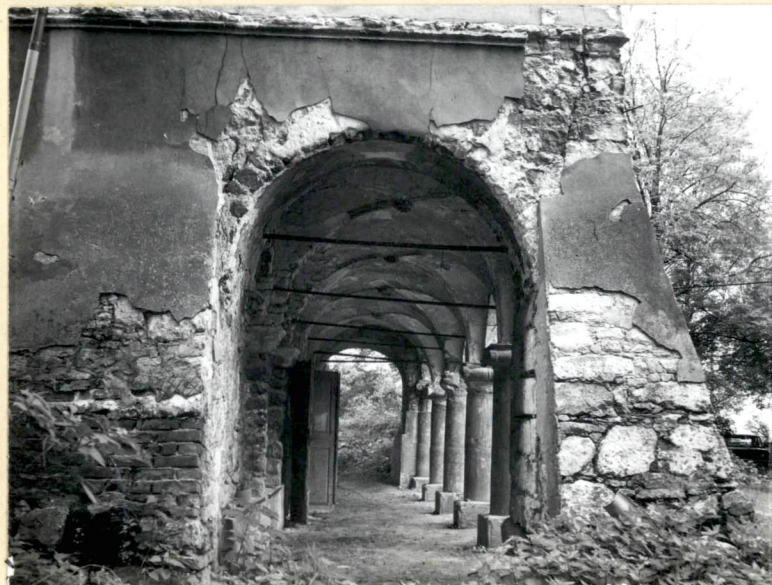
Kolumny i archiwolty podcienia z wapienia pińczowskiego (fot. 11, 23), wzmocnione płaszczem cementowym grub. ok. 4 cm na siatce stalowej; bazy w płaszczu betonowym 70 x 70 x 25 cm (fot. 4). Ściana pn parteru w podcieniach w płaszczu betonowym na siatce stalowej do 1/2 wysokości (fot. 11).

Sklepienia: z drobnego łomu wapiennego na zaprawie wapienno-piaskowej (fot. 10): w piwnicy kolebkowe z szerokim gurtem w miejscu ściany działowej (fot. 15); w przyziemiu ponad piwnicą: od wschodu kolebkowe, w pomieszczeniu zachodnim krzyżowe z przebudowaną częścią centralną; w sieni kolebkowo-krzyżowe dwuprzęsłowe ze zwornikami (fot. 30), w izbie pn-zachodniej kolebkowo-krzyżowe, ob. podparte filarami i półfilarami dźwigającymi prymitywną konstrukcję nośną z ociosanych belek - dwie podłużne skośnie ułożone płatwie i belka pośrodku-częściowo oszalowana. W podcieniach pięcioprzęsłowe sklepienie krzyżowe ze zwornikami (fot. 4).

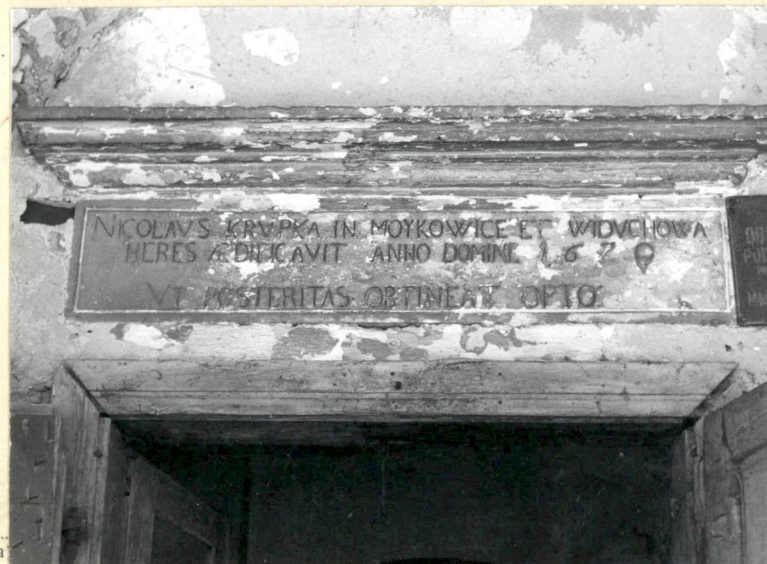
DWÓR wystawiony, zapewne w tradycyjnym miejscu, przez Mikołaja Krupkę - pana na Mojkowicach i Widuchowej, w 1620 roku co poświadcza tablica fundacyjna nad portalem wejściowym (fot. 5). Późniejsze przebudowy obejmują:

Elewacja frontowa: pięcioosiowa; w przyziemiu pięcioprzęsłowy kolumnowy podcień arkadowy (fot. 1) z masywnymi skrajnymi filarami (fot. 4). Bazy kostkowe (pierwotne zakryte), trzony z wyraźną *entasis*, zamknięte szerokimi kapitelami pseudojońskimi z uproszczoną dekoracją palmetową; kapitele oparte na torusowych sztycach obustronnie obwiedzionych półwałkami (fot. 23). Archiwolty nieregularne, skrajne wyższe, z podwójnymi żłobkami przy krawędziach. W głębi podcienia ściana korpusu (fot. 11) pięcioprzęsłowa z arkadowymi wnękami przedzielonymi pilastrami z kostkowymi kapitelami (fot. 28, 29): kapitele pseudojońskie, z kostkowymi sztyczami z plecionką przy dolnej krawędzi; ślady kobaltowej polichromii. W osi pierwszej okno, wejście w osi środkowej, przebudowane: ponad otworem belkowanie, jak w oknie przyziemia elewacji pn, fryz wypełniony tablicą z inskrypcją kapitałową: NI COLAVS KRVPKA IN MOYKOWICE ET WIDVCHOWA/HERES AEDIFICAVIT ANNO DOMINI 1620/VT POSTERITAS OBTINEAT OPTO; w osi 5. zablendowane okno.

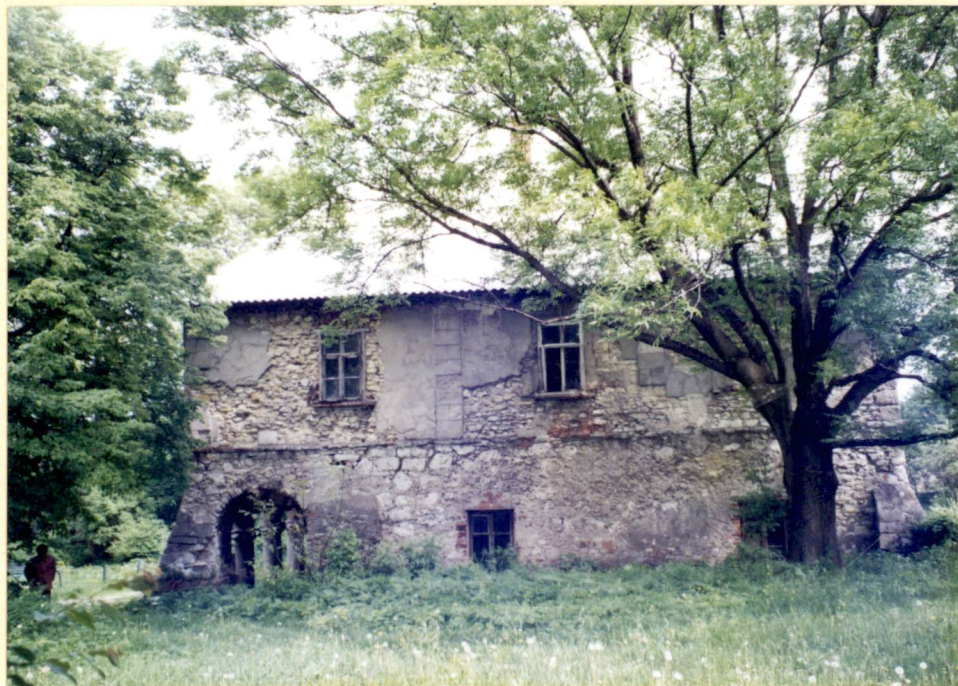
6

Elewacja pd: trójosiowa, z wyraźnie podniesionym poziomem gruntu przy murze; w przyziemiu niesymetryczna z otworem podcienia w osi 1 (fot. 6), piętro z osią 3. zablendowaną.

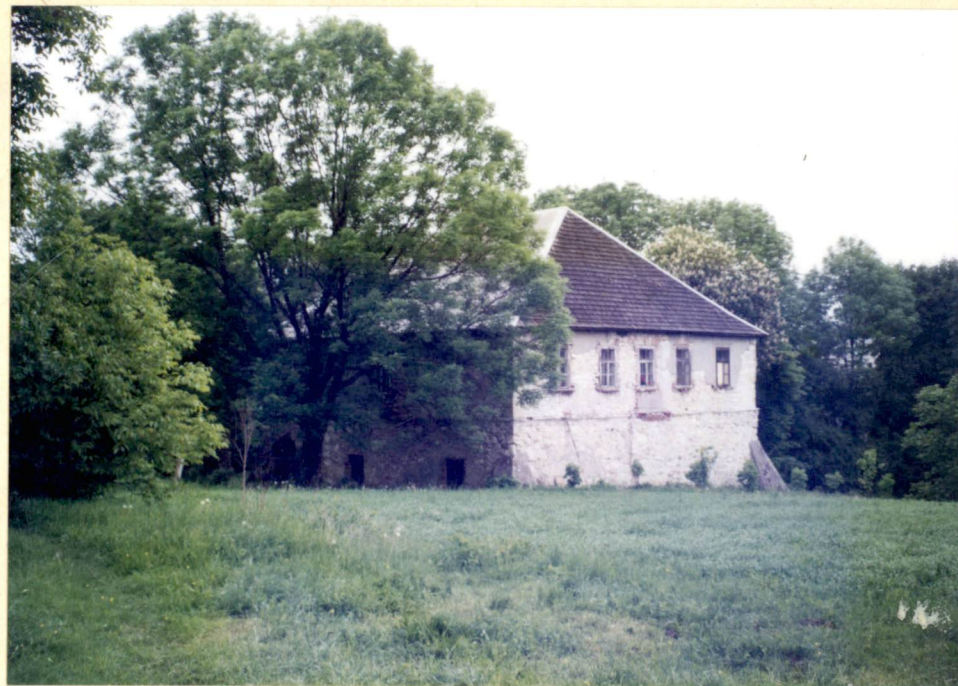
8

Kominy ceglane, tynkowane (fot. 14) dwukanałowe zebrane w pojedyncze prostokątne ujścia (fot. 8).

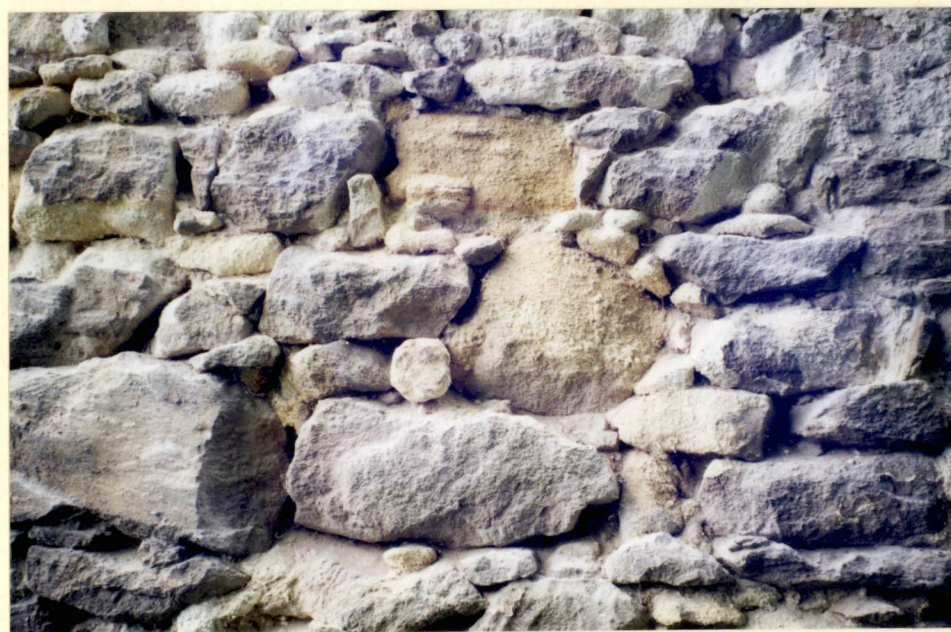
12

MATERIAŁ I KONSTRUKCJA: Budynek kamienno-drewniany: miękki wapień typu pińczowskiego pochodzenia miejscowego z zachowanymi śladami prymitywnej obróbki dłutami i siekierą (fot. 2, 4, 10, 12); płazy drewniane iglaste, być może modrzewiowe, ciosane.

10. Wątek i konstrukcja posadowienia sklepienia w podcieniu
11. Ściana szczytowa w podcieniu - widoczny płaszcz cementowy
12. Wątek Ściany pn - spudrowany kamień wapienny.

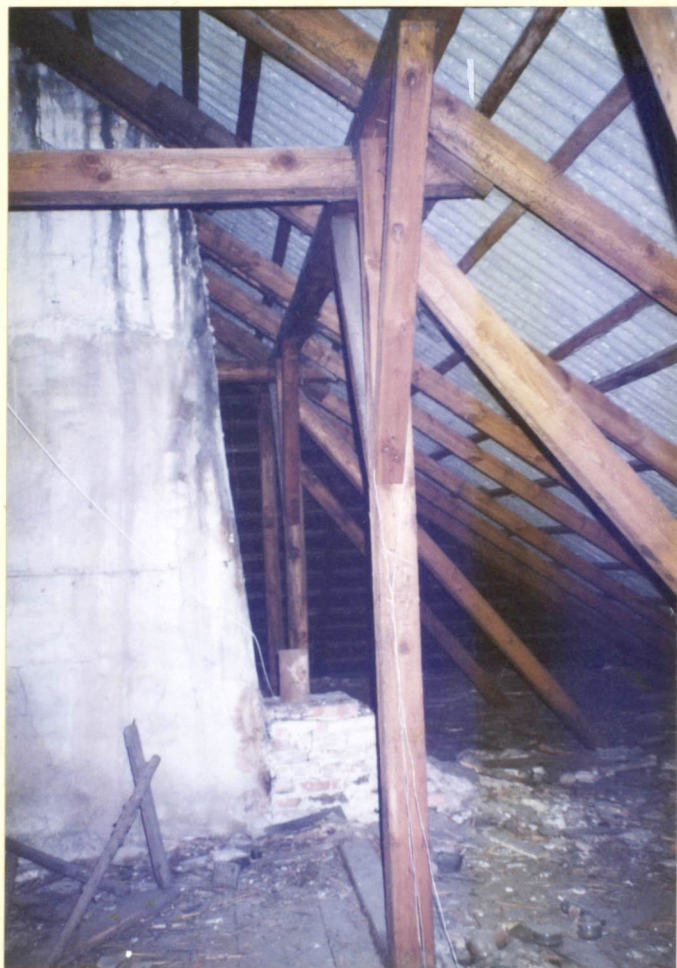
13

Więźba dachowa: drewniana, z belek sosnowych przecieranych, o przekroju ok. 12 x 16 cm. Konstrukcja stolcowo-płatwiowa: dwie podłużne spięte ryglami ścianki stolcowe ze słupami osadzonymi na podłużnych podwalinach; słupy zmieczowane obustronnie z płatwiami stolcowymi, podparte od zewnątrz długimi zastrzałami o nieustalonym oparciu (fot. 13). Krokwie nieregularnie szeroko rozmieszczone sztukopwane policzkami na płatwiach (fot. 14), stopki zacięte w murlaty; przy okapie połacie załamane - wsparte na konikach.

Podłogi drewniane deskowe: w sieni przy wejściu fragmenty podłogi nieustalonej konstrukcji; na piętrze podłogi na legarach, w izbie pn-wschodniej płytki PCW; na strychu powała stropu piętra (fot. 13).

13. Konstrukcja więźby dachowej - ścianka stolcowa.
14. Konstrukcja więźby dachowej - układ krokwi i fragment komina.
15. Piwnica - wnętrze i sklepienie izby pd.

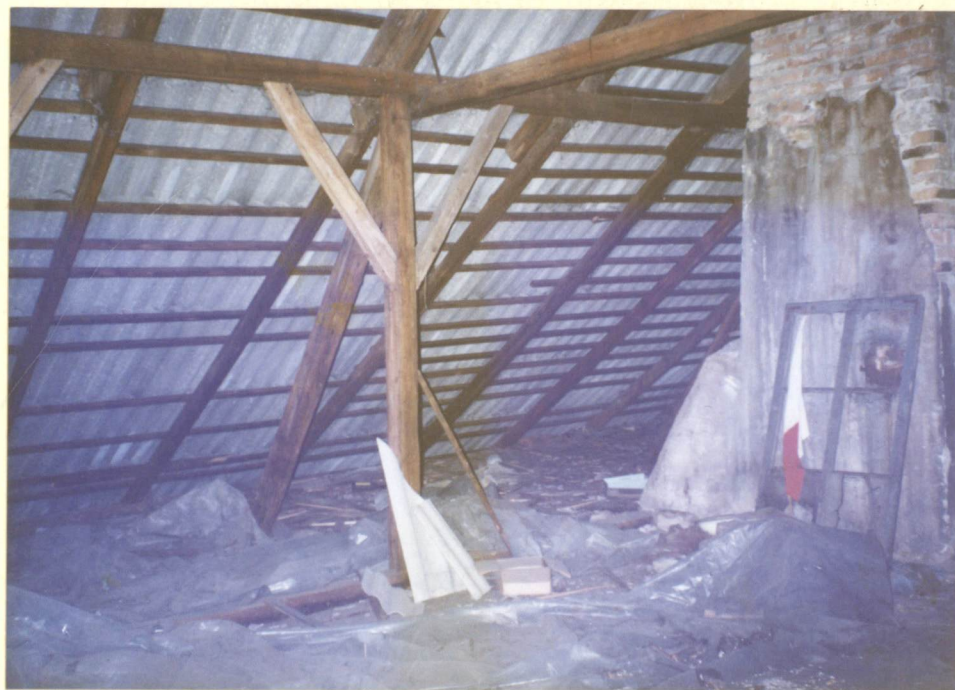
14

Pokrycie dachowe na rzadkim łaceniu (fot. 14): połacie pn i pd kryte pojedynczo gontem, pozostałe eternitem falistym w płytach, gąsiorzy z blachy ocynkowanej (fot. 8). c.d.wkładka nr 2

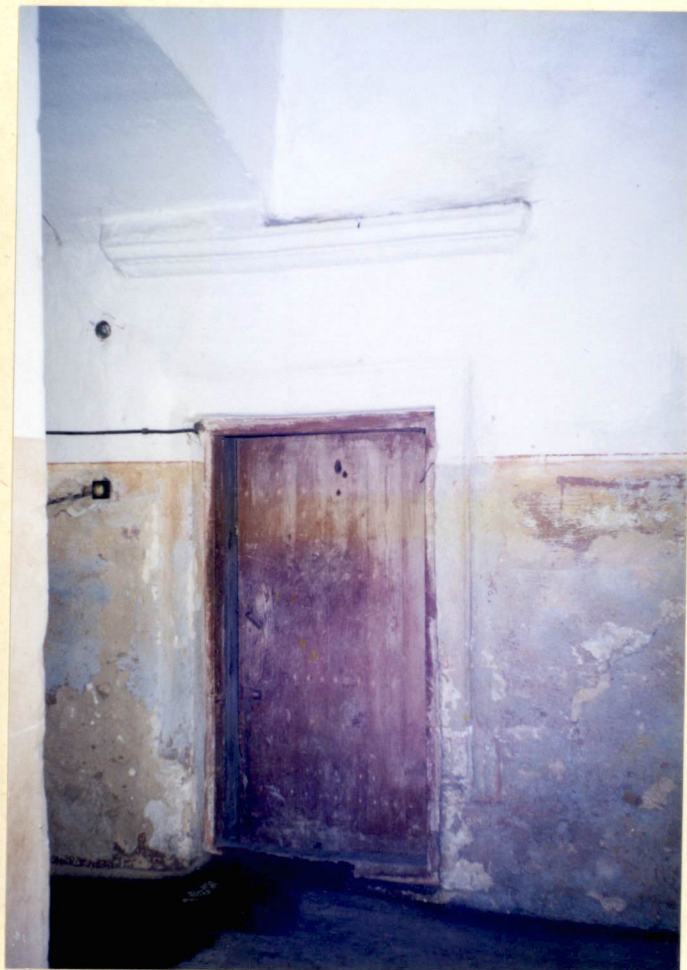
16

Otwory drzwiowe w parterze ujęte portalami z gzymsami (fot. 16, 17).

16. Portal z sieni do izby pd-zachodniej.
17. Portal z izby pd-zachodniej do izby pd-wschodniej.
18. Ciąg schodów na piętro - widok od dołu.
19. Typowa stolarka drzwiowa i ościeża-drzwi na piętrze - wejście z korytarza do środkowej izby traktu zachodniego.

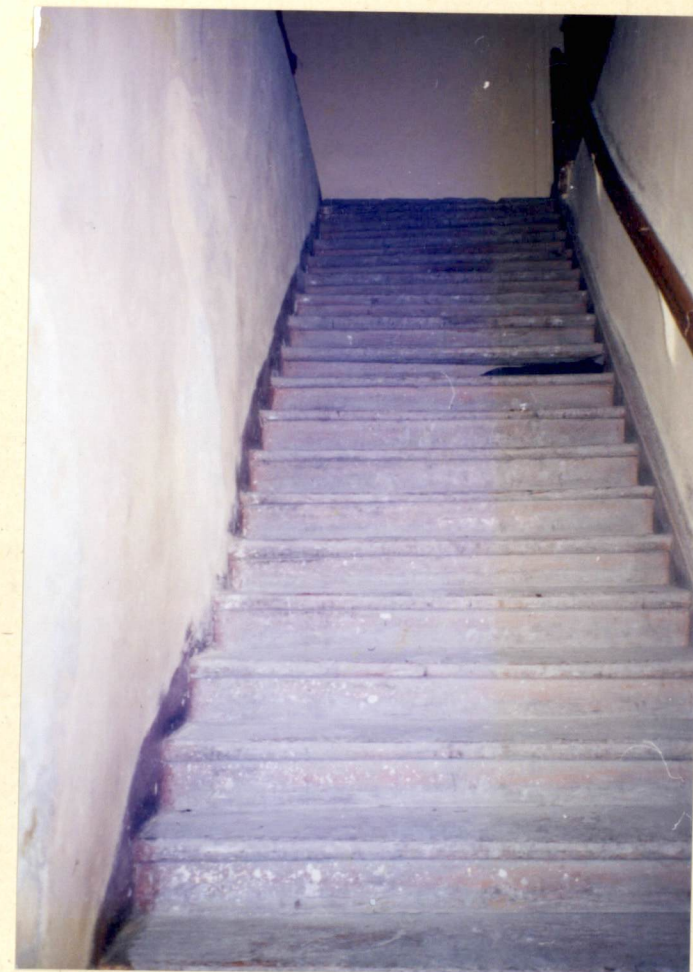
18

Schody jednobiegowe: do piwnicy kamienne, częściowo zasypane; na piętro drewniane (fot. 18) malowane olejno, poręcz profilowana; balustrada w sieni górnej z kantówki z masywną poręczą.

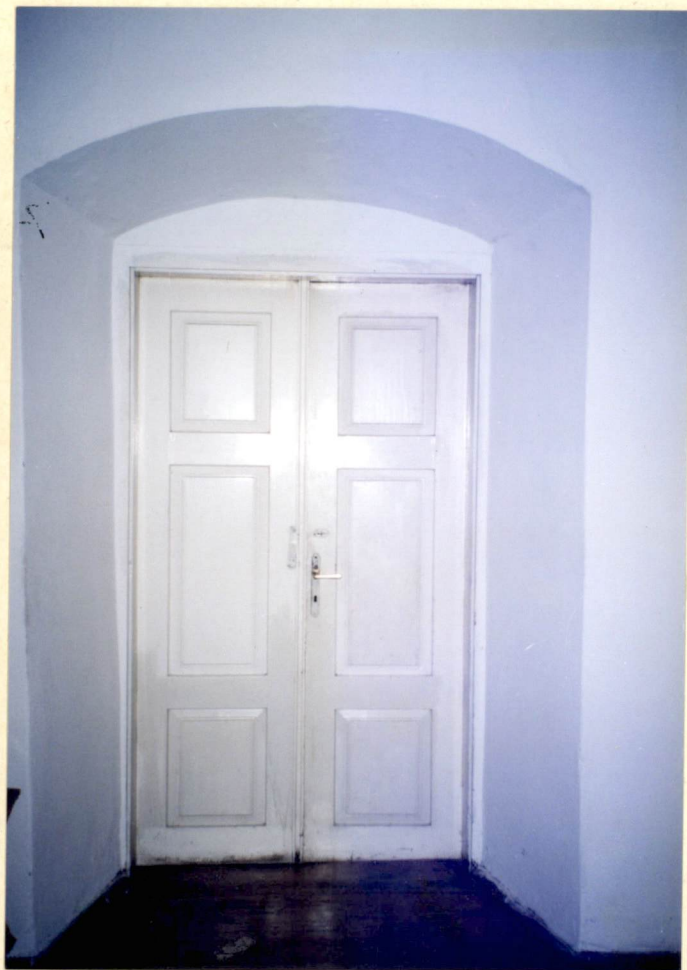
19

Otwory prostokątne, pionowe we wnękach o gładkich ościeżach (fot. 19), parapety podokienne cienkie.

Nadproża murowane, odcinkowe z kamienia, sporadycznie z cegły (fot. 19).

Drzwi w futrynach drewnianych: wejściowe dwuskrzydłowe, płycinowo-ramowe podwójne - skrzydła wewnętrzne w górnej części szklone (fot. 11); do izby zachodniej przyziemia o taflach deskowych ze spągami; wejściowe na schody oraz drzwi na piętrze dwuskrzydłowe płycinowo-ramowe w futrynach drewnianych obitych profilowanymi listwami (fot. 19).

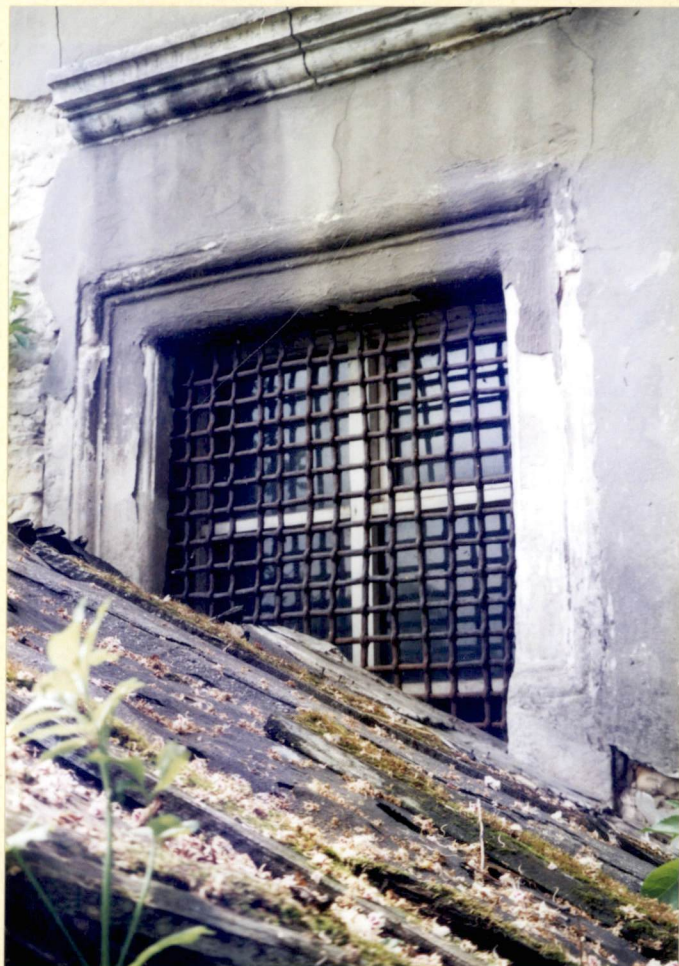
20

Kraty okienne żelazne przewlekane prostopadłe: w izbie pd-wschodniej przyziemia gęsta krata z prętów okrągłych osadzona w murze (fot. 20), w pozostałych oknach parteru nowsze międzyokienne kraty z prętów okrągłych i płaskowników, przybite do futryn.

Okna: w przyziemiu pierwotne kamienne obramienie okna pierwszej osi elewacji pn (fot. 20) - szerokie węgary obwiedzione półwałkiem, wewnętrzne krawędzie z uskokiem (profile od 1/3 wysokości), ponad oknem belkowanie z wysokim niewydzielonym fryzem i niskim gzymsem o złożonym profilu simowo-ćwierćwałkowym.

20. Pierwotne obramienie okna i krata okienne w przyziemiu elewacji pn.
21. Typowe obramienie okna górnej kondygnacji - okno piątej osi elewacji zachodniej.

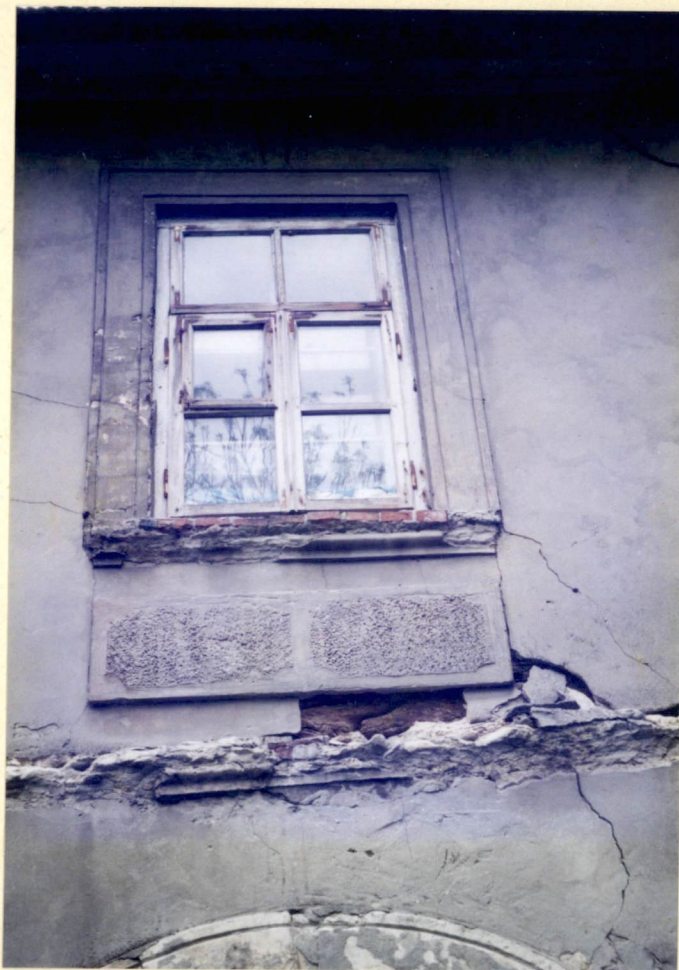
21

Tynki wewnętrzne wapienno-piaskowe, na piętrze na podbiciu trzcinowym; tynki zewnętrzne zachowane fragmentarycznie: starsze wapienno-piaskowe (fot. 22), nowsze na piętrze ze śladami artykulacji zapewne z dodatkiem cementu (fot. 21).

Okna drewniane, skrzynkowe, polskie, dwuskrzydłowe, czterodzielne z dwukwaterowymi nadświetleniami, futryny drewniane z belkami poziomymi o długich ostatekach osadzonych w murze (fot. 21); parapety drewniane deskowe.

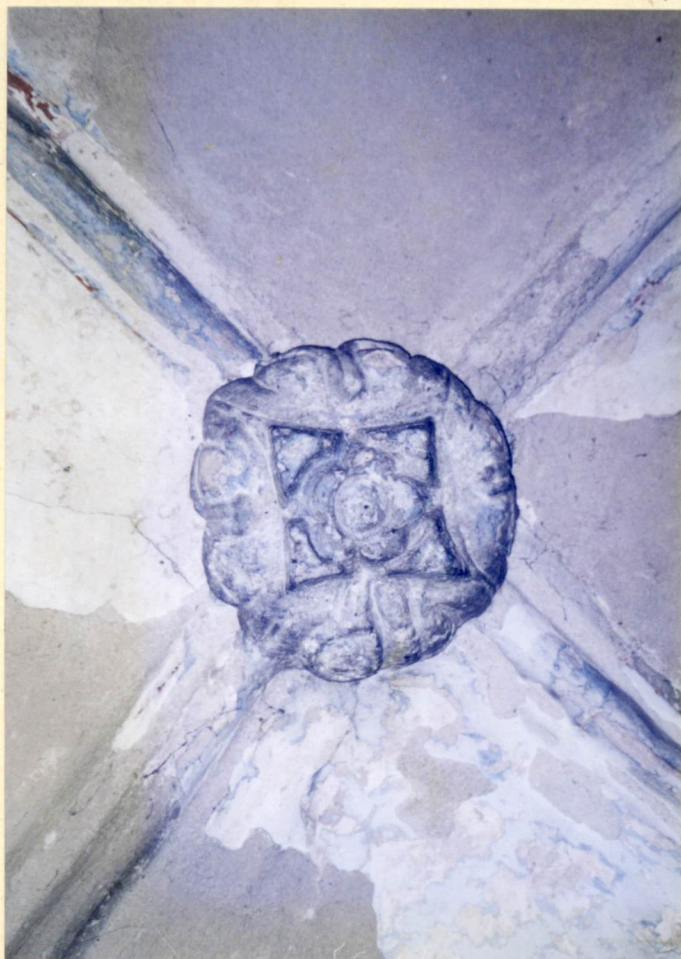
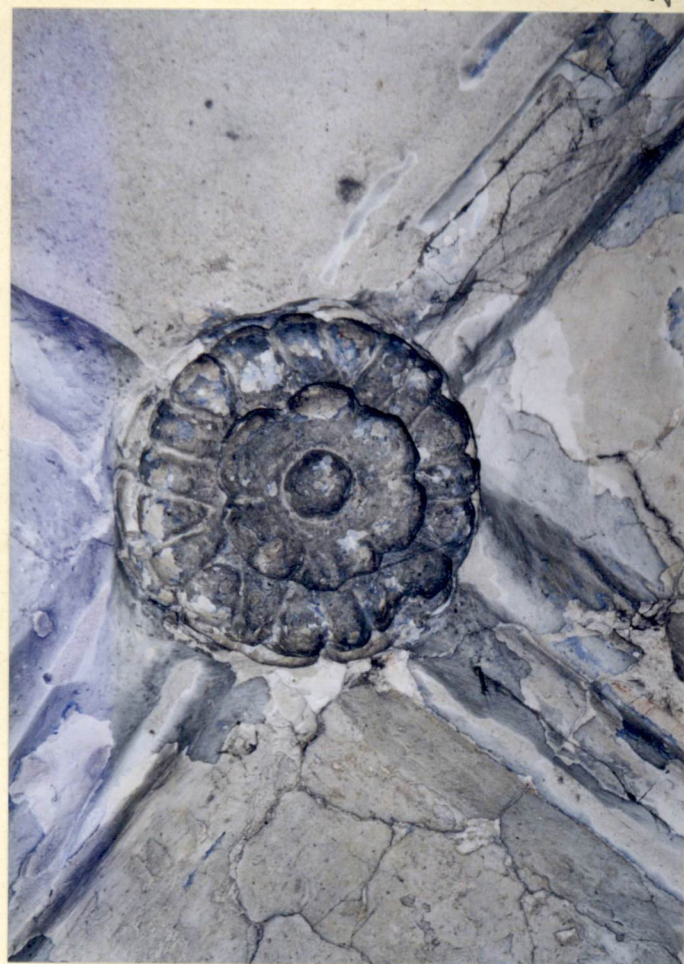
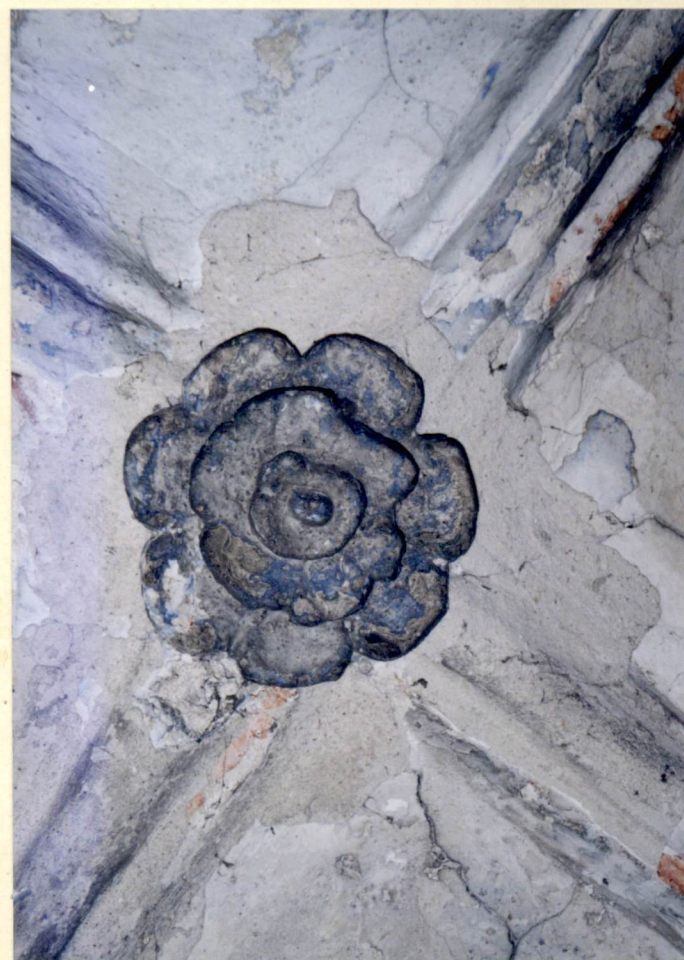
Przyziemie: sklepienia krzyżowe w trakcie frontowym częściowo przesłonięte; w sieni i podcieniu rozetowe zworniki (fot. 24-27, 30). Drzwi z sieni do izby pd-zachodniej (fot. 16), z izby pd-zachodniej do pd-wschodniej (fot. 17) oraz z sieni do izby pn-wschodniej ujęte portalami o formie analogicznej do obramienia okna w przyziemiu elewacji pn.

24. -27. Zworniki w przęsłach sklepiennych podcienia: 4, 3, 2 i 1 przęsło.
28. -29. Kapitele pilastrów arkad ściany zachodniej podcienia.
30. Sień wejściowa - fragment pd przęsła sklepienia.

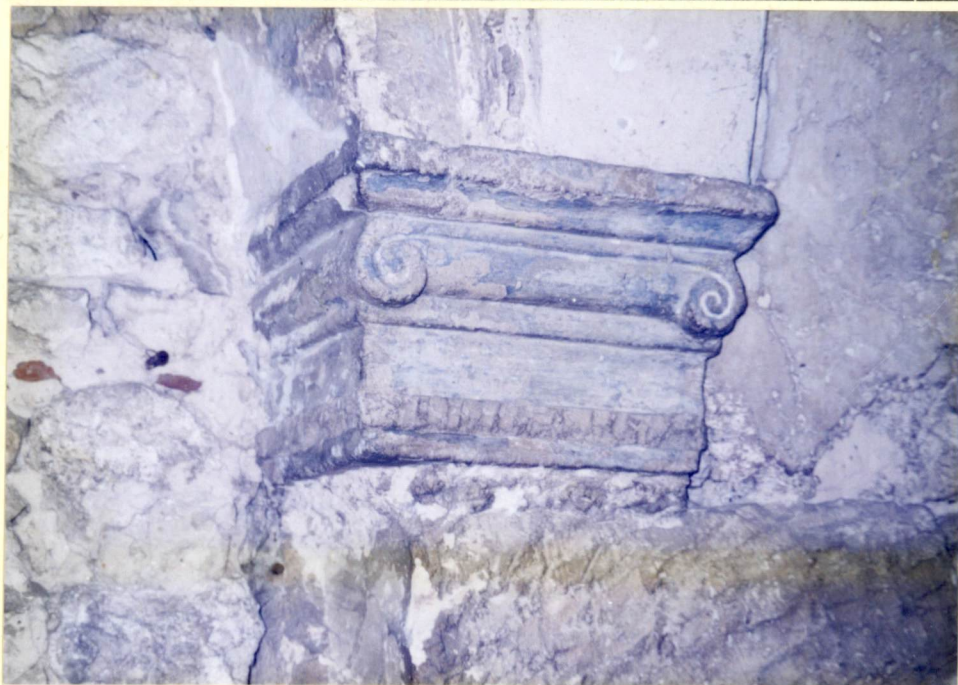
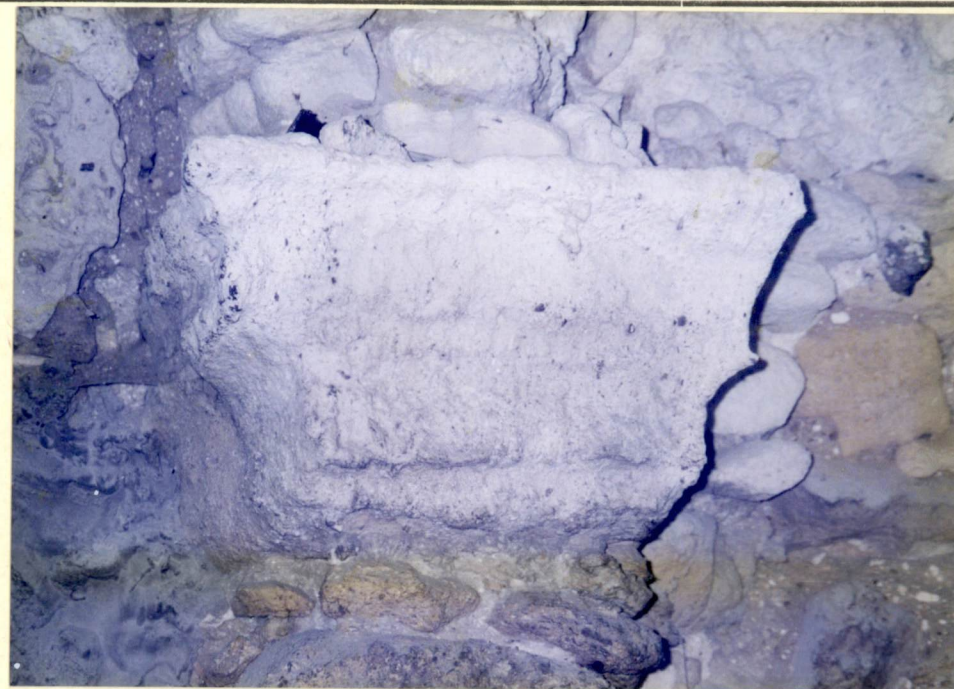
Portale, zworniki, konstrukcja nośna arkad z wapienia pińczowskiego (fot. 5, 11, 16, 17, 20, 23-29).
