1. Obiekt zabytkowy

PLEBANIA

2. Miejscowość

SZEWNA

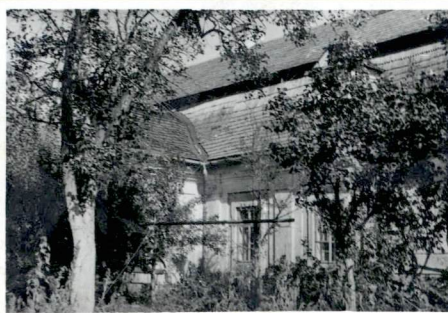
st. zach. zadowalający

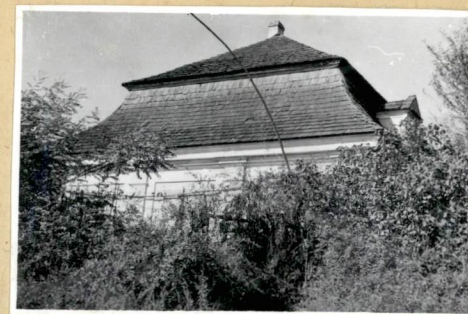
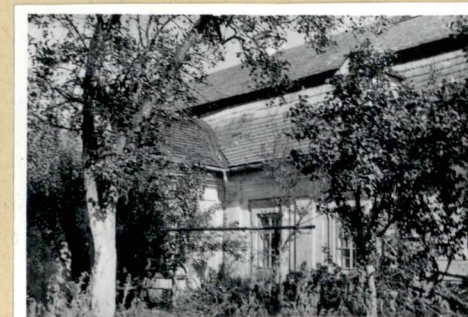
Zadawalajacy
