1. Obiekt 12/6

ZESPÓŁ KOŚCIELNY - WIKARIATY

1775

SZEWNA

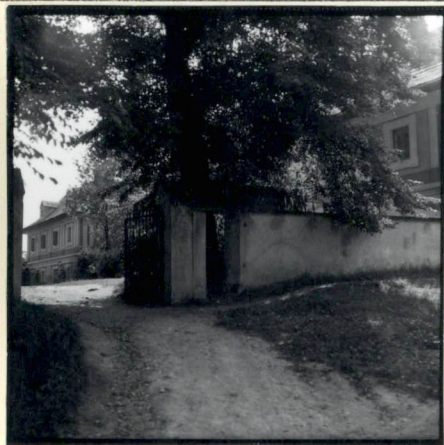
- Wikariaty /fot. 1/ wchodzi w skład zespołu kościelnego i stanowią element barokowej kompozycji przestrzennej na osi wsch.-zach. Rozgraniczają one dwa poziomy - cmentarza przykościelnego i ogrodu plebanii między wikariatami skarpa umocniona murem oporowym, do którego przylegają reprezentacyjne, jednokierunkowe, zespolone schody /fot. 2/ zdobione kulami na cokołach /fot. 3/, w murku elementy żeliwne ogrodzenia /fot. 4/.

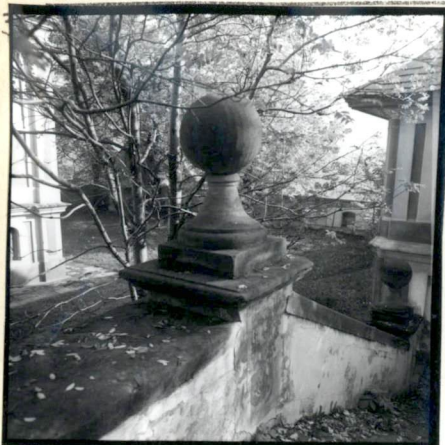
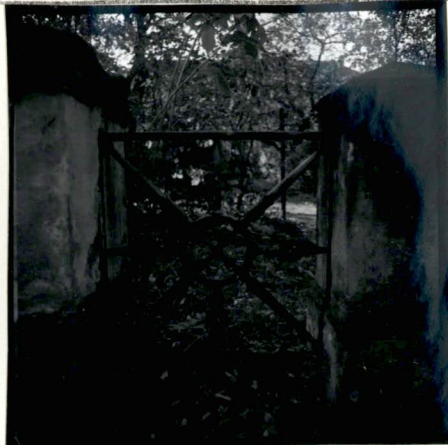
- Elewacje wsch. obu wikariatów identyczne /fot. 5,6/ 4-osiowe - 2-kondygnacyjne na cokole; kondygnacje rozdziela gzyms; wieńczy belkowanie z gzymsem i mocno wysuniętym okapem /fot. 7/. Podzielone 5-parami pilastrów, naroża między pilastrami zaokrąglone /fot. 8/. Okna /fot. 9/ i drzwi w I osi /fot. 10/ w opaskach z uszami. W dachu duże lukarny z trójkątnym profilowanym szczytem z 4-dzielnymi oknami w opaskach z uszami /fot. 11/.

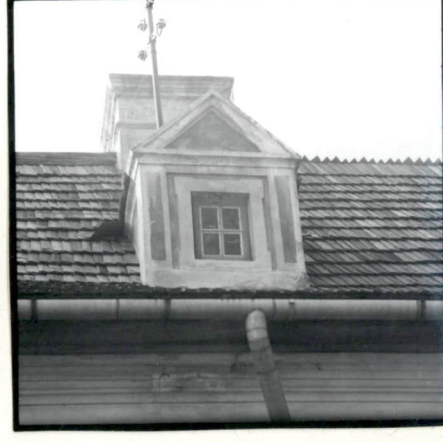
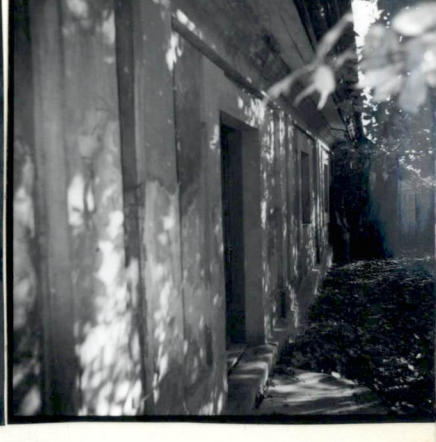
- Elewacje zach. /fot. 12,13/ jednokondygnacyjne o wystroju i podziale jak piętro elew. wsch. Wejście w I osi.  
Wikariat pn. Elewacja północna /fot. 14/ dwukondygnacyjna, trzyosiowa, na piętrze - jednoosiowa, podzielona gzymsem międzykondygnacyjnym i wieńczącym pod okapem dachu. Brzegi ścian ozdobione parami pilastrów, w osi środkowej parteru - wejście, w pozostałych osiach małe, półokrągłe świetliki, na piętrze blenda z opaską /okienna/ z uszami, po lewej stronie elewacja łączy się z murem obrzeżającym teren kościoła, po prawej zewnętrzne schody kamienne z żeliwną balustradą prowadzące na wyższy poziom.  
Wikariat pñ., elewacja pñd. /fot. 15/ - przedzielona w połowie murem oporowym, po lewej stronie muru - jednokondygnacyjna, po prawej dwukondygnacyjna podzielona gzymsami międzykondygnacyjnym i wieńczącym pod okapem dachu, obrzeżona parami pilastrów, w części dwukondygnacyjnej, w parterze okno z opaską z uszami.

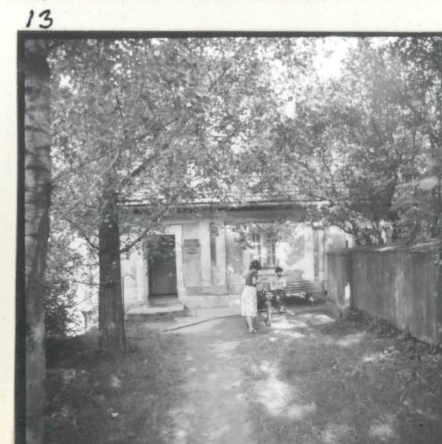
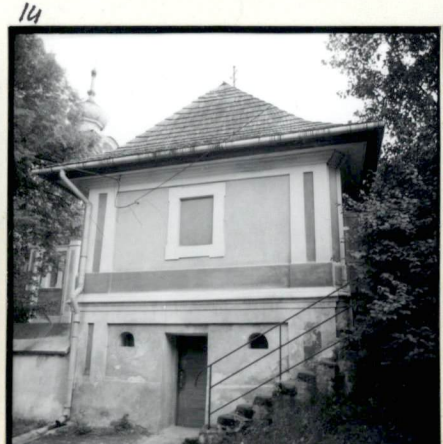
- 2 Wikariat pñd., elew. pñn. /fot. 16/ - powtarza podział elew. pñd. wikariatu pñd. /fot. 17/ - powtarza podział elew. pñn. wikariatu pñn., pozabawiona otworów.

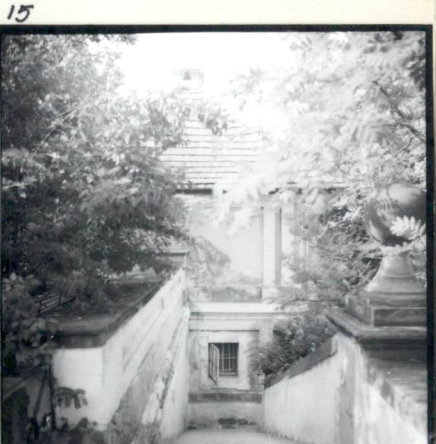
- Układ wnętrza - zmieniony /fot. 18/.
- Wyposażenie - niezachowane.
- Instalacje - elektryczna, ogrzewanie piecowe, wod.-kan.
