1 Obiekt 2019/12  
d. ZABUDOWANIA GOSPODARCZE KLASZTORU OO. FRANCISZKANÓW

2. Czas powstania  
I poł. XVII, po  
1657, XIX, XX

3 Miejscowość  
CHĘCINY

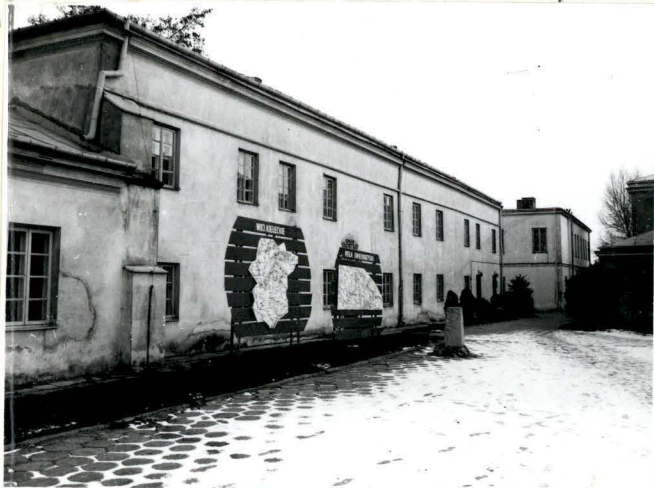
Elevacja poł.

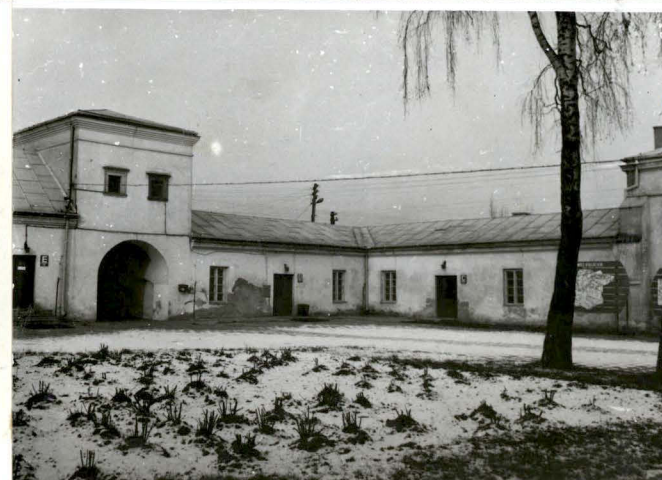
Widok od strony dziedzińca ku pn-zach.

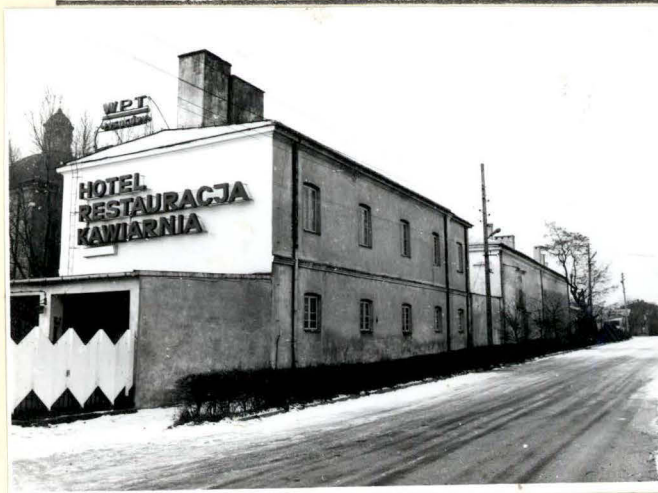
1

1. Elewacja pn.-widok od strony pd.-wsch.
2. Fragment elewacji wsch.bramy
3. Brama - przejazd
4. Kartusz w elewacji pd.

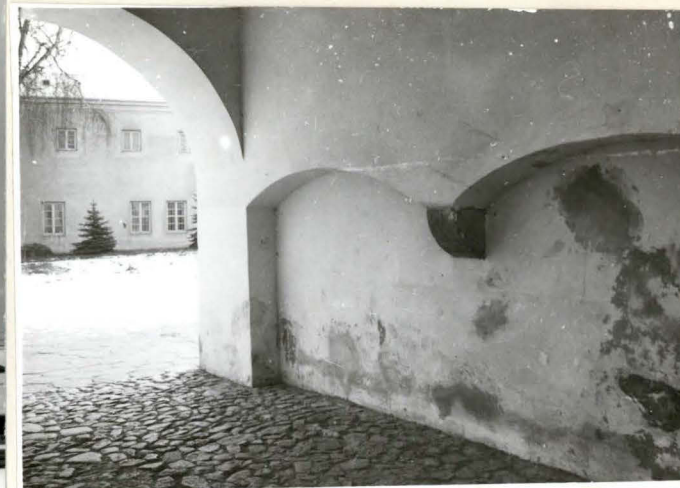
3

Przejazd bramny otwarty szerokimi arkadami półkolistymi. W jego wnętrzu w ścianach wneki zamknięte parami łuków odcinkowych nadwieszony pośrodku na ćwierćkolistych konsolkach. Na pn. ścianie tablica inskrypcyjna. Przejazd brukowany.

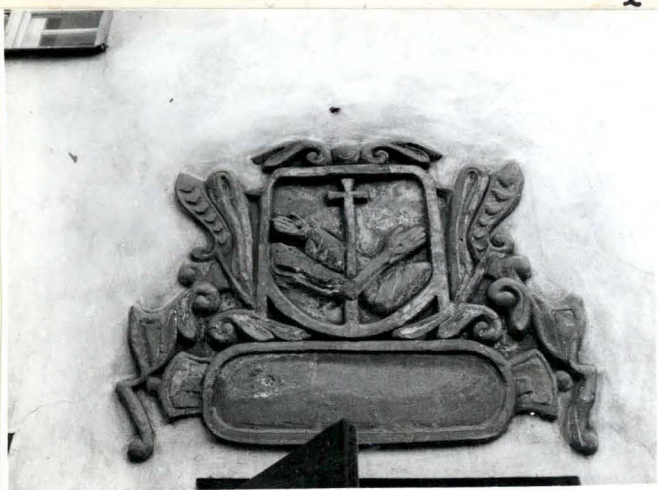
4

Nad wejściem do budynku pn.-środkowego ujęta w bardzo prymitywnie rzeźbiony kartusz, wsparta o leżącą owalną płycinę, tarcza z godłem franciszkańskim.
