282
DOM

w zespole zabudowy „Pod Srebrną Górą”

C H Ę C I N Y

ul. Jędrzejowska 2

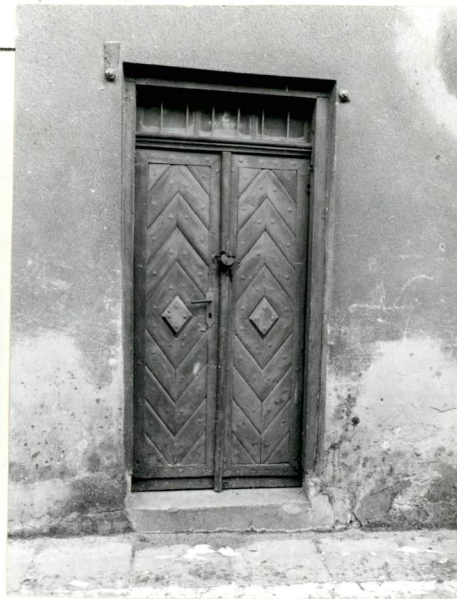
DRZWI WEJŚCIOWE ŚRODKOWE

Drzwi wejściowe spongowe: zagh. gładkie, środkowe parkietowane w rąb. Pozostałe drzwi ramowo-płycinowe. Okna krosnowe.
