Nr 235

KAMIENICA

CHĘCINY

pl. 2-go Czerwca 2

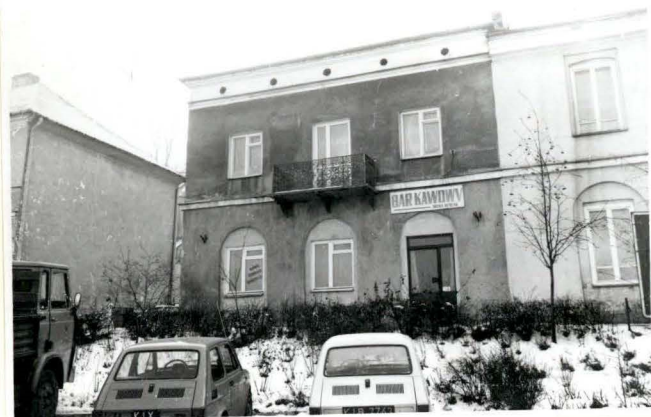
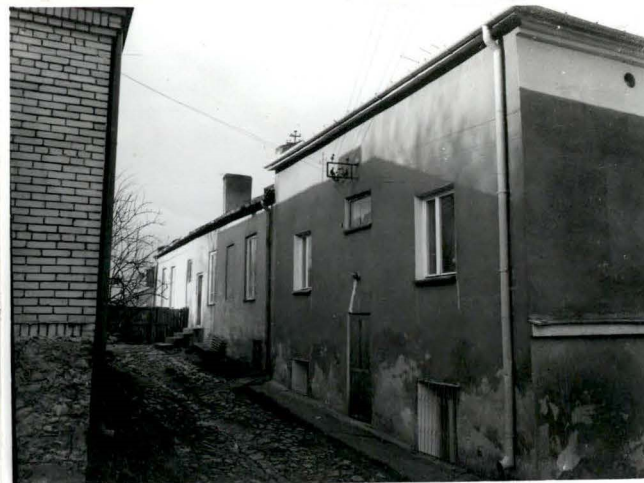
Elewacje:

PN. ←

PD. →

Fasada pn. 3-osiowa, dwukondygnacyjowa z płaską opaską między okienną i szerokim gzymsem koronującym złożonym z dwu pasów profilowanych obejmujących pas gładki z okrągłymi, regularnie rozmieszczonymi otworami. Gzymsy dowiązane do podziałów fasady budynku nr 1. W osi skrajnej zach. przyziemia wejście, w pozostałych okna. W przyziemiu otwory w płytkich półkoliście zamkniętych blendach. W osi środkowej piętra bogato zdobiony żelazny balkon /Białogon?/.

Elewacja pd. 3-osiowa z wejściem w osi środkowej, nad którym leżący prostokąt okienka; w osiach bocznych piętra okna, w przyziemiu, przy chodniku, małe prostokątne okienka.
