1. Obiekt

DOM

CHĘCINY

Pl. 2-go Czerwca 5

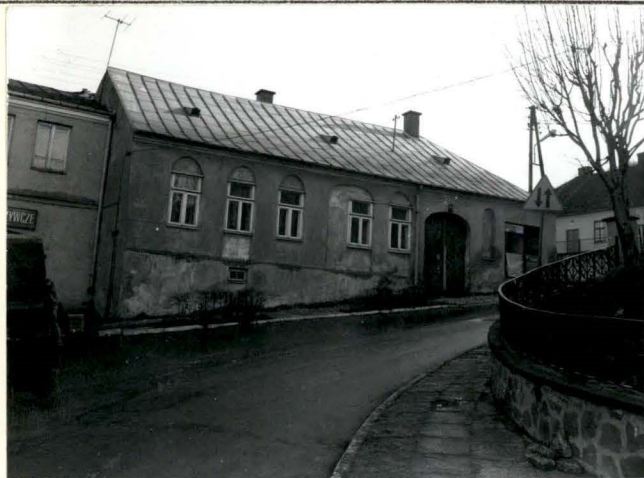
ELEWACJA ZACH.

Elewacja zach. ośmioosiowa. W osiach, od pd. licząc, odpowiednio: w 1-szej nowa witryna z drzwiami, 2-giej wąska blenda zamknięta półkoliście, 3-ciej przejazd bramny zamknięty łukiem odcinkowym, 4-tej, 6, 7, 8-mej okna z półkolistą blendą w nadokniu i 5-tej szeroka zamknięta łukiem odcinkowym blendy, przy której krawędzi pd. okno. Nasady i klucze łuków, wyjąwszy niższą bramę wjazdową, w jednej wysokości. Elewacja zach. i pd. zwieńczone profilowanym gzymsem koronującym /profil: półwałek-ćwierćwałek odwrócony-ćwierćwałek prosty-listwa-ćwierćwałek prosty/. W murze w przedłużeniu elewacji pd., za szopą drzwi wejściowe prostokątne. Elewacja wsch. pięcioosiowa z wylotem sieni w skrajnej osi pd. Brama zach. dwuskrzydłowa, spongowa, parkietowana w romb, z furtką w skrzydle pn. W murze pd. drzwi ramowo-płycinowe z ciętymi w wydłużony ośmiobok, obwiedzionymi profilowaniem płycinami. Częściowo drzwi ramowo-płycinowe. Okna krosnowe ze ślaniem, trójpłowe.

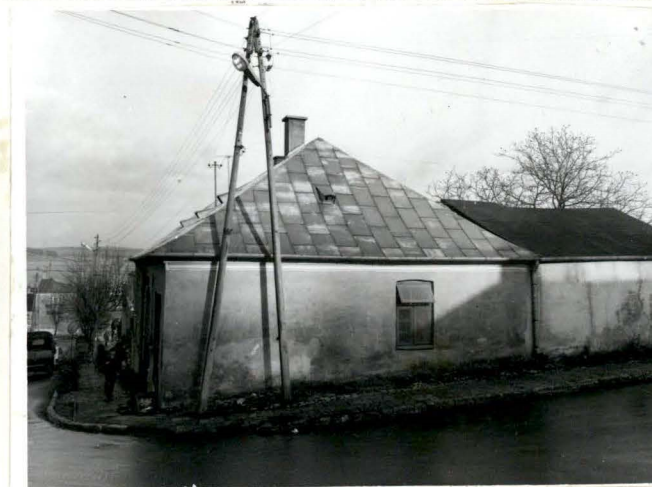
ELEWACJA PD.

Na podmurówce niwelującej bardzo gwałtowny ku pn. spadek terenu /od 0 do -2 m/, parterowy, nakryty dachem trójspadowym z częściowo widocznym szczytem od pn. z kwadratowymi, małymi powiekami w połaci zach. i jednej w pd. lokalności nakryte dachami pulpitowymi.

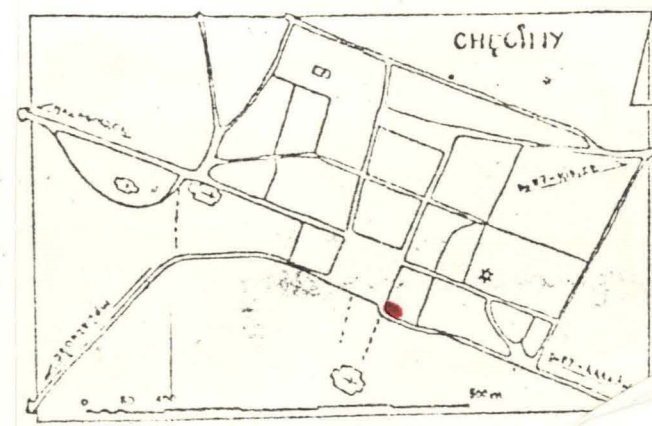
Na planie prostokąta /18,5:10/ nieznacznie /ok. 0,3 m/ ugiętego w części pn. ku wsch.; z lokalnościami od wsch., ku pn. od wylotu sieni o szerokości odpowiadającej tej części korpusu oraz głębokości odpowiednio 4,2 i 5,7 m będącymi pozostałościami pierwotnych pomieszczeń zredukowanych w trakcie przebudów. Na pd. od wylotu sieni po stronie wsch., wzdłuż muru pd. posesji /pozostałości muru oficyny/ dostawiona szopa konstrukcji szkieletowej, szalowana. W obrysie korpusu czterotraktowy, dwupasmowy z sienią w drugim trakcie od pd. W części pn. mury dowiązane do murów budynku nr 6.
