KAMIENICA MIESZCZAŃSKA

2. Czas powstania  
2 poł. XIX w.

CHMIELNIK

Chmielnik, Rynek nr 14

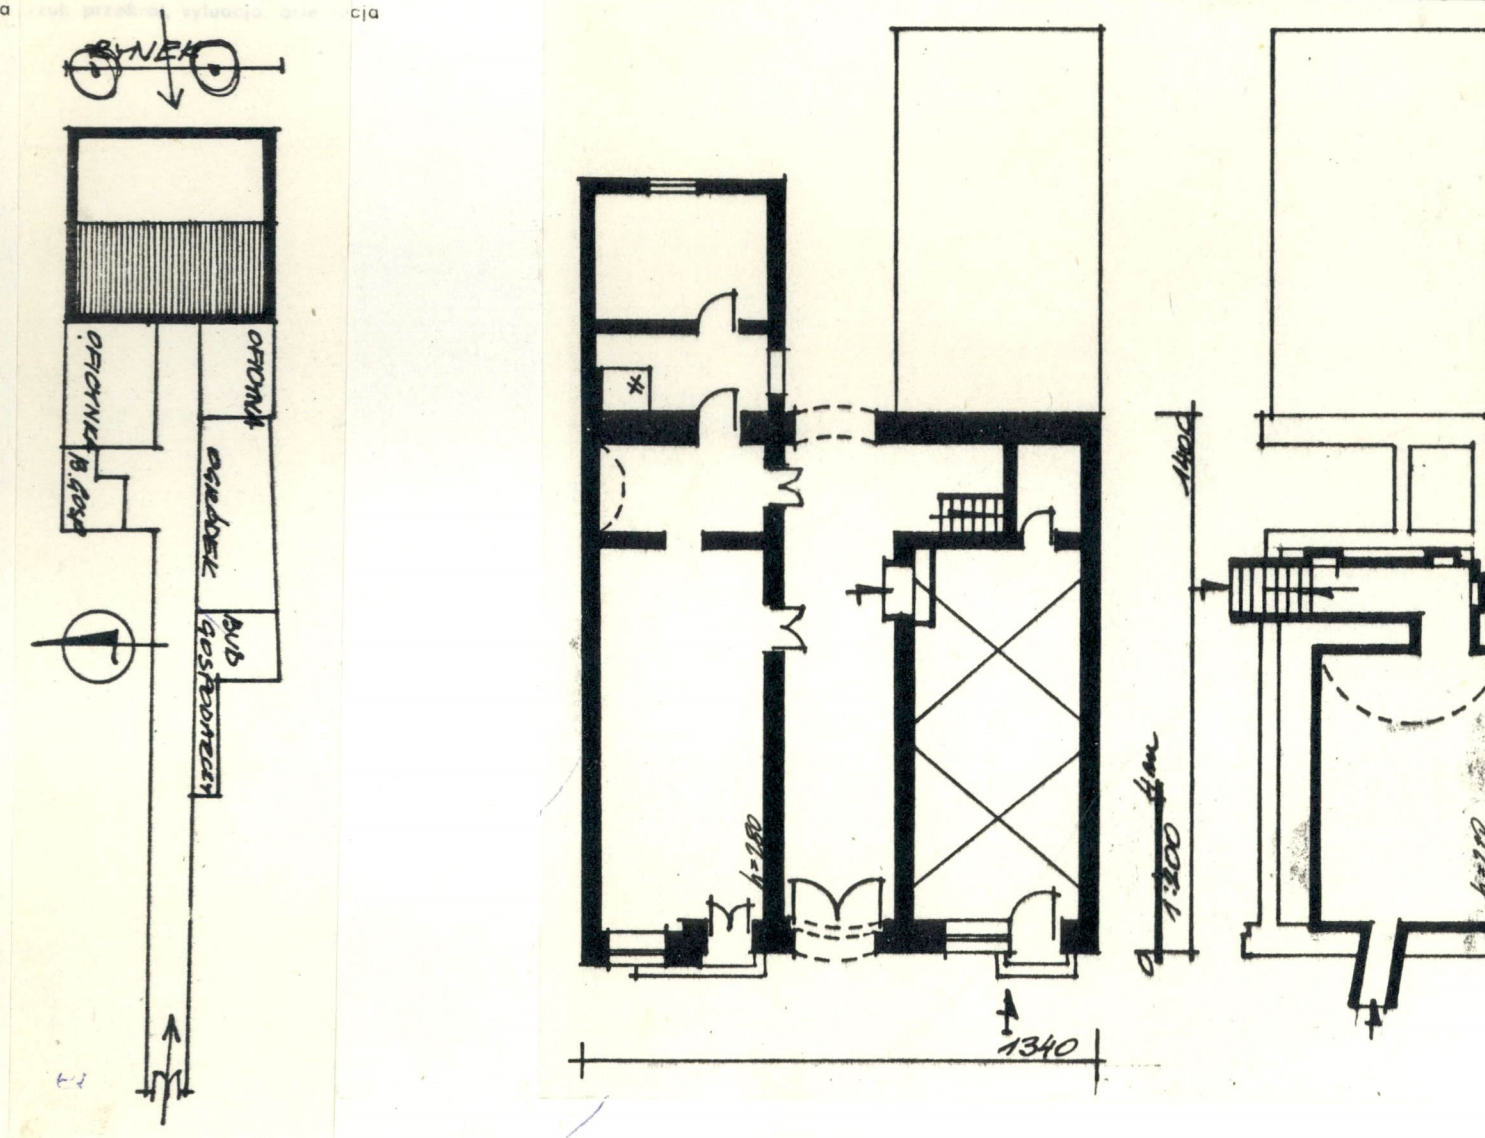
11. Zdjęcia

- Elewacje: frontowa wsch., pięcioosiowa, z nieregularnym układem osi w parterze i regularnym na piętrze. Na parterze: okno, drzwi, wrota, okno, drzwi. Na piętrze: pięć okien. Otwór przejazdowy zamknięty od góry łukiem odcinkowym, pozostałe otwory prostokątne, wszystkie bez obramień. Elewacja podzielona poziomo prostym profilowanym gzymsem międzykondygnacyjnym, zwieńczona nieco bardziej rozbudowanym gzymsem wieńczącym. Przed drzwiami parteru schody, płd. trójstopniowe nieco dłuższe. Ściana na szerokości narożnika do drzwi płd. lekko wysunięta do przodu. Elewacja tylna trójosiowa. Na środku zamknięty łukiem odcinkowym otwór przejazdowy sieni, wyżej okna. Okna oficyny szersze. Brak gzymśów.

<p>14. Kubatura</p> <p>ok. 1568 m<sup>3</sup></p>	<p>15. Powierzchnia użytkowa</p> <p>475 m<sup>2</sup></p>	<p>16. Przeznaczenie pierwotne</p> <p>mieszkalno-handlowe</p>	<p>17. Użytkowanie obecne</p> <p>mieszkalno-handlowe</p>
<p>18. Prace budowlane i konserwatorskie, ich przebieg i dokumentacja</p> <p>Remont bieżący w 1982 roku.</p>		<p>19. stan zachowania (fundamenty, ściany zewnętrzne, ściany wewnętrzne, sklepienia, stropy, konstrukcje dachowe, pokrycie dachu, wyposażenie i instalacje)</p> <p>Stan ogólny dość dobry</p> <p>Ściany zawilgocone i zagrzybione. Tynki chociaż niedawno położone z wykwitami soli. Stropy, podłogi, sklepienia dobre.</p> <p>Więźba dachowa - dobra</p> <p>Pokrycie dachu - dobre</p> <p>Rynny - dobre</p> <p>Stolarka - dość dobra</p>	
		<p>20. Najpilniejsze postulaty konserwatorskie</p> <p>Osuszenie murów, remonty bieżące.</p>

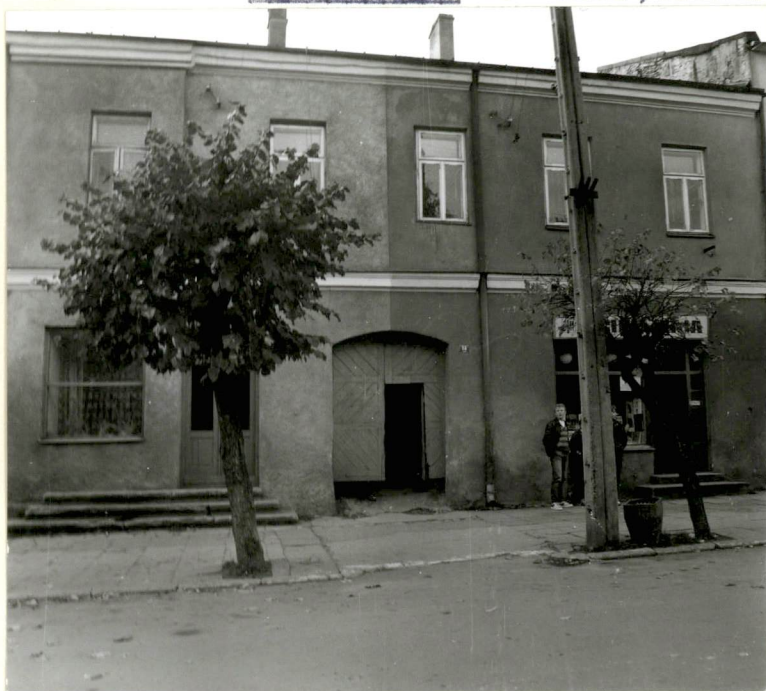
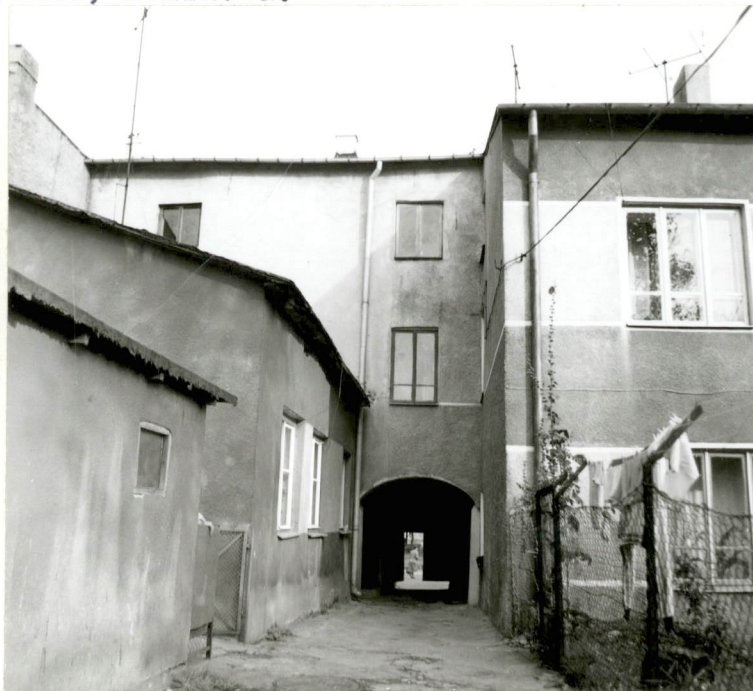
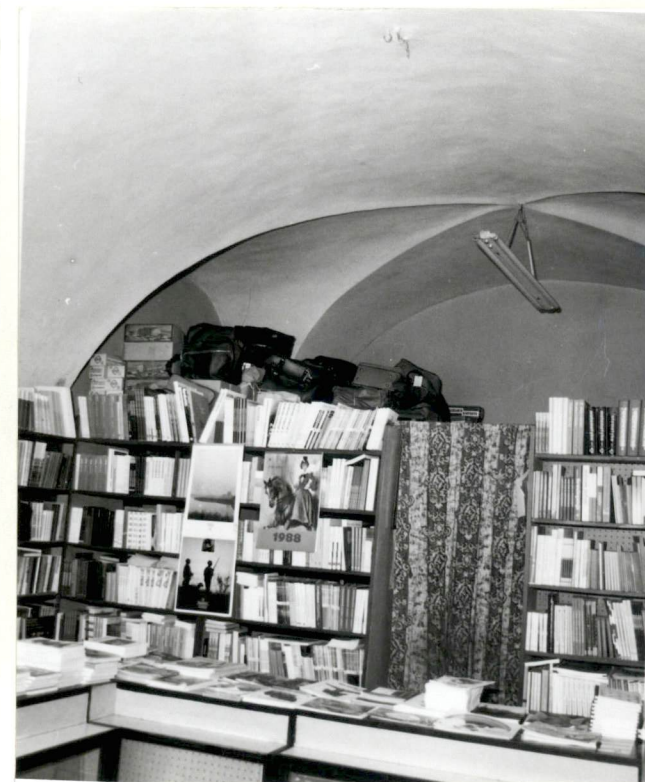
opis, zdjęcia, plany

Pomieszczenia mieszkalne z kaflowymi, wolnostojącymi piecami, podłogami i tynkowanymi stropami.

- Instalacje: wod-kan., elektryczna, kominowa.

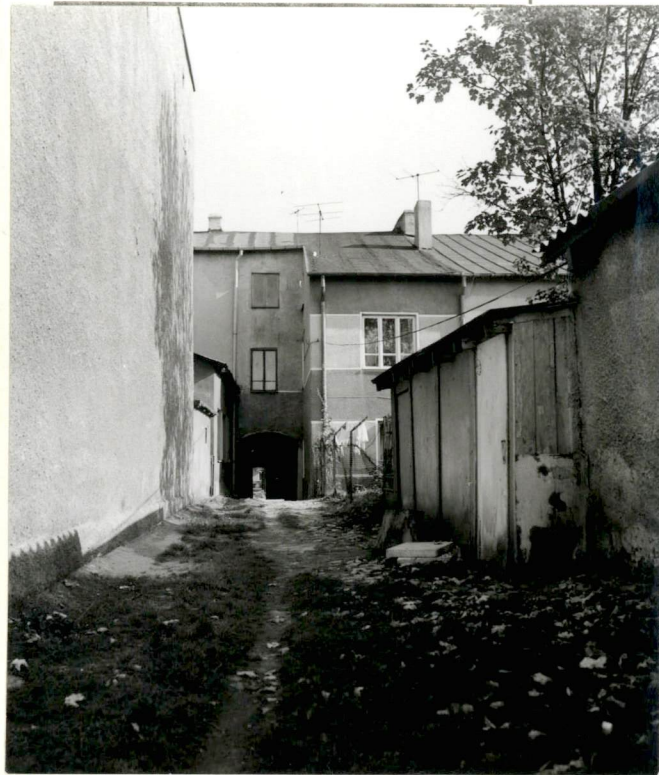
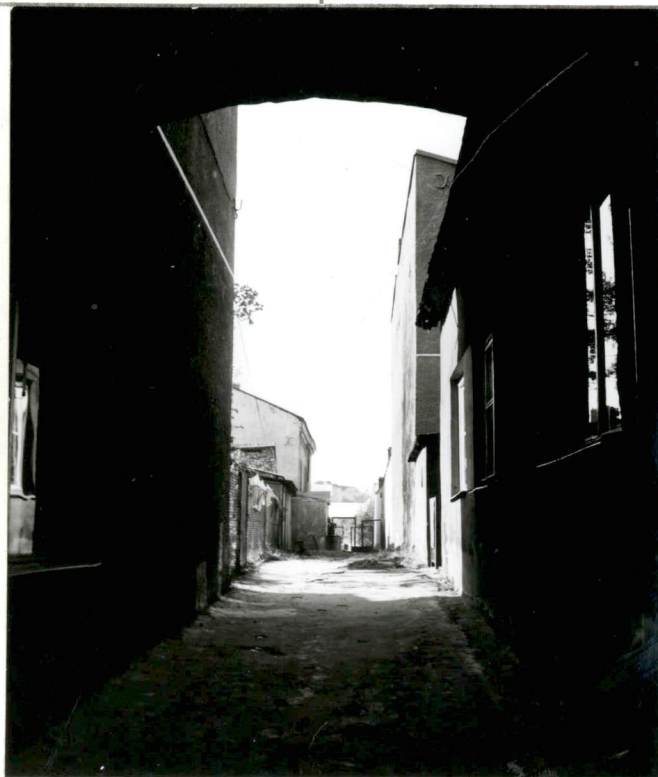
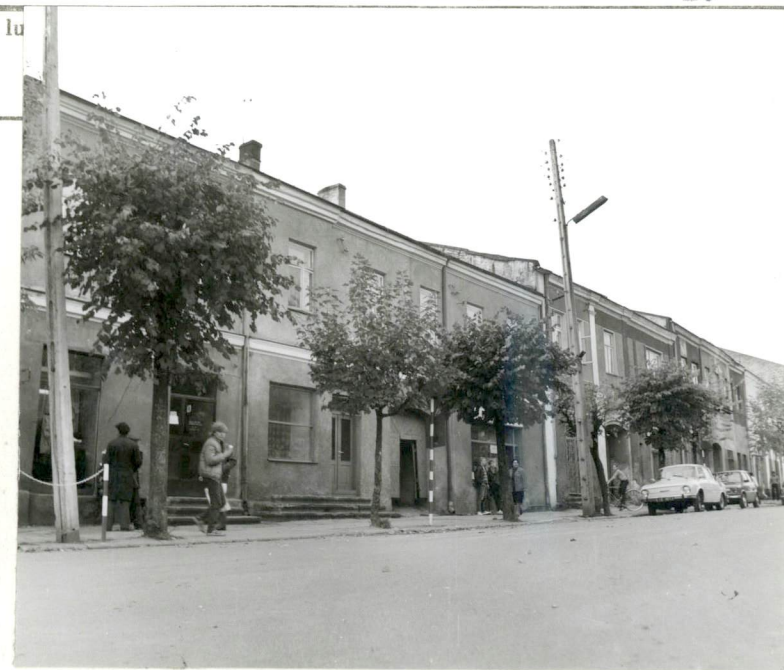
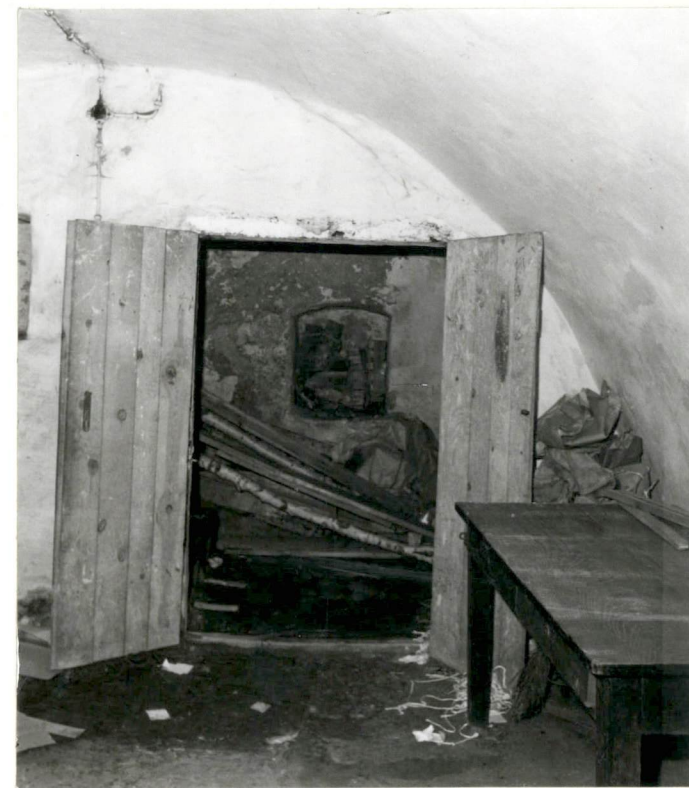
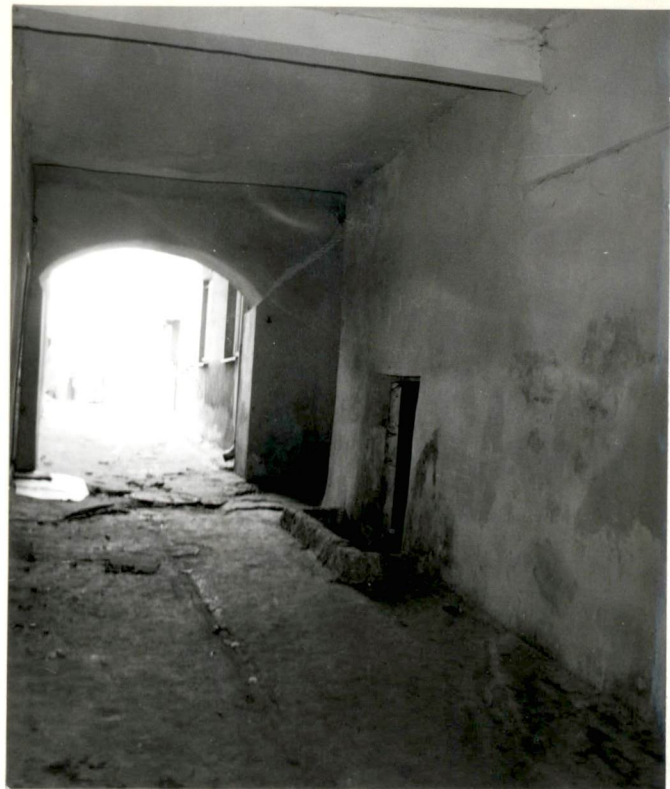
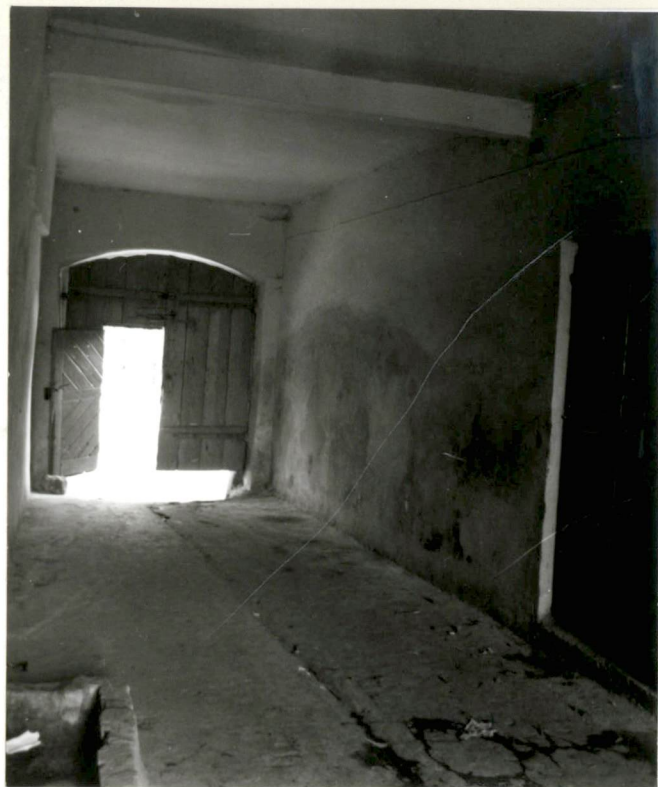
zdjęcia, plany

- Rzut: piwnica: na planie prostokąta, jednoprzestrzenna z oddzielnym wejściem-korytarzem wzdłuż krótszej zach. ściany. Parter: z sienią przejazdową na środku, dwudziałowy, dwutraktowy. W długim trakcie frontowym sklepy, tylnym wąskim magazynem i klatka schodowa /w dziale pñ./.. Oficyna prostokątna, równa szerokością działowi płd., jednotraktowa z kuchnią i pokojem. Piętro: dwutraktowe, w trakcie frontowym trzy pokoje, tylnym kuchnia, klatka schodowa, pokój. Oficyna powtarza układ parteru. Użytkowe poddasze: na trakcie tylnym z klatką schodową, komorą, kuchnią i dwoma pokojami/ jeden w oficynie/.

- Wnętrze: piwnica jednokomorowa, wyłącznie pod sklepem pñ., z wejściem z sieni. Komunikacja z zewnątrz poprzez sień oraz od frontu. Wejście na piętro klatką schodową w dziale pñ.. Do pomieszczeń oficyny również przez sień. Wszystkie pomieszczenia, za wyjątkiem sieni, oświetlone z reguły jednym oknem. Sień wyłożona łupkami piaskowca, częściowo wycementowana, z rowkiem odwadniającym. Wejście do
