Nr 408
ŚWIĘTOKRZYSKIE

ZESPÓŁ KOŚCIOŁA PAR. P.W. ŚW. BARTŁOMIEJA

kościół 1657
dzwonnica-1 poł.XIX w.

S T R A D Ó W

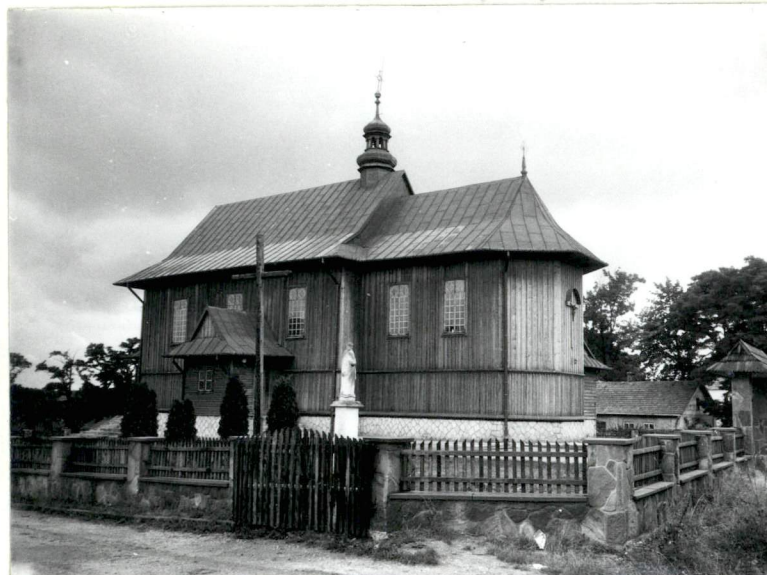
Widok kościoła od strony
pd.-wsch.

Kościół par. orientowany drewniany, kryty blachą zajmuje sam środek placu. Wokół niego opaska betonowa i także chodniki komunikacyjne. Po stronie pn.-zach. - w narożniku ogrodzenia - dzwonnica drewniana pod daszkiem namiotowym, pobitym blachą.
