1. Obiekt 4411  
KOŚCIÓŁ PAR. P.W. SW. BARTŁOMIEJA APOSTOŁA

2. Czas powstania  
1657 r.

3. Miejscowość  
STRADÓW

11. Zdjęcia. rzut, przekrój, sytuacja, orientacja

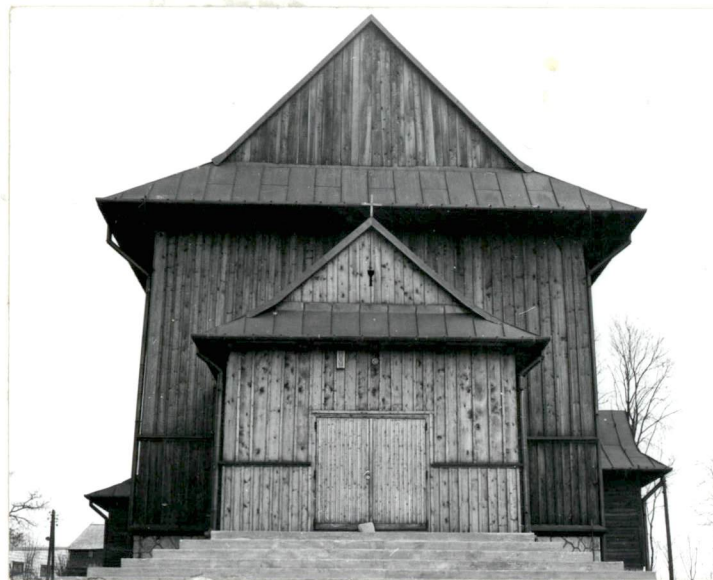
Widok elewacji zach. kościoła.

Materiał i konstrukcja - kościół drewniany modrzewiowy, główny korpus konstrukcji zrębowej. Cały usytuowany na wysokiej podmurówce kamiennej oblicowanej z zewnątrz piaskowcem; w części podpiwniczony. Ściany drewniane szalowane pionowo tarcicami z listwowaniem /kruchta pd. i zakrycia opierzone deseczkami w układzie poziomym/. Stropy drewniane belkowe nagie /bez pułapów/, więźba stolcowa. Pobicie dachów i sygnaturki z blachy miedzianej. Okna drewniane pojedyncze, okratowane - w nawie i w prezbiterium - identyczne w kształcie stojących prostokątów, wielokwaterowe. Drzwi drewniane jedno- lub dwuskrzydłowe, oszalowane klepkami. Podłogi drewniane. Przy ścianie zach. nawy - chór muzyczny /podest bez balustrady/ drewniany na dwóch słupach; do niego schodki drewniane dwubiegowe szczebelkowe. Schody zewnętrzne do kruchty i do zakrycia - betonowe. Ściany nawy i prezbiterium od wewnątrz opięte lisicami, w dolnych partiach obite boazerią /ściana zach. cała oszalowana deskami/. Nad pomieszczeniem piwnicy - strop żelbetowy otynkowany, tak jak i ściany; posadzka - wylewka cementowa.

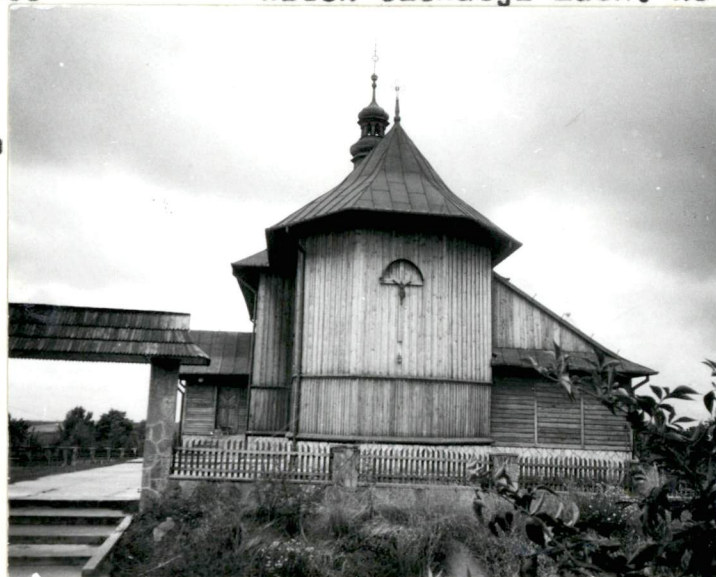
Widok na prezbiterium kościoła  
/od wschodu/.

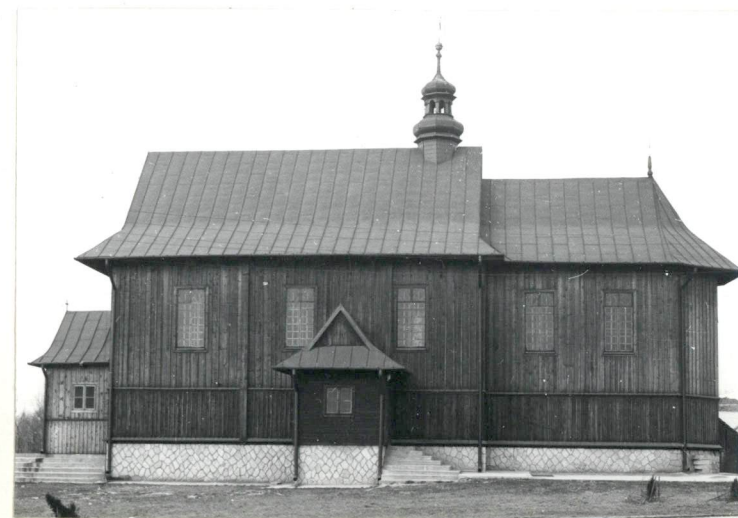
WIDOK KOŚCIOŁA OD PD.

Elewacje - wszystkie na wysokiej podmurówce oblicowanej okładziną z piaskowca, z nieco zagłębionymi fugami. Ściany nawy i prezbiterium opasane dołem wąskim okapnikiem na kroksztynach, przysłaniającym podwaliny; wyżej - z wydzielonym wąskim gzymsem - pasem cokołu. Szalowane pionowo deskami z listwowaniem /rytm szalowania zagęszczony w partii cokołu/. Wszystkie szczyty nawy, kruchty, zakrystii, z wydatnymi daszkami okapowymi. Daszki te tak jak i okapy głównych dachów - od spodu płasko odeskowane i wsparte na dekoracyjnie podciętych rysiach. Elewacja zach./szczytowa ściana nawy/ jednoosiowa, dwukondygnacyjna; z dolną częścią prostokątną, w górnej - trójkąt szczytu o nieco rozchylonych ramionach, z wydatnym okapem u podstawy. Do części dolnej dostawiona kruchta pod daszkiem dwuspadowym, którego kalenica sięga prawie pod okap szczytu nawy. Ściany kruchty szalowane tak jak nawa; na osi - zachodniej, prostokątny otwór wejściowy poprzedzony podestem otoczonym schodkami. Elewacja pd. zestawiona ze ścian nawy i prezbiterium, o jednej wysokości, przeprutych identycznymi otworami okiennymi w kształcie stojących prostokątów /w ścianie nawy - trzy okna, w prezbiterium - tylko dwa/. Tylko ściana nawy opięta lisicami; przy niej mała prostopadłościenna kruchta pod daszkiem dwuspadowym /usytuowana nie na osi lecz bardziej po stronie wsch./, szalowana poziomo deseczkami. Pośrodku ściany szczytowej kruchty - małe kwadratowe okienko, we wschodniej - prostokątny otwór drzwiowy, przed którym podest ze schodkami /przystawiony do nawy/. Elewacja pn. ukształtowana podobnie jak południowa lecz całkowicie pozbawiona otworów okiennych. Ściana pn. prezbiterium przysłonięta prawie całkiem zakrystią, pod daszkiem pulpitowym. Ściany zakrystii szalowane poziomo deseczkami /tak jak kruchta pd./; na osi ściany pn. - kwadratowe okienko zaś w zachodniej - prostokątny otwór drzwiowy. Przed wejściem podest ze schodkami. Trójboczne pn. zamknięcie prezbiterium pozbawione okien, na osi tylnej ścianki, w górze - drewniany krucyfiks. Bryłę kościoła wieńczy wieżyczka na sygnaturkę usytuowana na wsch. krańcu kalenicy dachu nawy, na niskiej ośmiobocznej podstawie, z arkadkową latatnią nakrytą cebulastym hełmem. Na hełmie sterczyna z
