1. Obiekt

KAMIENICA

3. Miejscowość

CHĘCINY

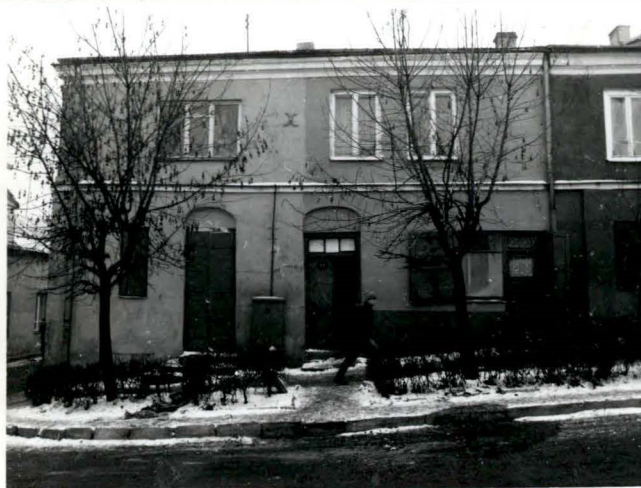
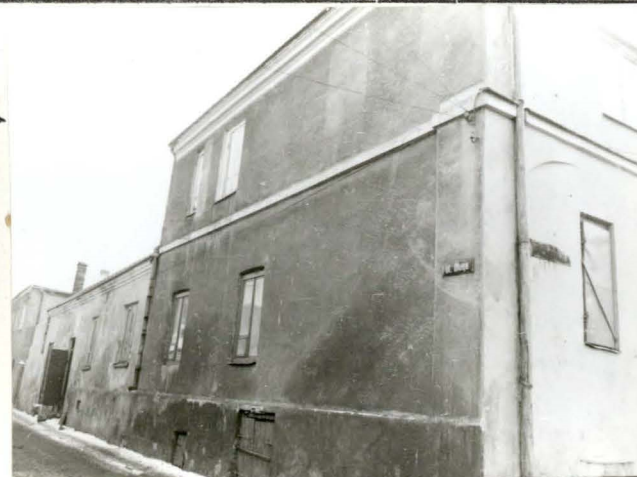
ELEWACJE:

Fasad zach. dołem 6- górą 4-osiowa. W osiach przyziemia, licząc od pn., w 2, 3, 6-tej drzwi, 4-tej witryna z drzwiami, 1-szej wąskie prostokątne okienko, w 5-tej okno. Na piętrze okna szerokie, przekute w osiach skrajnych, wąskie, dawne, w środkowych. W fasadzie oraz w elewacji pn. kondygnacje rozdzielone opaską oraz gzyms koronujący uskokowy. Elewacja pn. 2-osiowa z oknami skupionymi w jej części wsch. Okno zach. przyziemia wysunięte bardziej ku zach. w stosunku do okna odpowiadającego na piętrze. W zach. części podmurówki niskie drzwiczki do piwnicy; w części wsch. małe okienko piwniczne.

Drzwi ramowo-płycinowe, głównie dwuskrzydłowe, częściowo z nadświetlami i szkłami w górnej części. Okna krosnowe. W przyziemiu elewacji zach., wyjąwszy wejście do sieni, okiennice spongowo oblachowane.
