1. Obiekt

KAMIENICA

3. Miejscowość

CHĘCINY

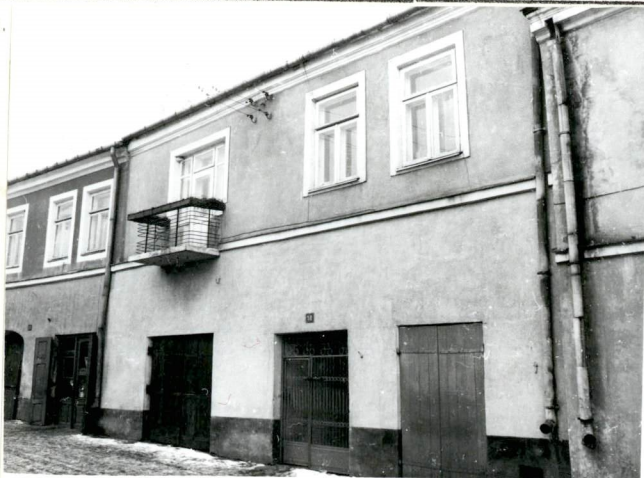
ELEWACJA PD.

Fasada pd. trójosiowa, o jednej osi w części zach. oraz dwu skupionych w części wsch. W przyziemiu w osiach szerokie, zbliżone do kwadratu otwory; środkowy - bramy, skrajne witryn sklepowych. Na piętrze, oddzielonym w części wsch. prostą opaską, w osi zach. duże zbliżone do kwadratu okno z drzwiami na balkon, w osiach wsch. okna. Elewacja zwieńczona gzymsem koronującym o wąskim, ubogim profilu. We wsch. części przyziemia elewacji pn. duża półkolista arkada wylotu sieni.

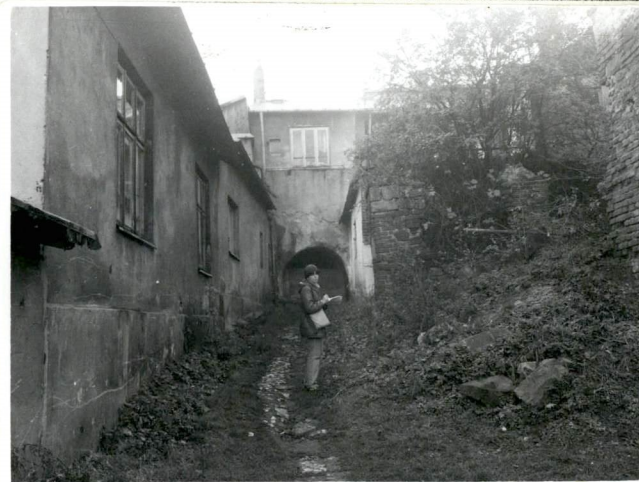
WIDOK OD PN.

Na niskim podmurowaniu, piętrowa, nakryta dachem dwuspadowym o kalenicy wyraźnie przesuniętej ku pn. Od pn.-zach. na piętrze obszerny otwarty taras pełniący funkcję sieni dla mieszkań w tej kondygnacji.
