1. Obiekt zabytkowy

DOM. ST. RYNEK NR 15 / OB. PL. 2. CZERWCA NR 19/

CHĘCINY

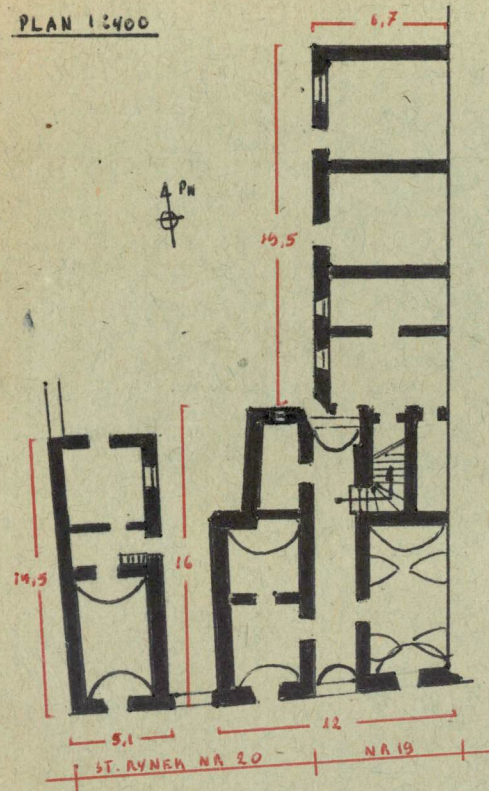
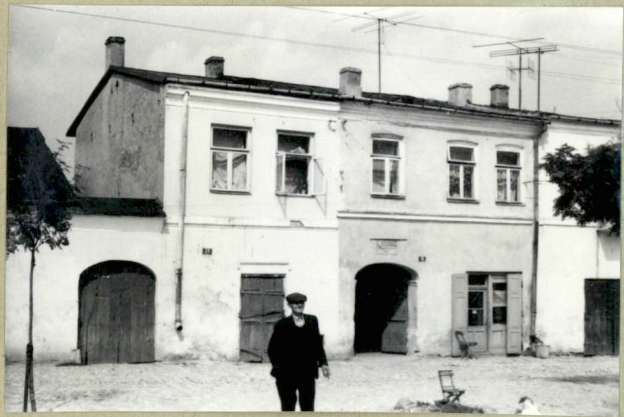
31. Szkic sytuacyjny, plan schematyczny, uwagi opisowe, fotografia

St. zach. zaniedbany

Usytuowany w pn. pierzei  
st. Rynek. Murowany.  
Piętrowy z parterowym  
opracowaniem. Potarzony  
sienią przełotową z  
domem nr. 20. Wnętrze  
dwutraktowe. W pomie-  
szczeniu fontannym  
sklepienie kolebkowe z  
kasetami. Sienią sklepio-  
ną kolebką. Podpiwni-  
cowy. Elewacja fontan-  
towa z ośiową bez  
wystroju, z gzymsami  
kordonicowymi. Dach  
dwuspadowy kryty  
blachą.
