1. Obiekt zabytkowy

KOŚCIÓŁ PAR. P.W. ŚW. TRÓJCY

DZIAŁOSZCZE

XV, XVII, XIX

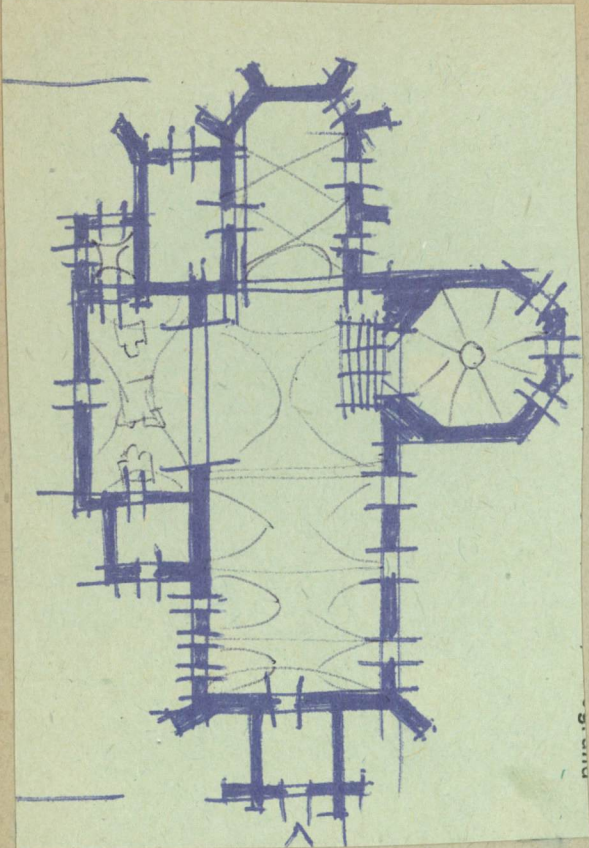
31. Szkic sytuacyjny, plan schematyczny, uwagi opisowe, fotografia

MUROWANĄ Z CIOŚC, WŁĘŚCIWĄ  
TUNKOWANĄ, PRZEB. DWUPRZE-  
STOWĄ. NAWA NIECO SZERSZA  
PRZEDZEWIĘTA OD ZACH. 1897.  
PO BOKACH NAWY KAPLICE.  
WEWNĄTRZ SCIAŁKI ROZKŁAD  
KONATE PILASTRY. SKIEP  
W PRZEB. KOŁEBKOWO-KRZY-  
ŻOWE, W NAWIE KOŁEBRA  
Z LUNETAMI, Z ZEWNĄTRZ  
SKARPY. COKOL Z PROFILO-  
WANYM GZYMSEM. DACHU  
DŁUGOSPADOWE.
