1. Obiekt zabytkowy

OFICyna DWORSKA

FAŁKOW

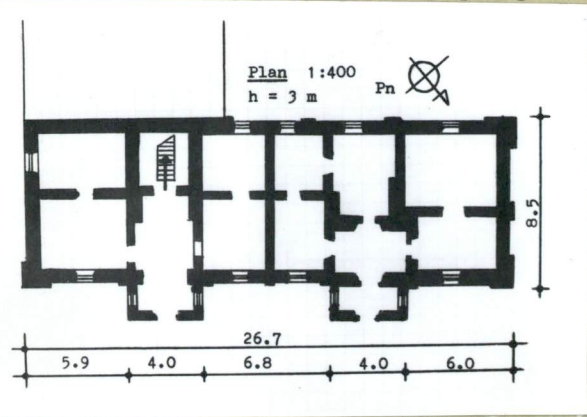
31. Szkic sytuacyjny, plan schematyczny, uwagi opisowe, fotografia

Murowana, potynkowana. Parterowa. Na rzucie prostokąta z dwoma późniejszymi przed-sionkami od frontu i nową drewnianą przy-budówką od tyłu. Ele-wacja rozczłonkowana lizenami. Pierwotnie dach łamany polski, obecnie czterospada-owy kryty eternitem. Układ wnętrza zmieniony, niegdyś z du-żym pomiesz-czeniem na osi
