ZAMEK "KRZYŻTOPÓR", OB. RUINA

1621 - 1644

UJAZD

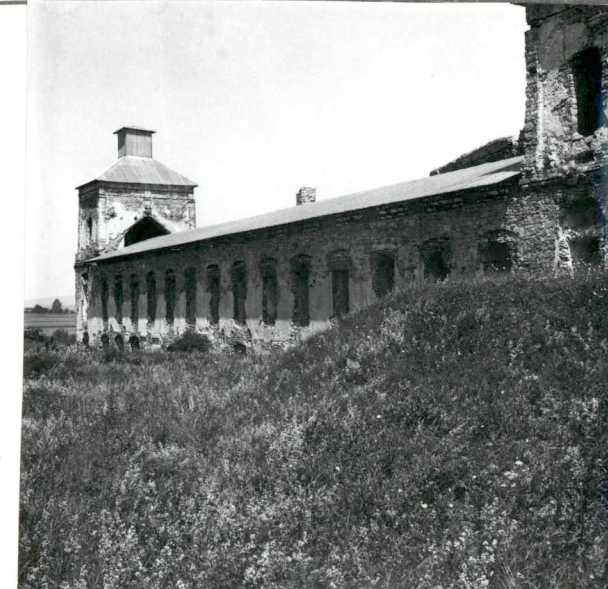
6

6. Elewacja południowo - zachodnia.
7. Wieża zachodnia.
8. Widok wzdłuż kurtyny wału północno - zachodniego na północy bok bastionu zachodniego - widoczne resztki dobudowanego kazamatu.

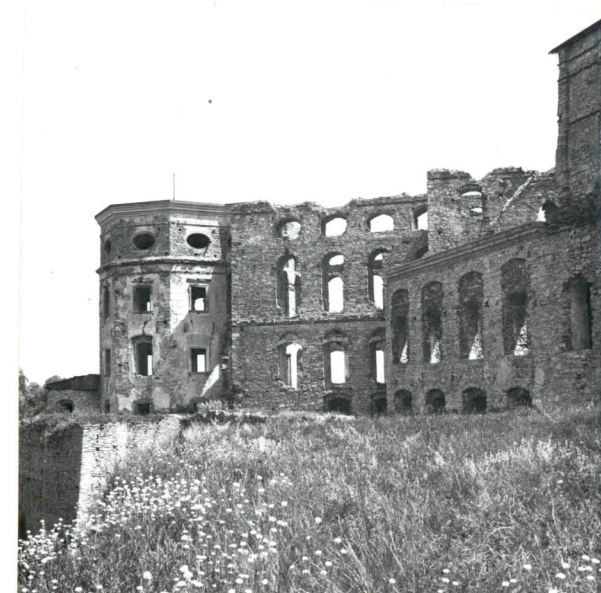
9

9. Widok skrzydła północno - zachodniego i korpusu głównego od strony bastionu zachodniego.
10. Widok bastionu północno - zachodniego - widoczny orylon i zamurowana furta zachodnia.

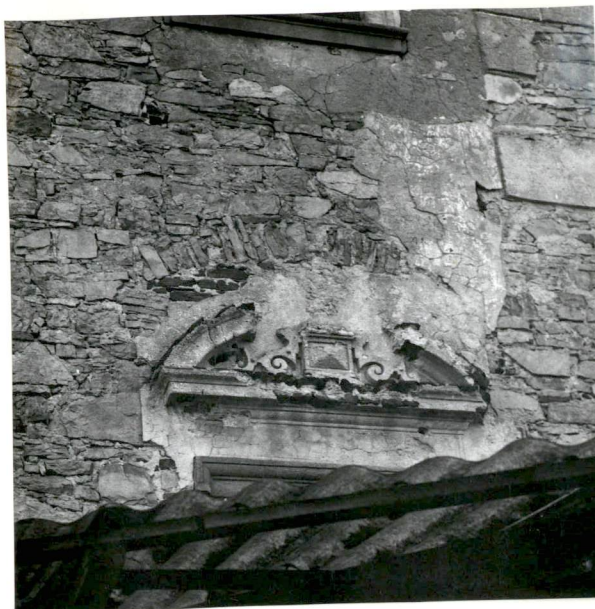
11

11. Naczółek okna ośmiobocznej wieży.
12. Widok skrzydła północnego łączącego wschodnie skrzydło boczne z korpusem.
13. Narożnik połączenia skrzydła północnego z korpusem - widoczne pozostałości uszastych opasek okiennych w tynku.

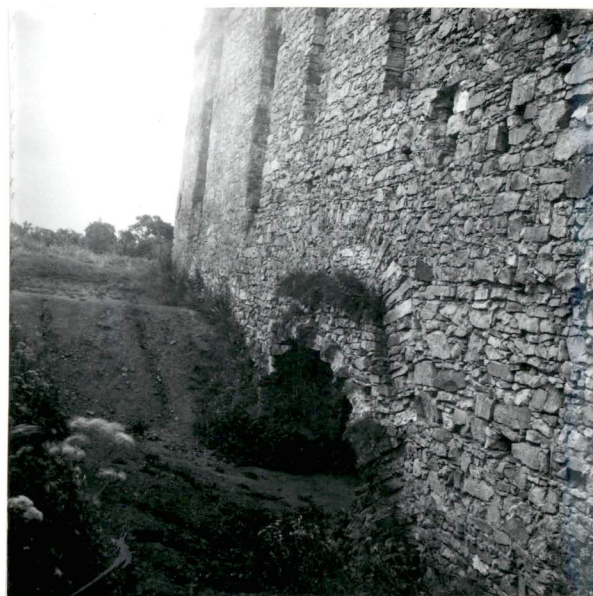
14

14. Skrzydło północne - ślady kazamatu przecinającego dawniej wał północny obok kuchni zamkowej.
15. Elewacja wschodnia.
16. Widok wjazdu do zamku z bastionu południowo - wschodniego - widoczna konstrukcja mostu.

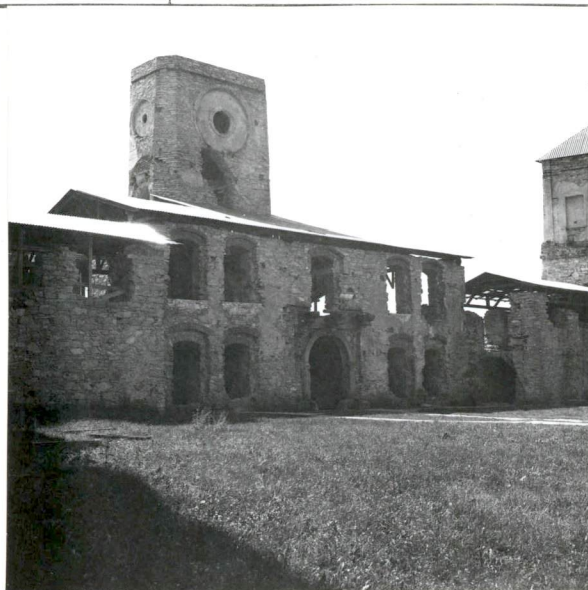
17

17. Widok budynku przybramnego od strony dziedzińca głównego - widoczny przejazd bramny i resztki konstrukcji balkonu nad nim.
18. Elewacja skrzydła wschodniego od strony dziedzińca - widoczne zachowane pozostałości kamiennych obokni.

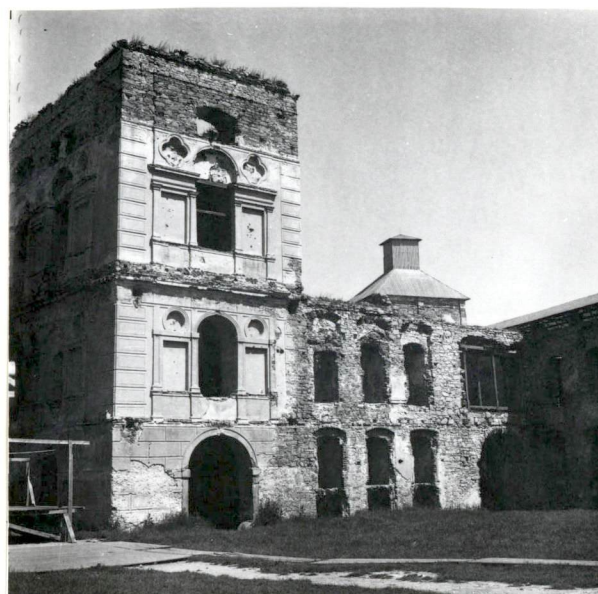
19

19. Fasada pałacu - wschodnia część korpusu i łącznika ze skrzydłem bocznym - widoczne przejazdy bramne: na dziedziniec gospodarczy i do sieni wokół dziedzińca eliptycznego.

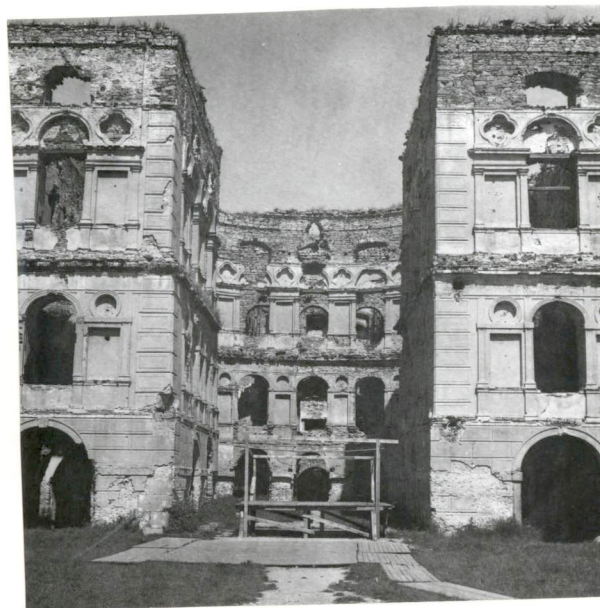
20

20. Środkowa część fasady pałacu przerwana uliczką wiodącą na eliptyczny dziedzińczyk wewnętrzny.
21. Artykulacja elewacji krużganków od strony eliptycznego dziedzińca wewnętrznego.

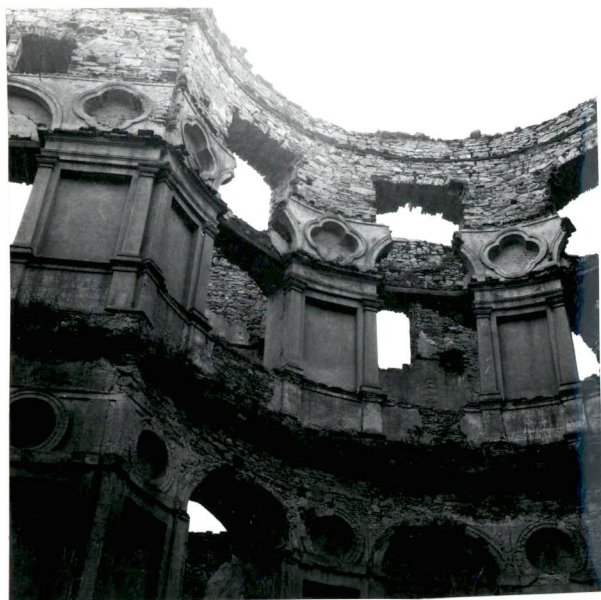
22

22. Górne partie elewacji krużganków w miejscu przejścia uliczki w eliptyczny dziedziniec.
23. Fasada pałacu - zachodnia część korpusu i łącznik ze skrzydłem bocznym - widoczne przejazdy bramne: na dziedziniec gospodarczy i do sieni wokół dziedzińca eliptycznego.

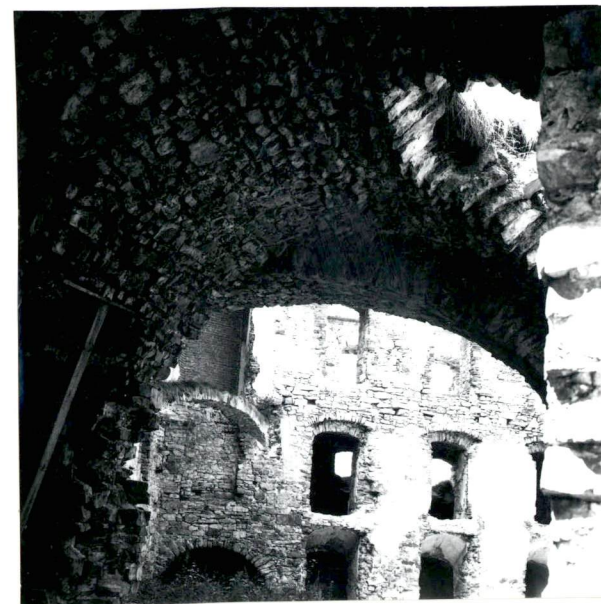
24

24. Widok zachodniego dziedzińca gospodarczego od strony przejazdu bramnego - widoczne zniszczenia sklepienia przejazdu.

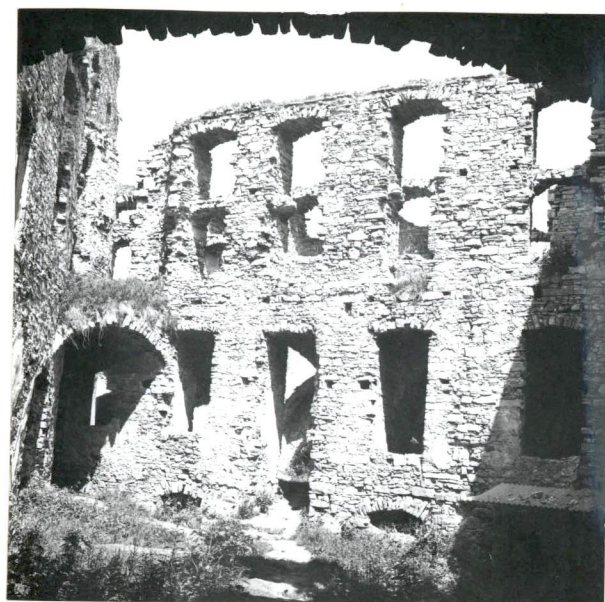
25

25. Wnętrze zachodniego dziedzińca gospodarczego - widoczna arkada nadwieszona dawniej w narożniku przejścia.
26. Brama wjazdowa do sieni wokół uliczki i wewnętrznego dziedzińca eliptycznego.

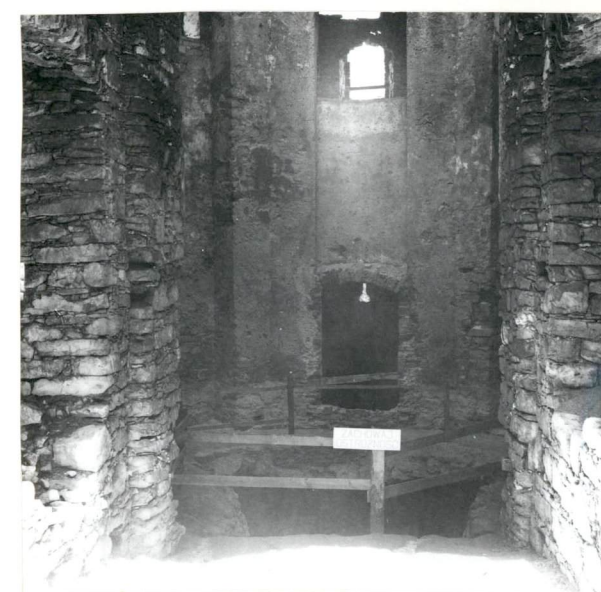
28

27. Wnętrze sieni i krużganków na górnych kondygnacjach - widoczne ślady dawnych poziomów użytkowych.
28. Widok wnętrza ośmiobocznej wieży z cysterną wzdłuż pochylni prowadzącej z sieni.

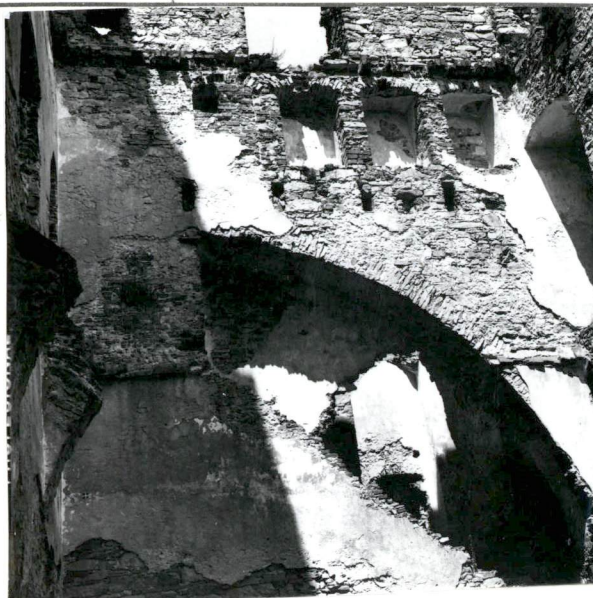
29

29. Wnętrze pomieszczenia sąsiadującego z główną klatką schodową w niższej części korpusu (wschodniej) - widoczna konstrukcja ściany z łukiem odciążającym.

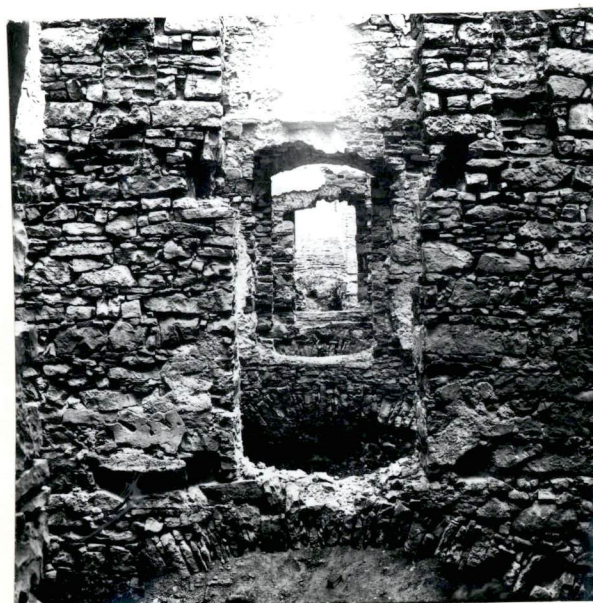
32

30. Wnętrze głównej klatki schodowej.
31. Wnętrze dawnej kuchni zamkowej - widoczny opór zawalonego sklepienia stożkowego.
32. Wnętrza połączonych amfiladowo pomieszczeń niższej, zachodniej części korpusu.

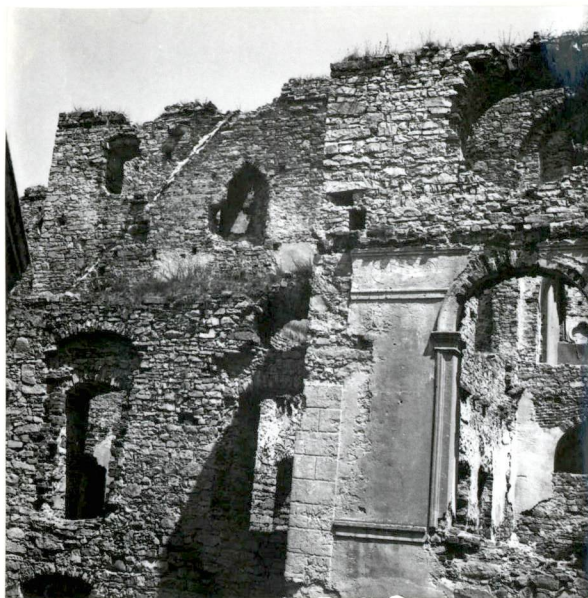
35

35. Górne partie korpusu od strony zachodniej - widoczny ryzalit dawnej kaplicy, linia połaci niezachowanego dachu oraz kamienny żygacz nad nią, odprowadzający dawniej wody opadowe z pograżonych dachów wyższej partii korpusu.

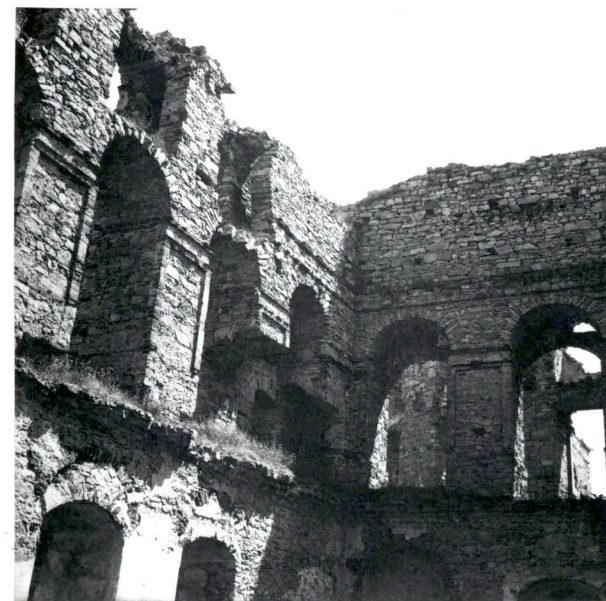
36

36. Górne partie ścian dawnej sali balowej od strony wnętrza - widoczne ślady dawnych poziomów użytkowych, artykulacji ścian i przejść w grubości muru, związanych z galeriami muzycznymi.

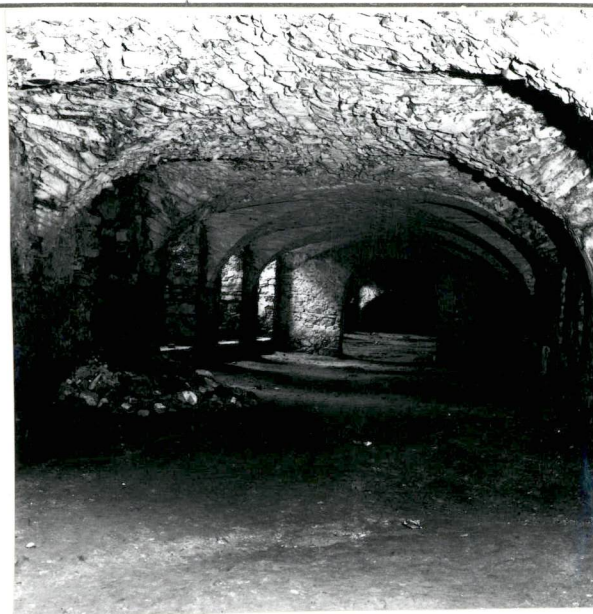
41

41. Piwnica pod skrzydłem południowo - zachodnim - widok w stronę południowo - wschodnią.
42. Piwnica pod skrzydłem południowo - zachodnim - widok w stronę północno - zachodnią.

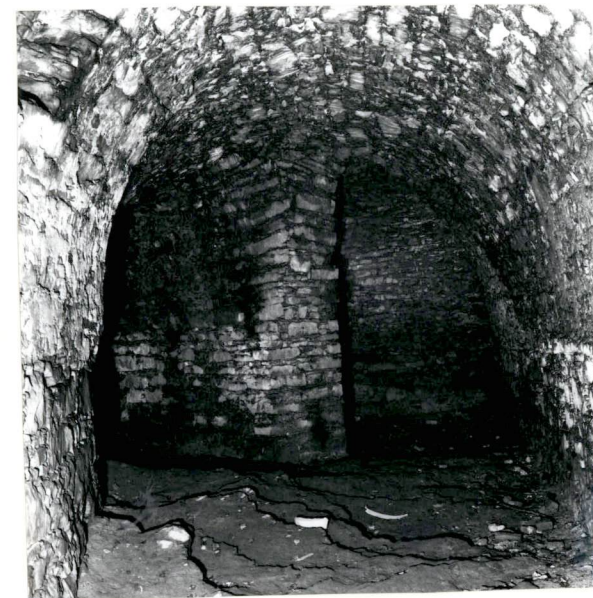
44

43. Dalsza część piwnic pod skrzydłem południowo - zachodnim - widok w stronę północno - zachodnią.
44. Piwnica pod korpusem głównym pałacu w partii pod sienią.

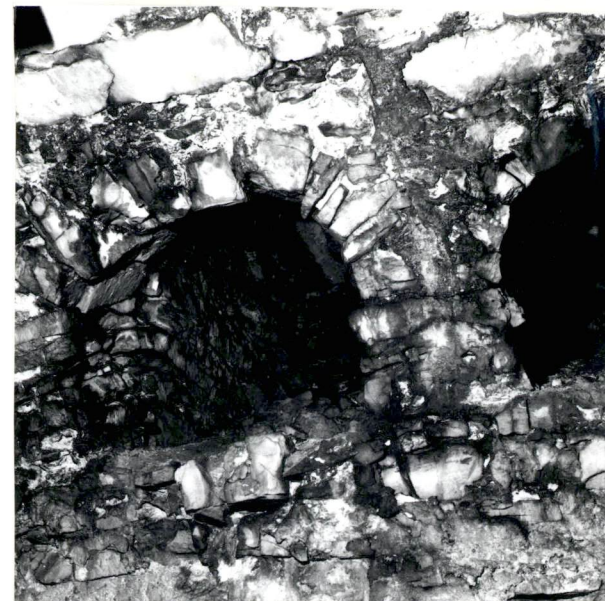
48

45. Piwnica pod korpusem głównym pałacu w partii pod sienią.
46. Piwnica pod korpusem głównym pałacu.
47. Piwnica pod korpusem głównym pałacu.
48. Przewody kominowe lub wentylacyjne na poziomie piwnic.
