1. Obiekt *H2016*

JĘDRZEJOWSKA KOLEJ DOJAZDOWA - MOST KOLEJOWY (6)

UMIANOWICE

1. Miejscowość dolina Nidy <b>UMIANOWICE</b>	2. Obiekt JKD (6) <b>MOST KOLEJOWY</b>	3. Zawartość wkładki ( nazwa obiektu lub materiału uzupełniającego ) dokumentacja fotograficzna
---	---	--

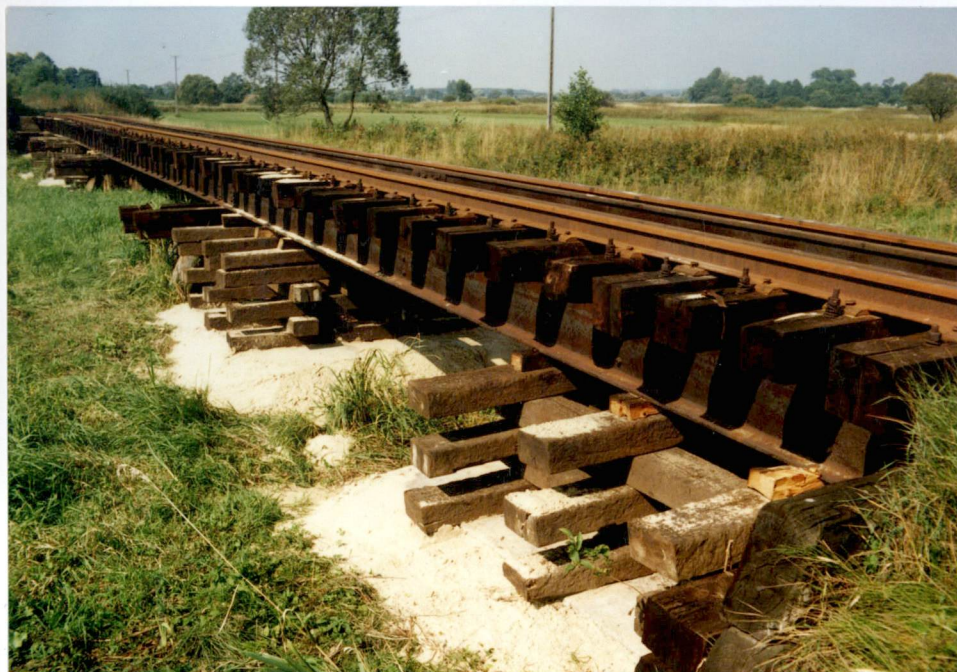
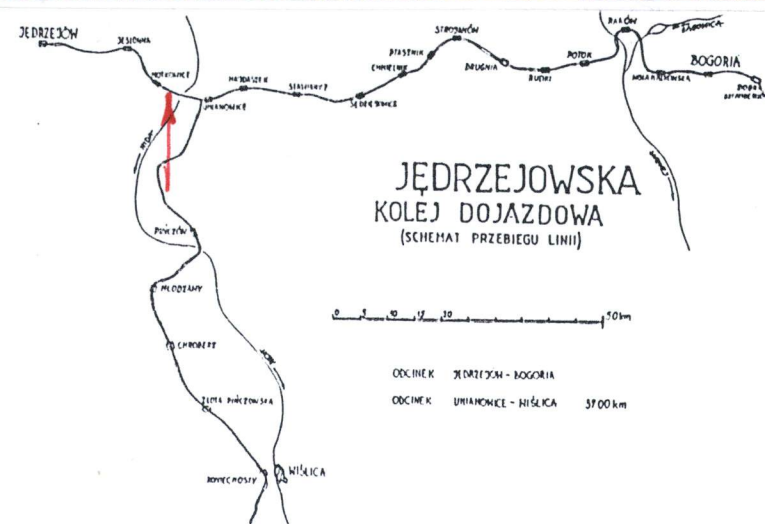
11. Widok mostu od Umanowic, neg. 300/322/2; sytuacja; orientacja; schemat przebiegu linii JKD

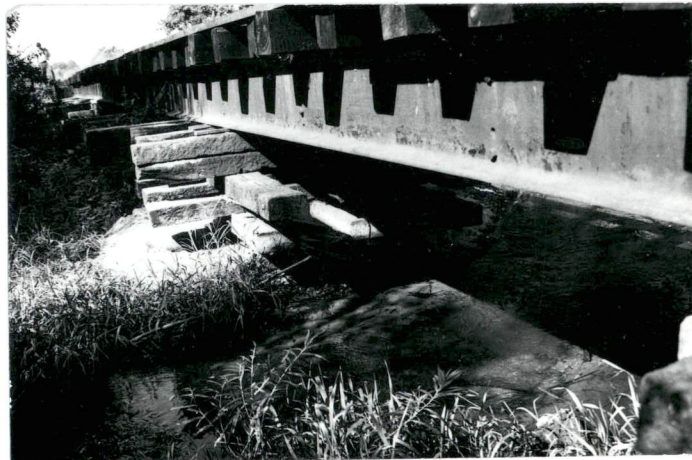
**Przęsła.** Każde przęsło wykonano z trzech belek stalowych, walcowanych NP 45. Długość belek po 10,55 m. Ułożone są one na jarzmach i kaszycach w rozstawie 0,9 m. Belki wsparte są na jarzmach pojedynczych w odległości ok. 0,5 m. od krawca. Kaszyce usytuowano bezpośrednio przy jarzmach. Nad niektórymi jarzmami i kaszycami wprowadzono wtórnie drewniane kliny - tam gdzie podpory osiadały.

1. Stalowe przęsło z mostownicami, wsparte dodatkowo kaszycą nad ciekiem wodnym, neg. 300/480/2
2. Jarzma pojedyncze i kaszyce w miejscu podparcia dwu sąsiednich przęseł, neg. 300/480/3

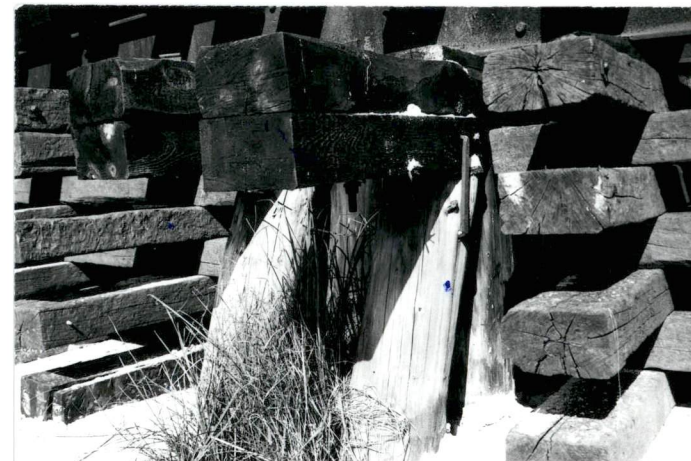
**Podpory mostu** wykonane jako drewniane. Pośrednie w konstrukcji jarzma pojedynczego złożonego z 3 pali o średn. 30 cm., na których ułożono oczep złożony z dwu podkładów kolejowych, zespolonych śrubami o łącznych gabarytach 24 x 48 x 300 cm. Oczepy mocowane są do pali klamrami stalowymi. Jarzma, ze względu na małą wysokość, nie posiadają stężeń poprzecznych. Wszystkie wzmocniono zastrzałem ukośnym. Podpory skrajne (brzegowe) składają się z jarzma pojedynczego o konstrukcji jak podpora pośrednia i ze ścianki szczelnej wykonanej z drewnianych krawędziaków. Ścianka szczelna (podtrzymująca nasyp ziemny przed osuwaniem) dodatkowo wzmocniona jest szyną kolejową. Dodatkowo przęsła podparto podporami stosowymi (kaszycą) jedną lub dwoma w zależności od stopnia osiadania podpór pośrednich typu jarzma. Kaszyce wykonano z podkładów kolejowych. W 1993/94 r. wymieniając je oparto je na wykonanych ławach fundamentowych - betonowych płyt prefabrykowanych.
