1. Obiekt 69/2

DZWONNICA W ZESPOLE KOŚCIOŁA PAR.P.W.ŚW.MAŁGORZATY

G O R Z K Ó W

1. Miejscowość GORZKOW	2. Obiekt (nazwa jak w karcie) DZWONNICA W ZESPOLE KOSCIO- ŁA PAR.P.W.SW.MAŁGORZATY	3. Zawartość wkładki (nazwa obiektu lub materiału uzupełniającego) Rzut obiektu,przekrój i zdjęcia /na odwrociu/.
---------------------------	--	--

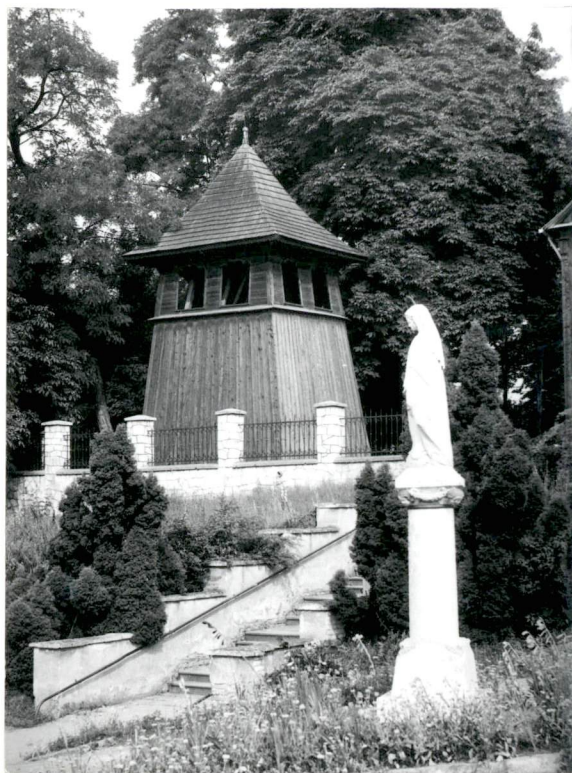
Bryła - dzwonnica dwukondygnacyjna, w kształcie zbliżona do prostopadłościanu, o ścianach lekko ku sobie nachylonych i zwężających się ku górze. Nakrywa ją dach namiotowy, o odgiętych w dolnych partiach połaciach, z silnie wysuniętym okapem.

Elewacje - wszystkie dwukondygnacyjne, o identycznym kształcie zwężającego się ku górze trapezu, z wysoką kondygnacją dolną i oddzieloną od niej wąskim gzymsem okapowym - niską, górną. Ściany do tego gzymsu szalowane pionowo z listwowaniem, nad nim - ułożone na styk i wzmocnione w narożach lisicami. Górną kondygnację wieńczy odeskowany gzymś pod ozdobionym ząbkami, silnie wysuniętym okapem. W przyziemiu, na osi ściany wsch. prostokątny otwór wejściowy osłonięty daszkiem okapowym na konsolkach. W górnej kondygnacji, na każdej ścianie po dwa okna, prostokątne, górą zamknięte dekoracyjnym łukiem czterolistnym - wyciętym już w odeskowaniu dolnej części gzymsu podokapowego. Wokół otworów okiennych wąska opaska. Nad daszkiem namiotowym sterczyzna z krzyżem i chorągiewką z blachy, na której wycięty herb Rawicz ?.

Dzwonnica - widok od pd.-wsch.

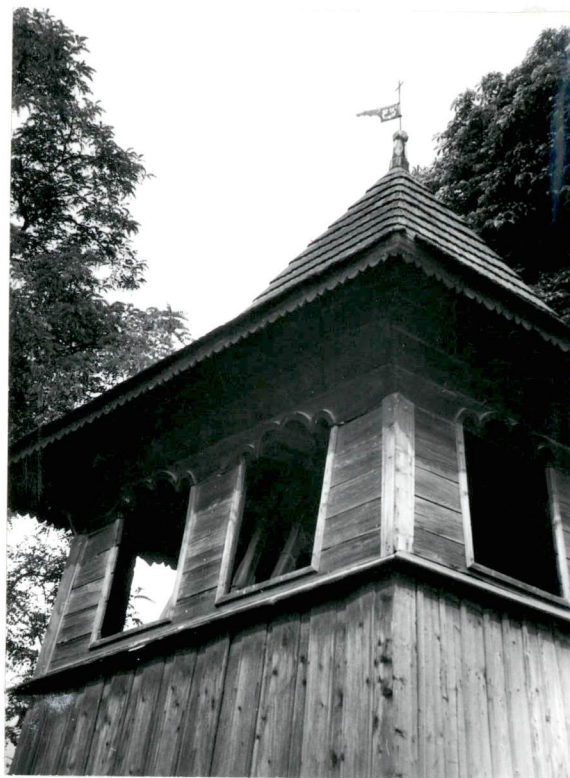
Materiał i konstrukcja - drewniana, konstrukcji słupowej, na murowanej podmurówce wyrównanej szlichtą cementową, z zewnątrz szalowana /w dolnej części - pionowo, z listwowaniem, w górnej - poziomo na styk, z lisicami w narożnikach/. Podwalina z belek sosnowych, w którą wczopowano na narożnikach cztery słupy /na wysokość całej dzwonnicy/, lekko ku sobie nachylone. Połączono je ze sobą - na każdej ze ścian - ryglami na trzech poziomach / na pierwszym i trzecim dodatkowo podpartymi krótkimi słupami na osiach ścian / i rozparto krzyżulcami. Krańce belek stropowych nad dolną kondygnacją spoczywają na ryglach, dodatkowo podparto je od dołu czterema ukośnymi słupkami, zapartymi o klepisko. Na belkach tych luźno ułożono deski podłogowe górnej kondygnacji. Nad nią również belki stropowe podparte od dołu aż osmioma ukośnie zapartymi słupkami; na nich spoczywa zawieszenie dwóch dzwonów. Krokwie daszku przedłużone przysuwnicami, oparte o płatwie stopowe nieco wysunięte przed lico ściany. Pokrycie daszku gontowe. W zwieńczeniu krzyż i chorągiewka wycięta z blachy. Schodki na piętro drewniane. Drzwi jednoskrzydłowe, spongowe.

Fragment dzwonnicy.
