1. Obiekt 80
ZESPÓŁ KOŚCIOŁA PARAFIALNEGO P.W. ŚW. PIOTRA I PAWŁA

2. Czas powstania
Poł. XII w.,
I poł. XVII w.

3. Miejscowość
K I J E

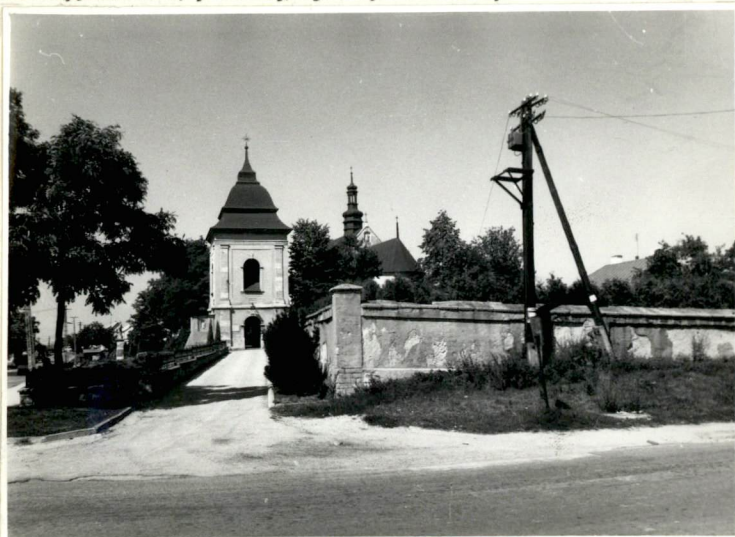
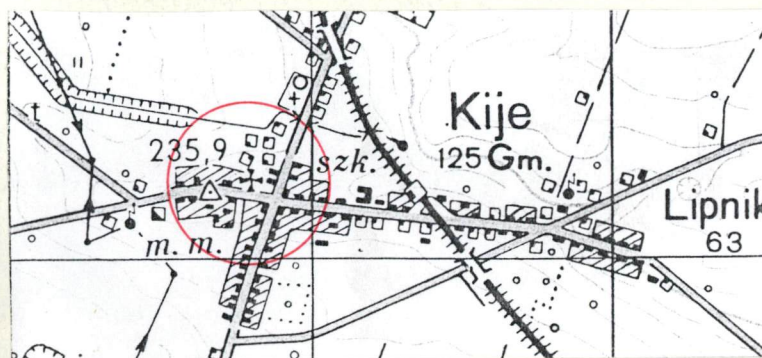
Fot.1 Widok zespołu od
wschodu.
Ryc.1 Plan orientacyjny.
Ryc.2 Plan sytuacyjny.

Sytuacja: Zespół kościelny znajduje się w północno-zachodniej części wsi. Usytuowany jest u zbiegu tras komunikacyjnych: Kielce-Pińczów i Jędrzejów-Chmielnik. Położony jest na niewielkim wzniesieniu, które od północy opada ku ogrodowi, łąkom i nieużytkom, za którymi w oddali znajduje się cmentarz. Od tej strony bryła kościoła jest dobrze widoczna. Od wschodu i południa mur otaczający tereny wychodzi na szosy, po których drugiej stronie znajduje się niska zabudowa wsi. Od strony wsi wyeksponowana jest bryła dzwonnicy. Od północy i zachodu tereny zespołu otaczają niskie domy w ogrodach.

Kompozycja: Zespół kościelny składa się z trzech odrębnych części: z posesji plebanii i placu kościelnego, otoczonych odrębnymi murami i oddzielonych od siebie drogą lokalną oraz z posesji wikariatu, przylegającego do placu kościelnego od zachodu. Główna oś założenia przebiega ze wschodu na zachód. Wzdłuż tej linii usytuowane są budynki: plebanii, kościoła i wikariatu, aczkolwiek nie są położone względem siebie dokładnie osiowo. Od wschodu i zachodu znajdują się również wejścia na plac kościelny i posesję plebanii. Jedynie na posesji wikariatu wejście znajduje się od południa. W części centralnej zespołu znajduje się plac kościelny, na planie ośmioboku, o niejednakowej długości boków. Pośrodku placu znajduje się orientowany budynek kościoła. Plac otoczony jest kamiennym, tynkowanym murem obsadzonym cyprysami i tujami. W południowo-wschodnim narożniku muru znajduje się dzwonnica z kostnicą. W przyziemiu dzwonnicy znajduje się wejście na plac kościelny. Naprzeciwko, po drugiej stronie placu znajduje się również wejście, ale poprzedzone schodami. Trzecie wejście na plac jest od wschodu, na wysokości prezbiterium kościoła. Na placu dookoła kościoła znajduje się chodnik wyłożony płytami betonowymi, obwiedziony klombami i trawnikami. Część placu, od strony południowo-zachodniej, obok wejścia, przy murze, na dwustopniowym podwyższeniu, wyłożona kostką brukową. Przy kaplicy św. Rodziny stoi krzyż drewniany, a po drugiej stronie chodnika figura Matki Boskiej. Pojedyncze, wysokie drzewa przy murze, od strony południowo-wschodniej, a jedno przy prezbiterium. Posesja plebanii na planie zbliżonym do silnie wydłużonego, na osi północ-południe prostokąta, zwężającego się w części południowej. Ogrodzona jest kamiennym, tynkowanym murem, obsadzonym cyprysami i tujami, z furtką i żelazną bramą od wschodu. Część północna /ponad połowę/ posesji zajmuje działka rolnicza i sady. W części południowo-zachodniej usytuowana jest plebania, przed którą znajduje się ogród i warzywniak. Za plebanią, ogrodzone siatką i płotem, usytuowane jest podwórze z zabudowaniami gospodarczymi. Posesja wikariatu na nieregularnym, wielobocznym planie, z budynkiem wikariatu pośrodku, z podjazdem od południowo-wschodu. Przed wikariatem znajduje się ogród, za nim podwórze z budynkami gospodarczymi. Posesja ogrodzona siatką. Droga lokalna oddzielająca plac kościelny od posesji plebanii -asfaltowa, na północ od placu kościelnego przechodzi w brukowaną. W części południowej rozszerza się, tworząc za kostnicą, przy ulicy, niewielki, asfaltowy parking. Na wschód od parkingu, między murem plebanii a ulicą - placzyk na planie wydłużonego trapezu z asfaltowym podjazdem do dzwonnicy i z zieleńcem, obwiedzionym niskim ogrodzeniem z kraty żela-

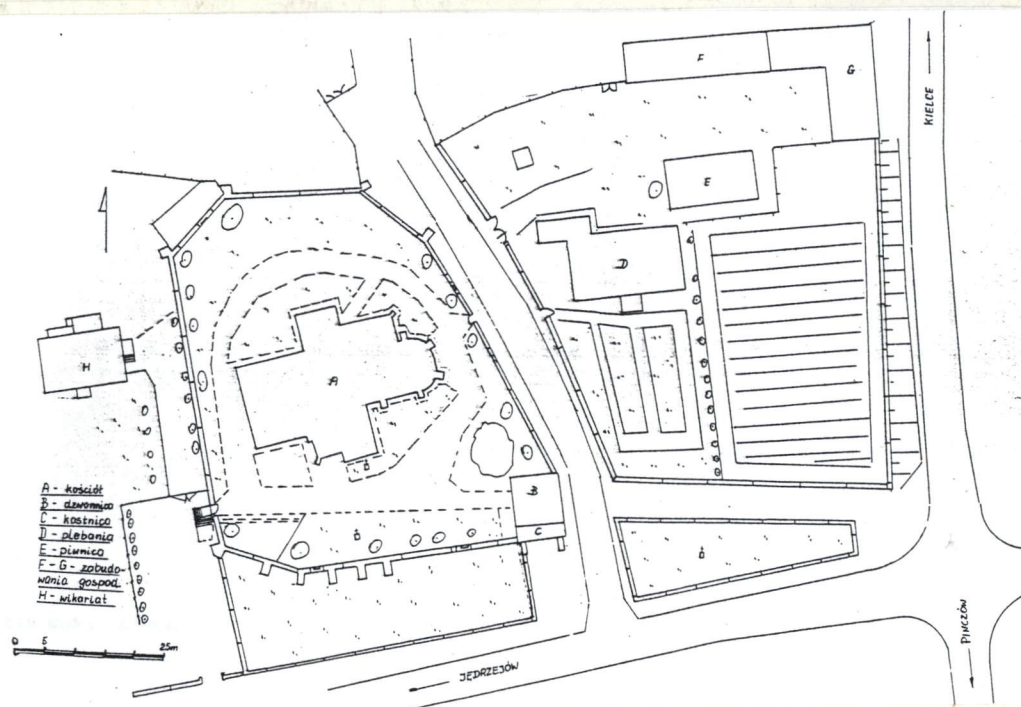
Kościół: na planie prostokąta, murowany z kamienia, jednonawowy, z niższym, wydłużonym, zamkniętym półkoliście prezbiterium, przy którym, od północy - zakrystia. Nawa z dwoma kaplicami: od północy i południa. Od południa, w narożu między nawą a kaplicą - kruchta. Dach dwuspadowy z sygnaturką na nawie głównej. Kaplice nakryte spłaszczonymi, czterodzielnymi kopułami. Kościół kryty blachą.

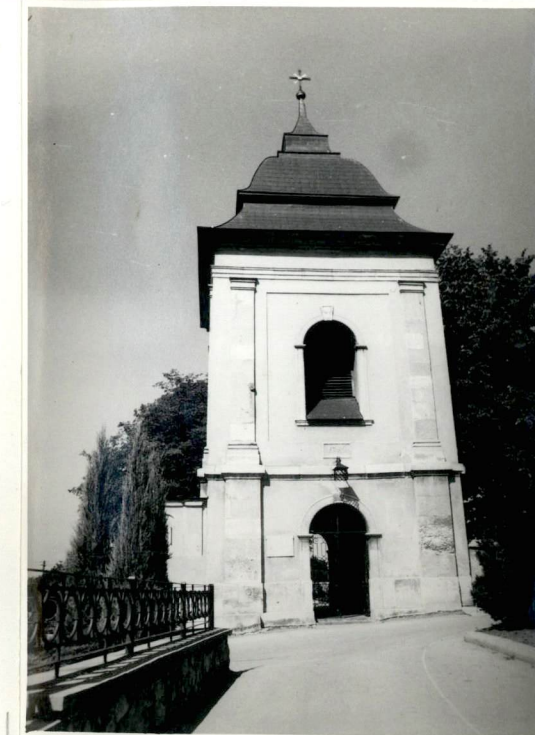
Fot.4. Dzwonnica.

Dzwonnica: murowana z kamienia, na planie zbliżonym do kwadratu, dwukondygnacyjna. W przyziemiu brama z arkadowymi otworami. Dach namiotowy, łamany, o wygiętych połaciach, z iglicą, kryty blachą.

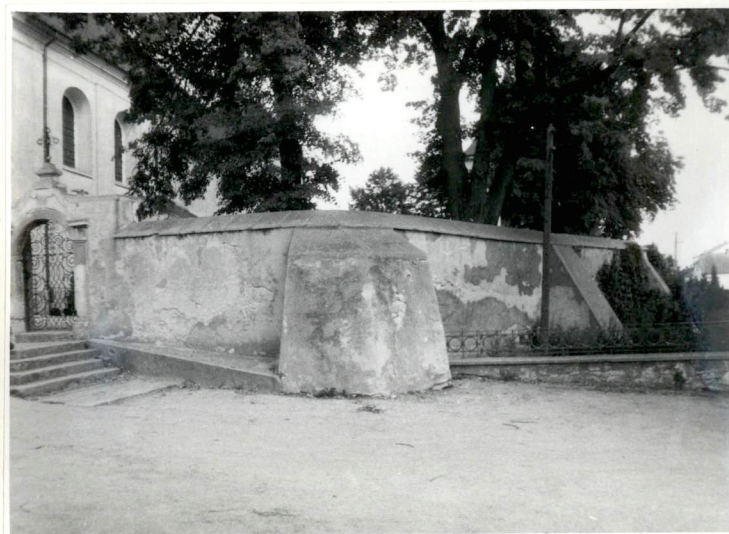
Fot.5. Mur z bramką od zachodu.

Mur: -placu kościelnego: kamienny, otynkowany, ze szkarpami w części północnej i południowej i z dwoma arkadowymi bramkami, z których wschodnia z datą 1766,

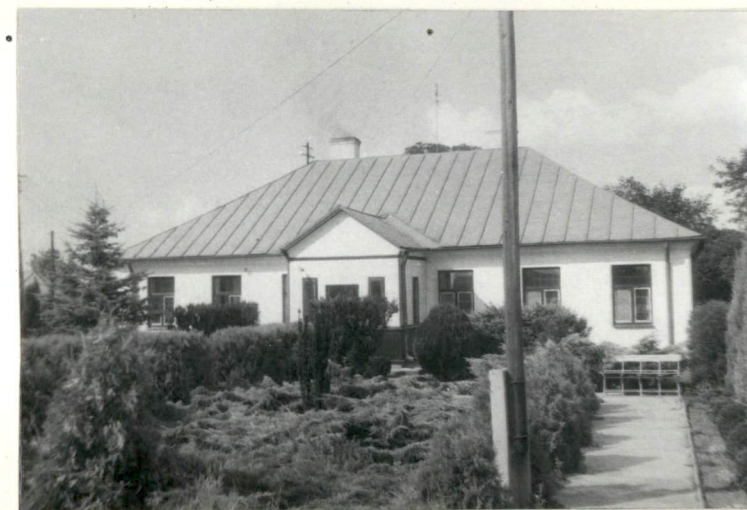
Fot.6. Plebania.

Plebania: murowana z kamienia, na planie prostokąta z gankiem na osi od południa i prostokątna dobudówka w narożniku północno-zachodnim. Dach czterospadowy, na przybudówce jednospadowy, kryty blachą.

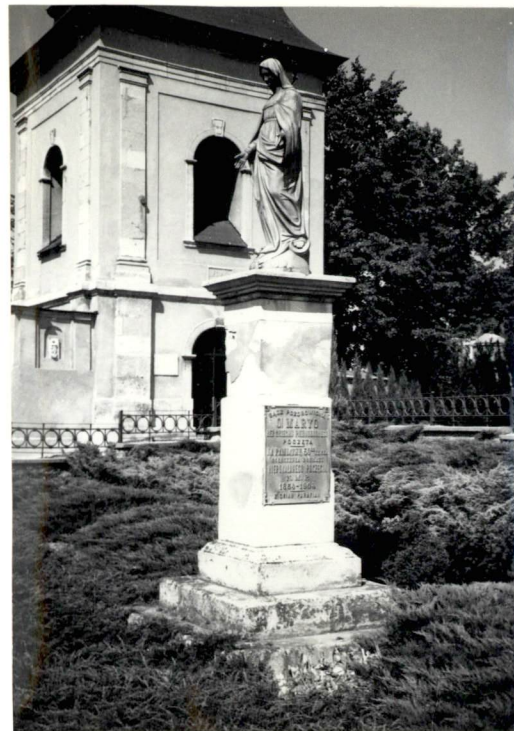
Fot.9. Figura Matki Boskiej przed dzwonnica.

znej, na kamiennej podmurówce, na którym figura Matki Boskiej. Drugi zieleniec z analogicznym ogrodzeniem, przy ulicy, przed murem placu kościelnego. Za nim, a przed posesją wikariatu - prostokątny plac z tłucznia kamienno-

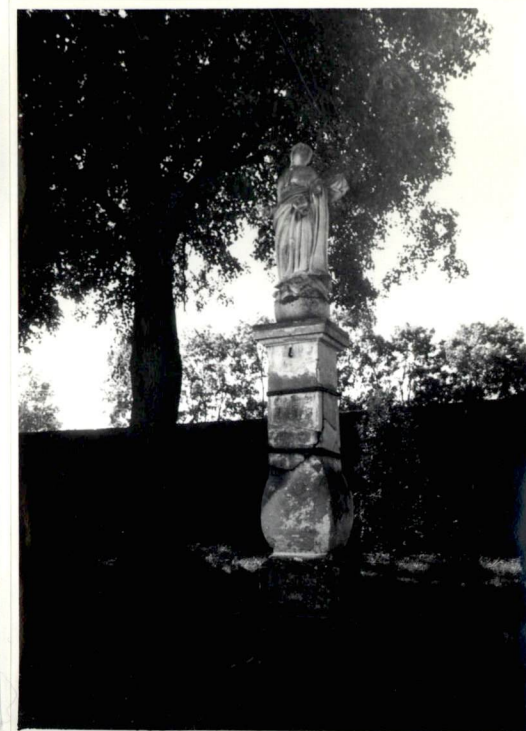
Fot.10. Figura Matki Boskiej na placu kościelnym.

Figura Matki Boskiej: na placu kościelnym, od południa, kamienna. Na cokole data 1855.

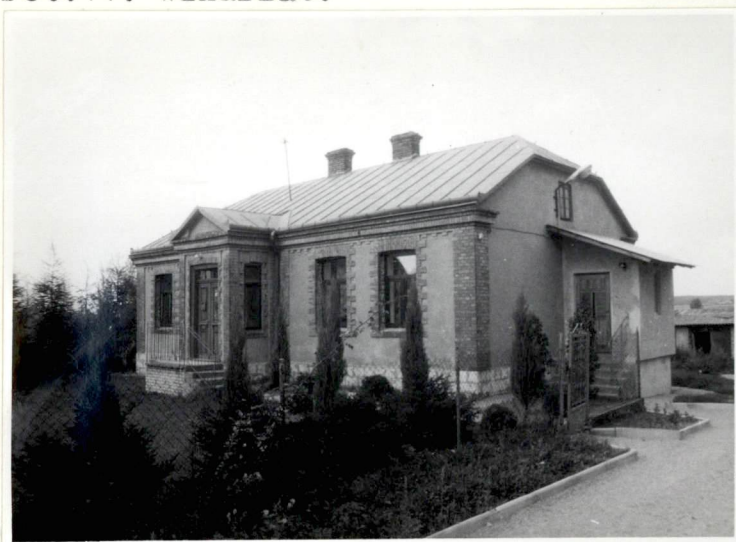
Fot.11. Wikariat.

Wikariat: murowany z cegły, na planie prostokąta z gankami: od południa i wschodu. Dach naczółkowy, kryty blachą.
