Nr 292  
ŚWIĘTOKRZYSKIE

BUDYNEK MIESZKALNO-GOSPODARCZY

3. Miejscowość  
CHĘCINY

4. Adres  
Pl. Żeromskiego 8  
nr hipoteczny

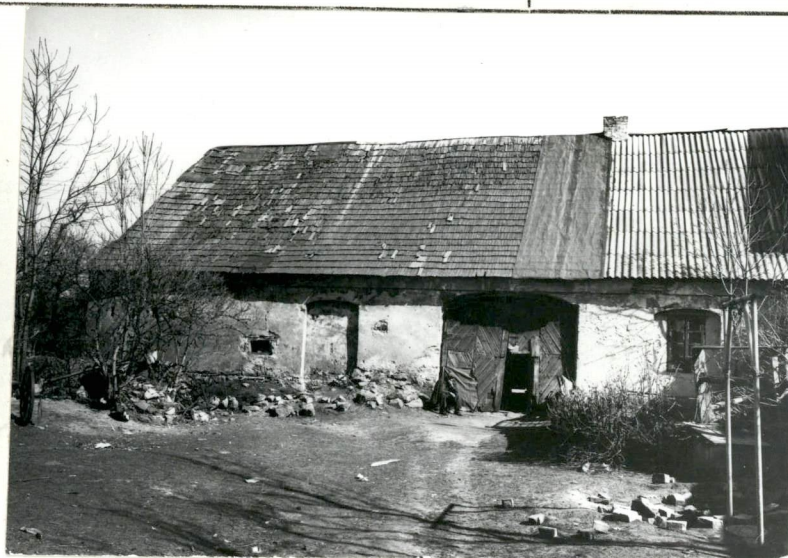
ELEWACJA ZACH

Elewacje zach. i wsch. z centralnym przejazdem bramnym zamkniętym łukiem koszowym, we wsch. obwiedzionym opaską wyrobioną w tynku, zwieńczone gzymsem podokapowym o profilu bardzo wydatnego ówierćkółka wyprowadzonego z usku. W elewacji wsch. część pd. trójosiowa z czego w osi pn. drzwi obecnie ślepe; część pn. z trzema rzędami pionowych szczelin wentylacyjnych z czego ok. 2/3 dolnego rzędu od pd. zamurowanych. W elewacji zach., w jej części pd. dwie osie, z czego w pn. w płycinie zamkniętej łukiem odcinkowym okno prostokątne, zaś w pd. także, przytykające do ściany oficyny okno; w jej części pn. kolejno ku pn.: płycina prostokątna zamknięta łukiem odcinkowym, mały prostokąt leżący okienka oraz pionowe szczeliny wentylacyjne. Elewacja pn. w przyziemiu trójosiowa; w osiach prostokątne płyciny zamknięte łukiem odcinkowym, w których u dołu małe prostokątne leżące okienka, powyżej zaś pary szczelin wentylacyjnych. W polu szczytowym, oddzielonym nieznaczną odsadzką, w pięciu rzędach szczeliny wentylacyjne odpowiednio po 5, 4, ..., 1.

Wrota w bramach spongewe, obijane deskami w rąb, grubymi ćwiekami wzdłuż szwów, z furtkami w skrzydłach pd. Drzwi ramowo-płycinowe we wnętrzach, spongewe oblachowane w elewacji wsch. Okna krosnowe, dwuskrzydłowe, 8-polowe w elewacji zach., krosnowe ze ślemieniem i oberluftem w elewacji wsch.
