Karta Ewidencyjna Zabytków
Architektury i Budownictwa

1. Obiekt:
KUŹNIA

2. Czas powstania:
XIX w.

3. Miejscowość:
KORZECKO

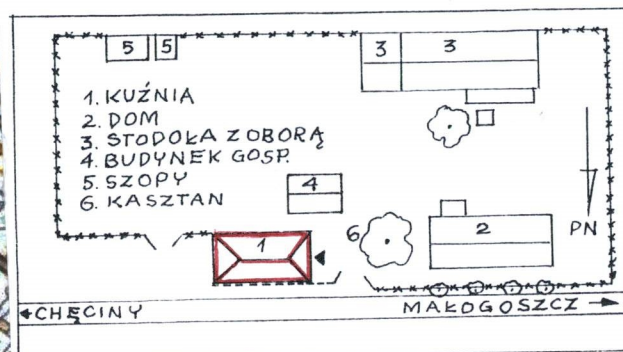
Plan sytuacyjny

Plan zagrody. Rys. E. Traczyński, 14.VI.2011 r. (pierwsza strona karty).

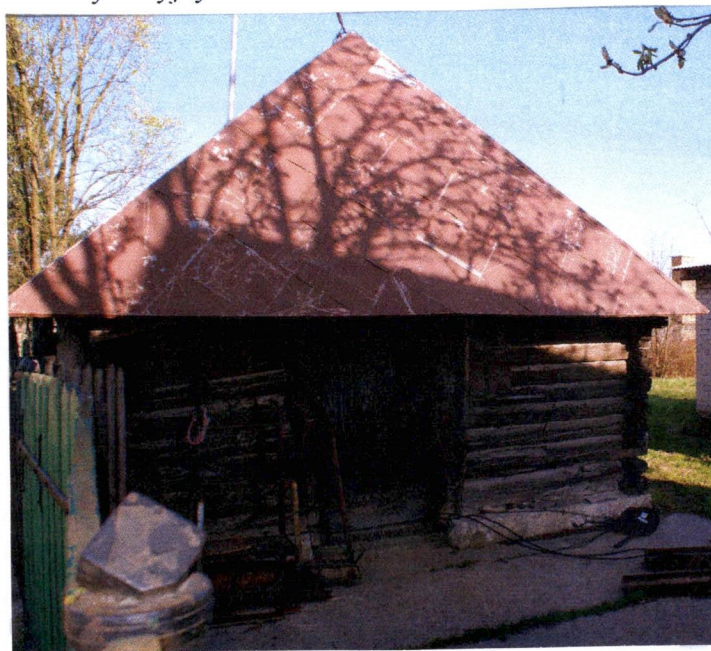
Elewacja frontowa

Elewacje: Ściany zewnętrzne nie tynkowane, są naturalnego koloru drewna. W ścianie zachodniej znajdują się drzwi jednoskrzydłowe, spongowe. Otwór drzwiowy ujęty jest w dwa słupy. Fragment ściany wschodniej i południowej – przy palenisku, jest wykonany z kamienia łamanego.

Elewacja frontowa (zachodnia). Fot. D. Kalina, IV, 2011 r. (pierwsza strona karty).

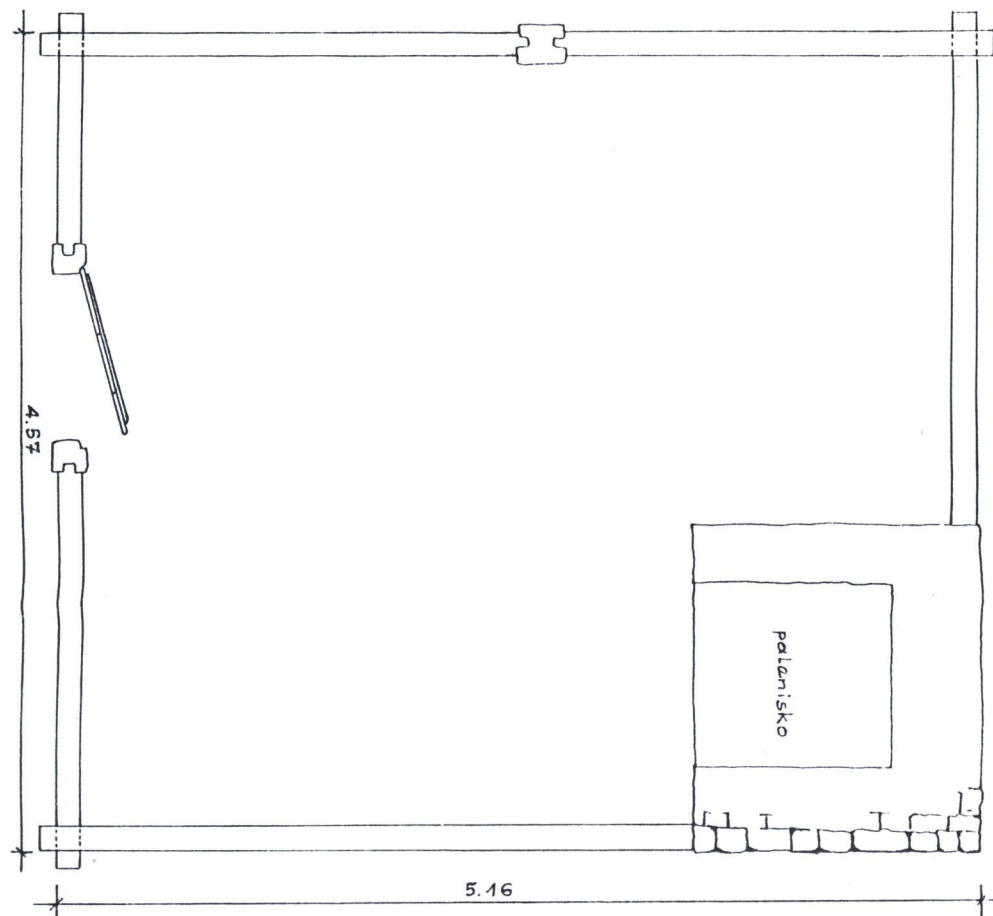
1

Rzut: Obiekt wzniesiony na rzucie prostokąta o wymiarach 4,57x5,16 m. Wnętrze stanowi jedno pomieszczenie.

1.Rzut przyziemia. Pomiary i rys. J. Mróz, Pracownia Projektowa PP Pracownie Konserwacji Zabytków O/Kielce, 1976 r. Odrys E. Traczyński, VI, 2011 r. (wkładka do karty - załącznik nr 1).

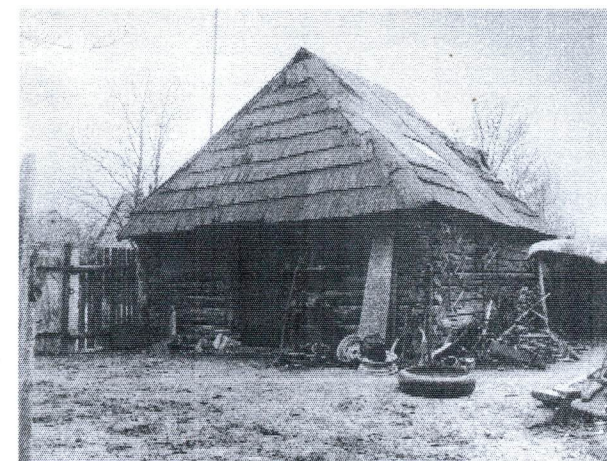
2

2.Elewacja południowo-zachodnia. Fotografie wykonano prawdopodobnie w Pracowni Fotograficznej PP PKZ O/Kielce w 1976 r. Nie udało się ustalić jej autora (wkładka do karty - załącznik nr 1).

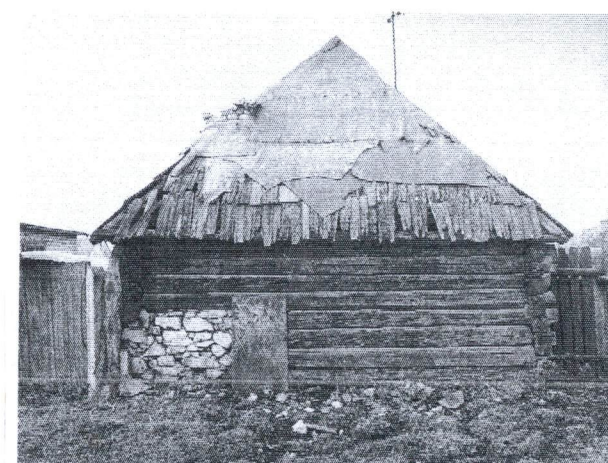
3

3.Elewacja wschodnia. Fotografie wykonano prawdopodobnie w Pracowni Fotograficznej PP PKZ O/Kielce w 1976 r. Nie udało się ustalić jej autora (wkładka do karty - załącznik nr 1).

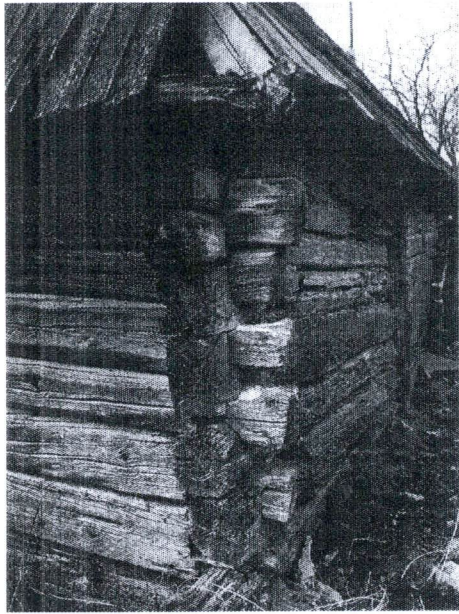
4

Materiał, konstrukcja, technika: Przyciesie drewniane położone są częściowo na kamiennej podmurówce i częściowo na ziemi. Ściany wykonane są z belek sosnowych o najczęściej powtarzającym się przekroju 14x18 cm, łączonych na narożach na nakładkę dwustronną prostą (oblap), z dość długimi ostatkami. W ścianie północnej została zastosowana pomocniczo łątką. Drzwi spongowe bez zastrzałów, zawieszone są na żelaznych zawiasach pasowych. W kuźni brak podłogi – jest ubita ziemia. Więźba dachowa drewniana, o konstrukcji krokwiowo-płatwiowej. Pierwotnie dach był kryty gontem, a obecnie blachą.

4.Węgły w narożu południowo-zachodnim ścian. Fotografie wykonano prawdopodobnie w Pracowni Fotograficznej PP PKZ O/Kielce w 1976 r. Nie udało się ustalić jej autora (wkładka do karty - załącznik nr 1).

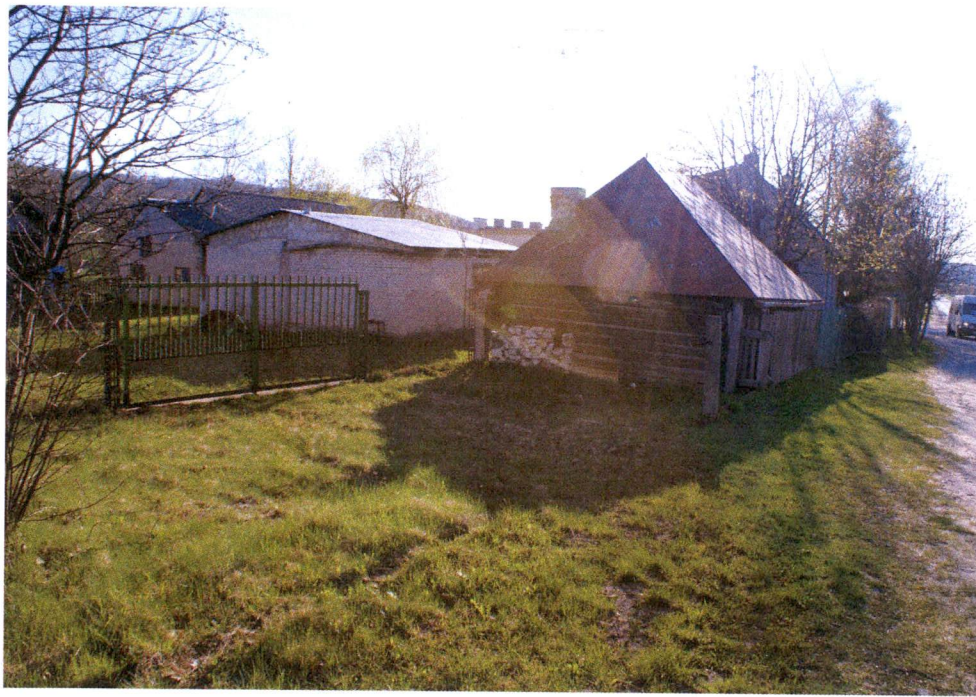
6

6.Widok na zagrodę nr 81, w której zlokalizowana jest kuźnia. Fot. D. Kalina, IV, 2011 r. (wkładka do karty - załącznik nr 1).

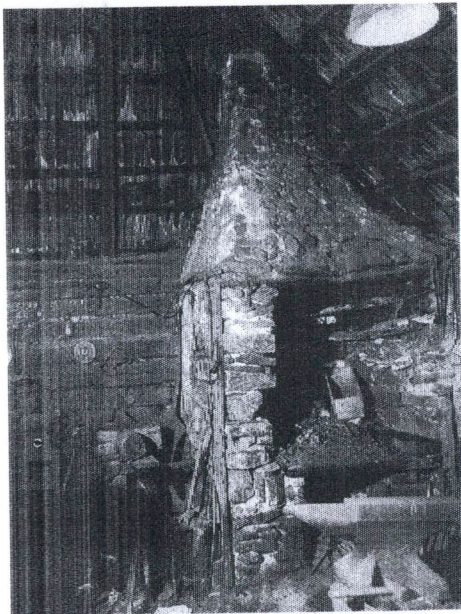
5

Palenisko wykonane jest z kamienia łamanego na zaprawie glinianej.

Wnętrze: Ściany wewnętrzne nie tynkowane, są naturalnego koloru drewna. Obiekt nie posiada stropu ani podłogi. W rogu pomieszczenia, pomiędzy ścianą południową i wschodnią, zlokalizowane jest palenisko. Znad paleniska wywiedziony jest komin na dach. W późniejszych latach ogień na palenisku rozniecany był już przy pomocy prądu, a wcześniej służył do tego miech.

5.Fragment wnętrza – palenisko. Fotografie wykonano prawdopodobnie w Pracowni Fotograficznej PP PKZ O/Kielce w 1976 r. Nie udało się ustalić jej autora (wkładka do karty - załącznik nr 1).

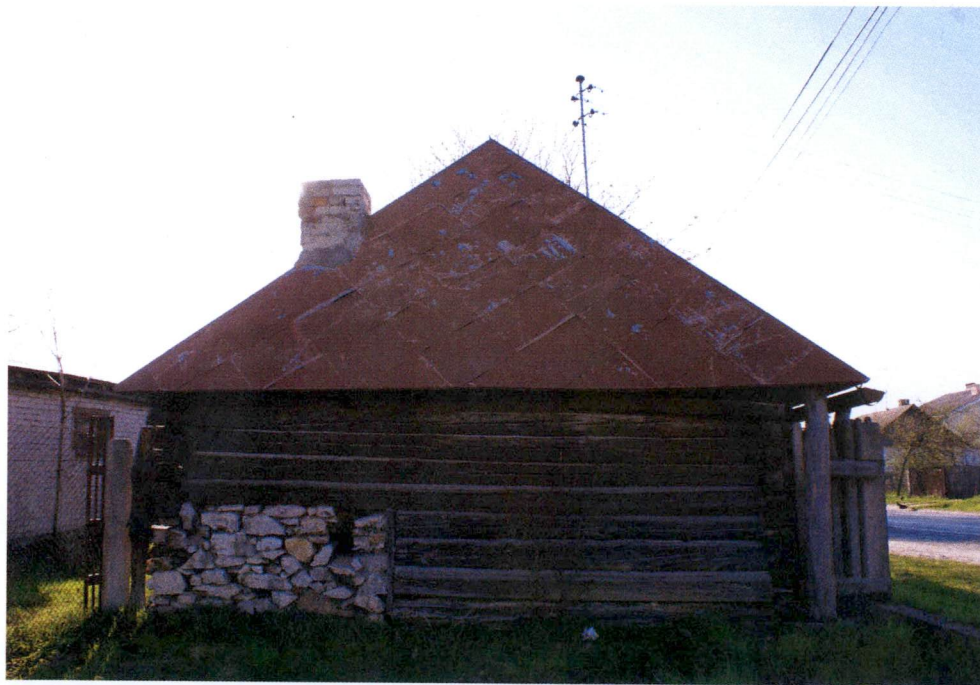
7

7.Elewacja wschodnia. Fot. D. Kalina, IV, 2011 r. (wkładka do karty - załącznik nr 1).

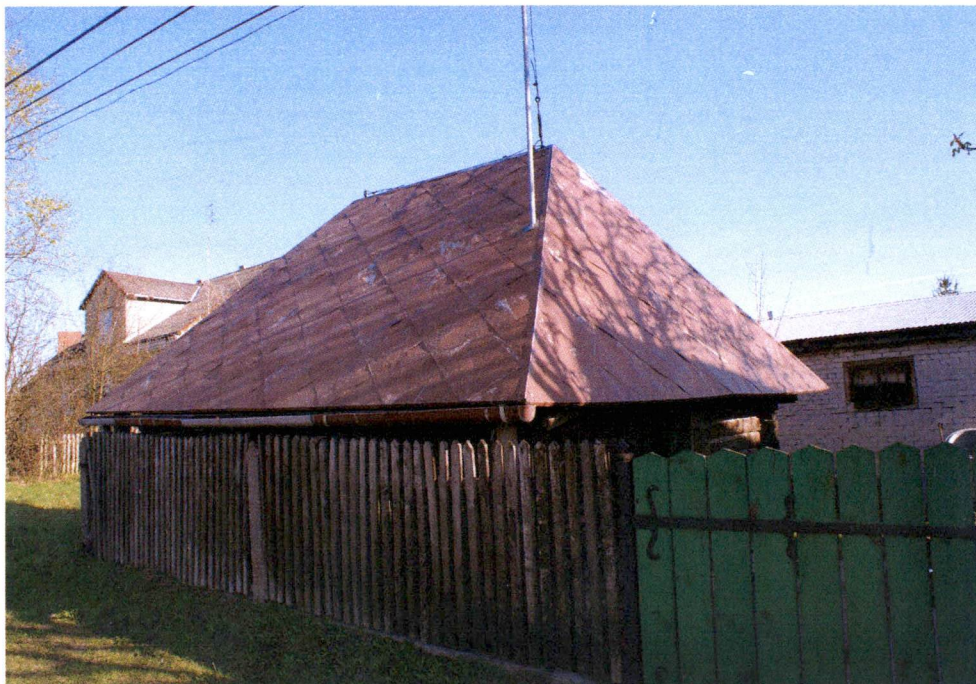
8

8.Ogrodzenie przy kuźni od strony drogi. Fot. D. Kalina, IV, 2011 r. (wkładka do karty - załącznik nr 2).

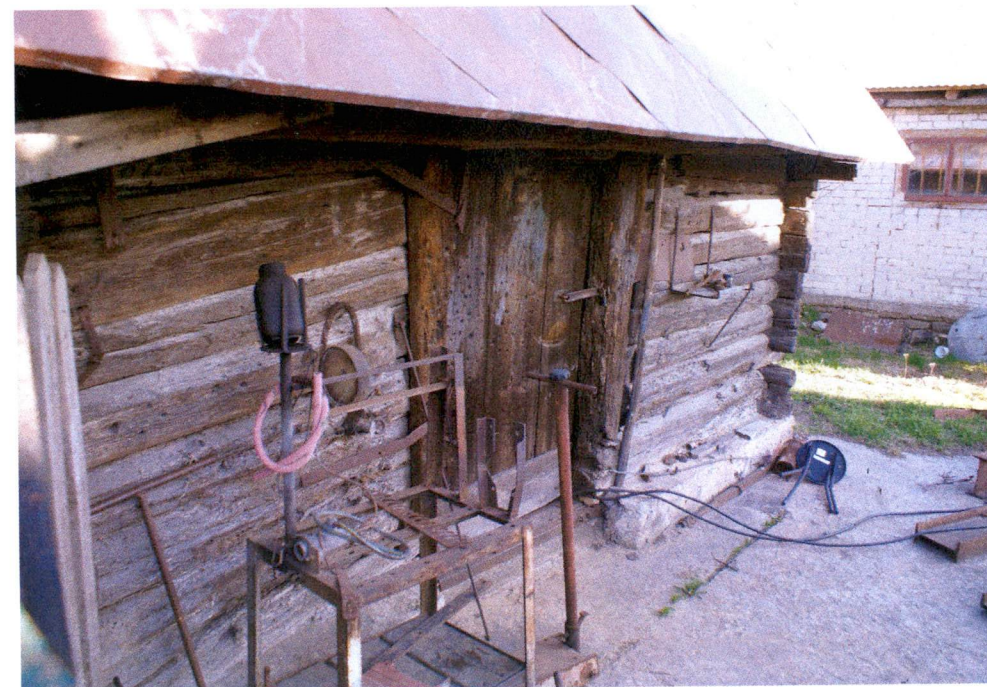
9

9.Ściana zachodnia z wejściem. Fot. D. Kalina, IV, 2011 r. (wkładka do karty - załącznik nr 2).

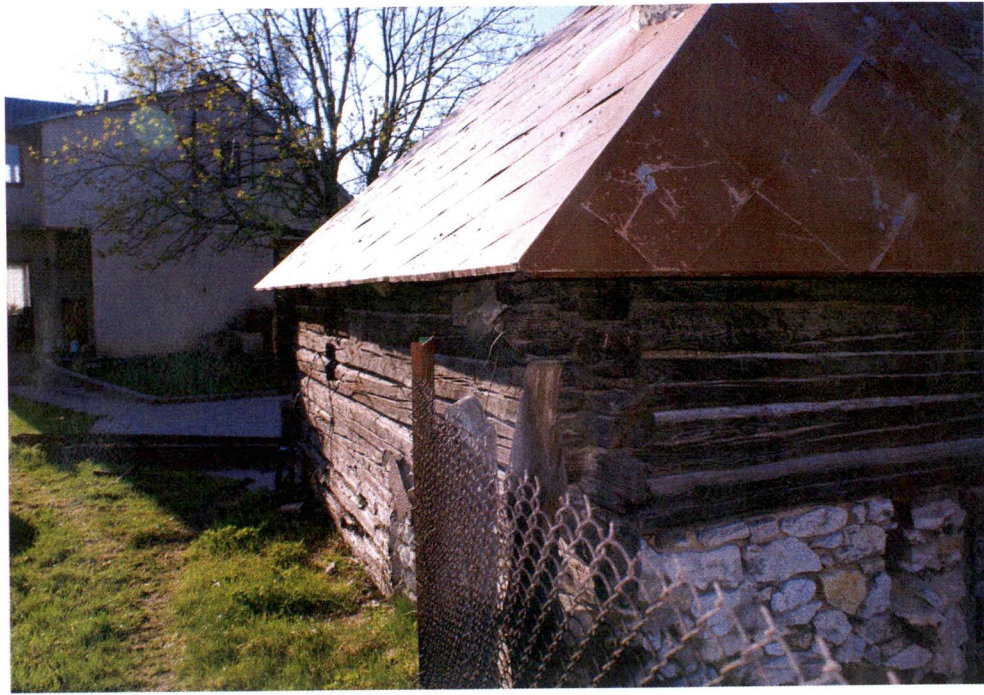
10

9.Elewacja południowo-wschodnia. Fot. D. Kalina, IV, 2011 r. (wkładka do karty - załącznik nr 2).
