OŚRODEK DOKUMENTACJI
ZABYTEKÓW W WARSZAWIE
Karta Ewidencyjna Zabytków
Architektury i Budownictwa

Nr 299

DWÓR

PODZAMCZE CHĘCIŃSKIE

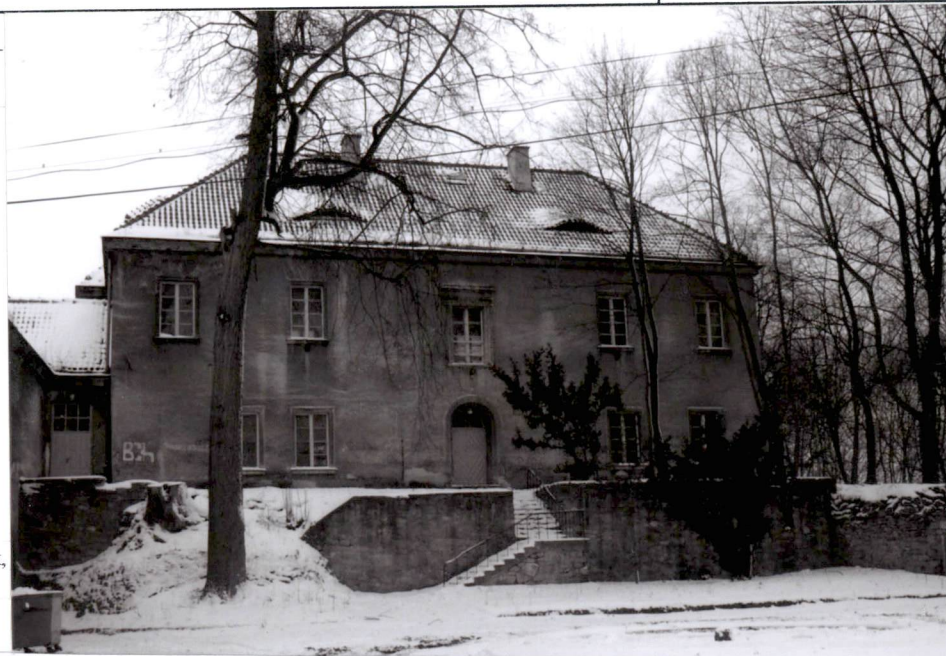
Dwór, elewacja frontowa

Fasada dwukondygnacyjna, 5-osiowa; na osi środkowej wejście półkoliście zamknięte, w obramieniu z listwy żłobionej płytkami uskokami. Okna prostokątne, w obramieniu w formie płaskiej listwy. Skrajne okna parteru i piętra usytuowane na różnych osiach (nieregularnie w parterze). W drugiej kondygnacji na osi środkowej porte-fenetre w ozdobnym marmurowym wczesnobarokowym obramieniu w formie płytko rzeźbionych, zdwojonych profilowanych ościeży, uskokowym zwieńczeniu, z herbem na osi w partii nadproża i z gzymsem nadokiennym - w formie zdwojonego belkowania.

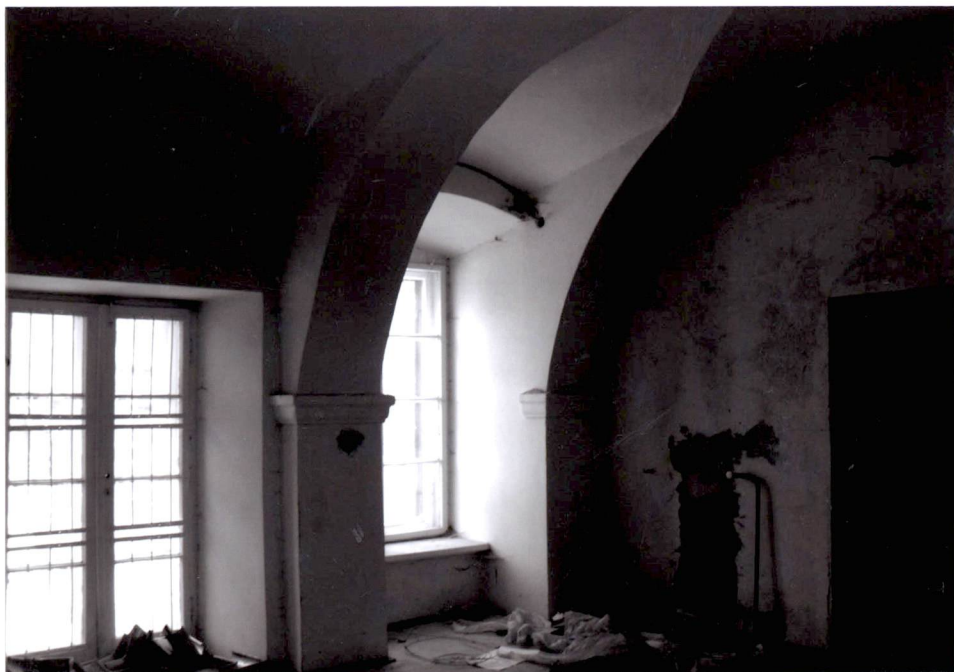
WNĘTRZE : pierwotny układ kompozycyjny czytelny. Okna osadzone we wnękach zamkniętych łukiem odcinkowym. W parterze 1-traktowy ciąg sal sklepionych kolebką z lunetami; pierwsza od zachodu - 2-przęsłowa, wtórnie przedzielona na dwa pomieszczenia ścianką działową (oddzielając przęślę); z niej przy narożniku zachodnim wejście do pomieszczenia w alkierzu adaptowane do potrzeb sanitarnych. W centrum budynku, z wejściem na osi dawna sień, 3-przęsłowa, z węższym pierwszym przęsłem od wschodu, skomunikowana z salą zachodnią wejściem, w którym osadzony portal wczesnobarokowy, płytko rzeźbiony, w formie ościeży i nadproża obramionych dwoma ćwierćwałkami, z uskokiem w partii nadproża i zwieńczony prostym gzymsem. Od wschodu sala 2-przęsłowa, do której wejście ze sklepionego przedsionka z klatką schodową od wschodu. Ściana wschodnia przepruta przejściem arkadowym i skomunikowana z przybudówką wschodnią, w której pomieszczenia sanitarne; oraz prostopadle korytarzem łącznika z oficyną. Piętro powtarza trójdzielny układ sal parteru - z przejściami na osi, z klatką schodową i wydzielonymi wtórnie pomieszczeniami nad przedsionkiem.

Wnętrze, dawna sień

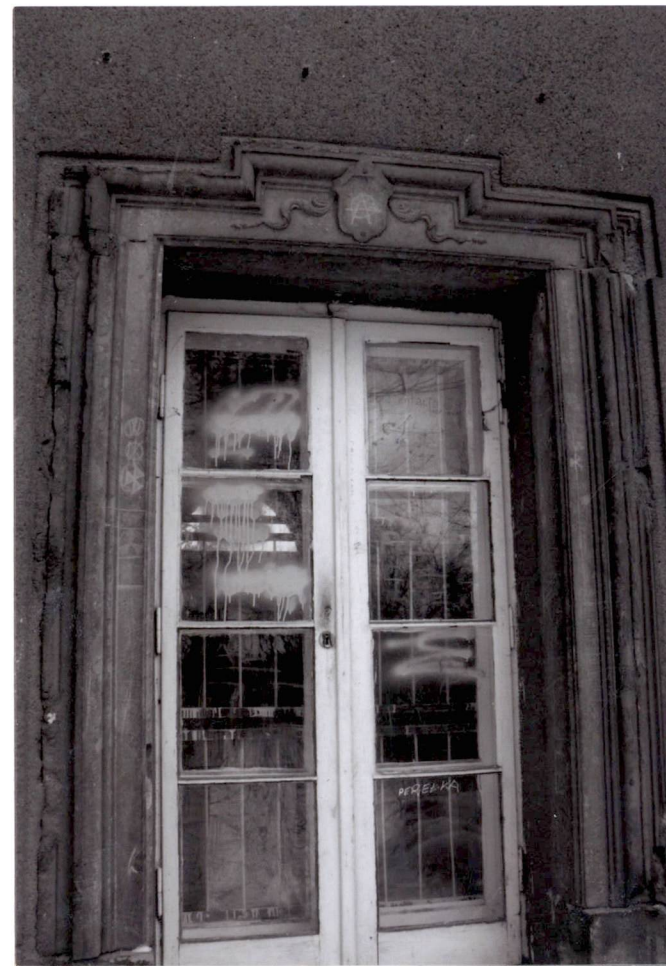
WYPOSAŻENIE : wewnątrz zachowany portal barokowy; na zewnątrz w elewacji pn. i pd. – 2 obramienia okienne.

Obramienie okienne, elewacja tylna

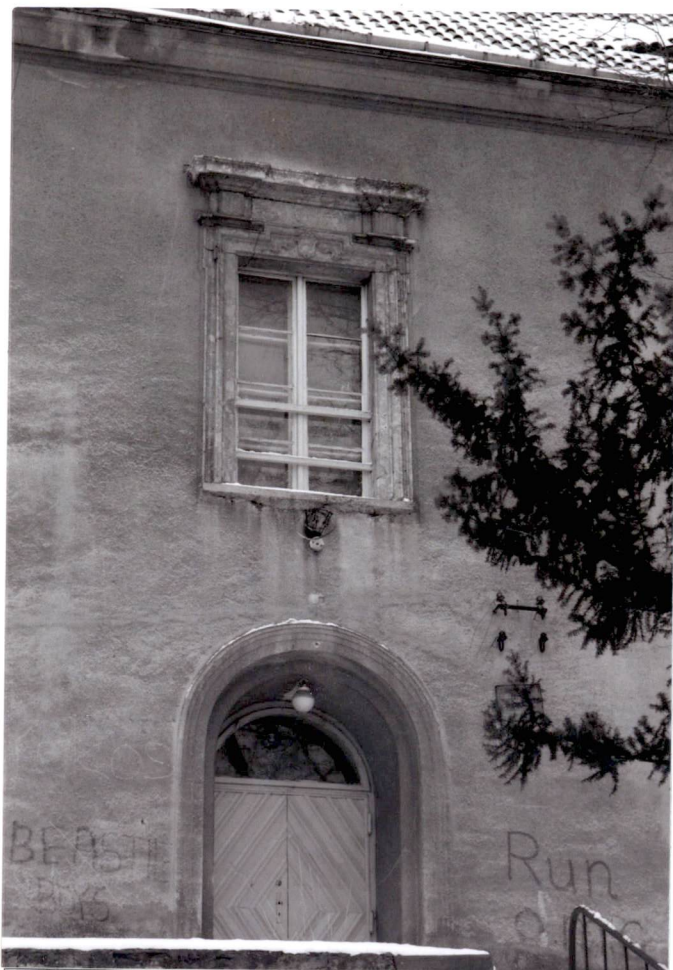
Obramienie okienne, elewacja frontowa dworu

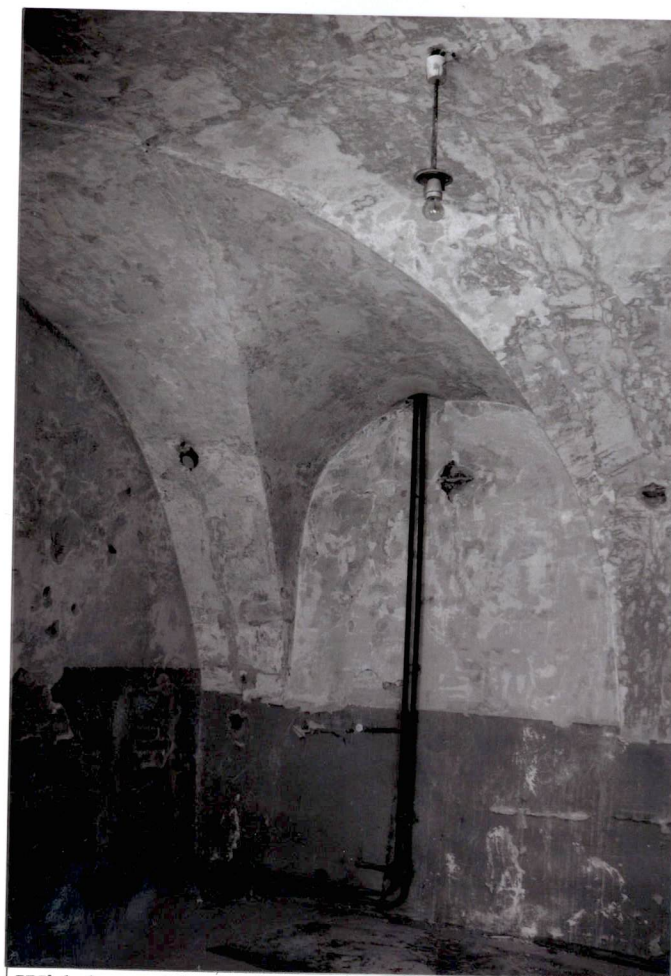
MATERIAŁ I KONSTRUKCJA : murowany z kamienia łamanego (budynek dworu) i cegły (łącznik oraz przybudówka). Obustronnie tynkowany. Dwukondygnacyjny, z poddaszem zaadaptowanym do funkcji użytkowej; częściowo podpiwniczony. Na parterze pomieszczenia sklepione kolebką z lunetami - o formie zbliżonej do sklepienia krzyżowego. W alkierzach i przybudówce wschodniej - płaskie stropy z sufitem; na piętrze w 3 salach stropy drewniane belkowe, nie tynkowane, oraz w pomieszczeniach bocznych płaskie z sufitem. Na poddaszu - płaskie z sufitem. W piwnicy - sklepienie kolebkowe, z kamienia łamanego, nie tynkowane. Więźba drewniana krokwiowo-jętkowa. Dach 4-spadowy, z oknami połaciowymi (powiekowymi), oraz lukarną w połaci zachodniej nakrytą daszkiem 3-spadowym. Pokrycie dachowe z dachówki ceramicznej. 2 ozdobne obramienia okien (fasada - z czerwonego marmuru, elewacja tylna - z piaskowca), nie tynkowane, podobnie piaskowcowy portal wewnątrz budynku. Schody wewnętrzne - na piętro dwubiegowe, wyłożone płytami kamiennymi. Stolarka okienna drewniana; okna dwuskrzydłowe, skrzydło dzielone poziomymi szprosami na 4 kwatery. Drzwi główne drewniane, dwuskrzydłowe, prostokątne, z półkolistym przeszklonym nadświetlem. Podłogi na parterze zdjęte- wylewka betonowa, na piętrze parkiet.

Widok na sklepienie, sala przy klatce schodowej

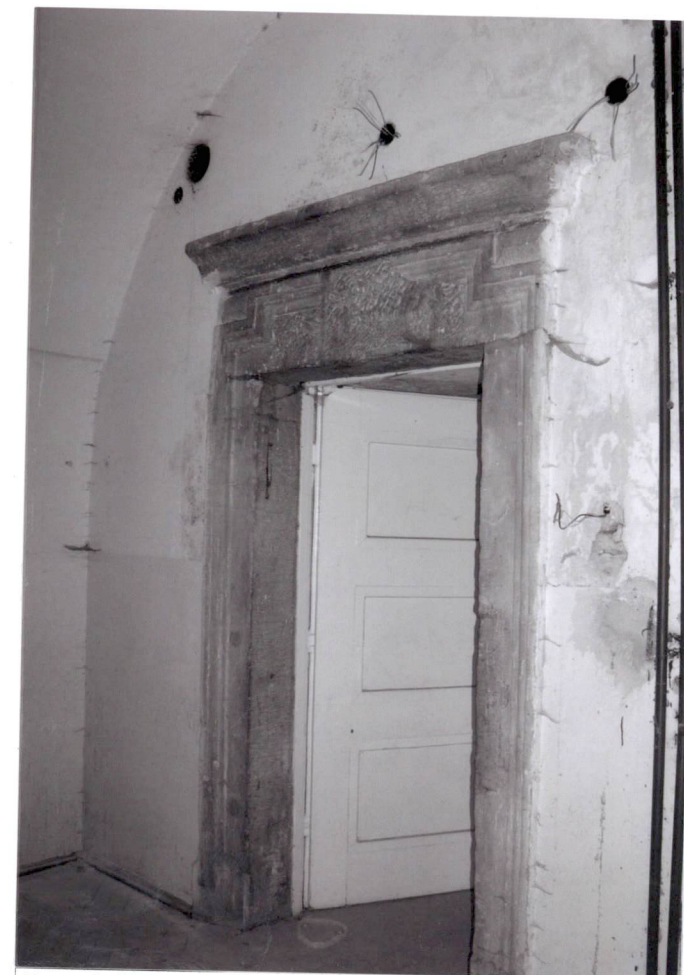
Portal do dawnej sieni

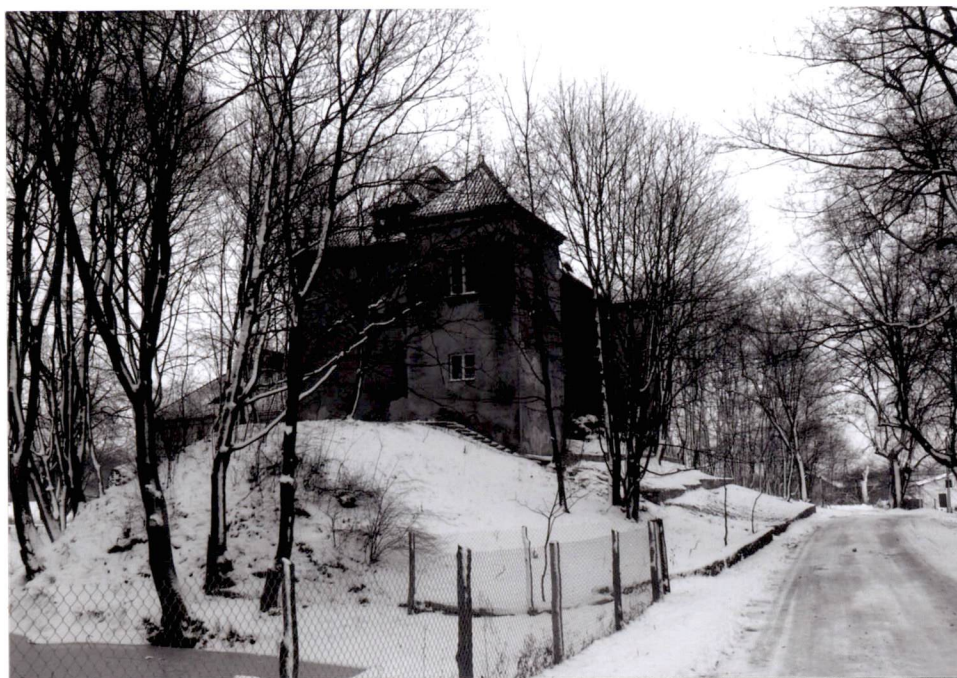
Elewacja zachodnia - pozbawiona wystroju architektonicznego; tworzy ją ściana boczna korpusu głównego - w której w partii przyziemia prostokątny otwór drzwiowy, oraz wysunięty ku przodowi południowy narożny alkierz, którego elewacja zachodnia 2-kondygnacyjna, 1-osiowa; z małym prostokątnym oknem w 1-kondygnacji, większym w drugiej. Ściana północna ślepa. W partii dachu korpusu prosto zamknięta lukarna z 3-spadowym daszkiem.

Widok na dwór od strony zachodniej

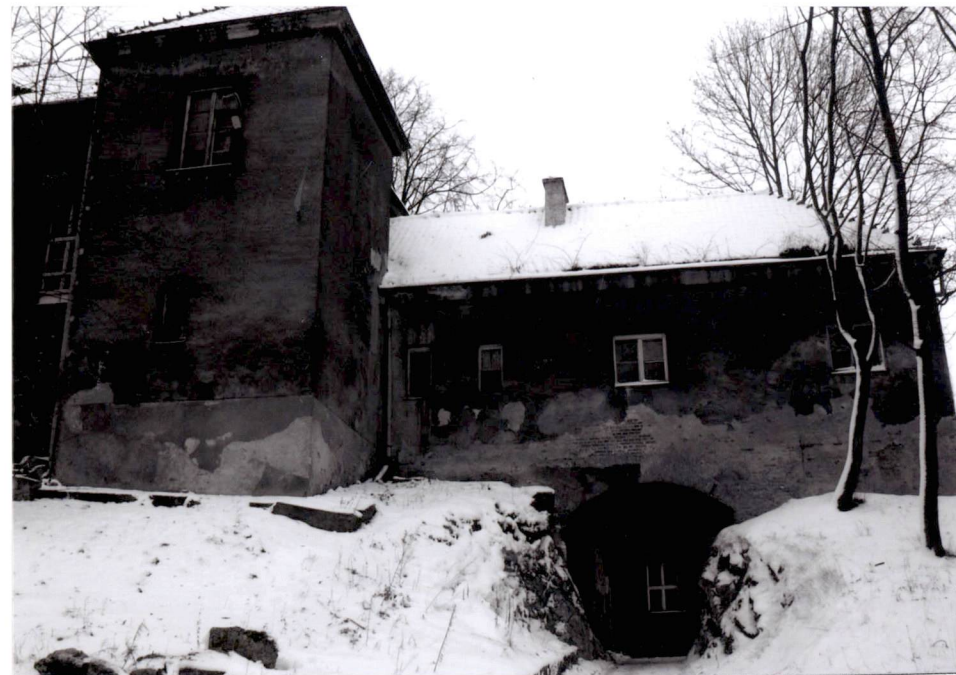
Elewacja wschodnia : przysłonięta przybudówką z arkadowym przejściem.

Przybudówka na przedłużeniu dworu

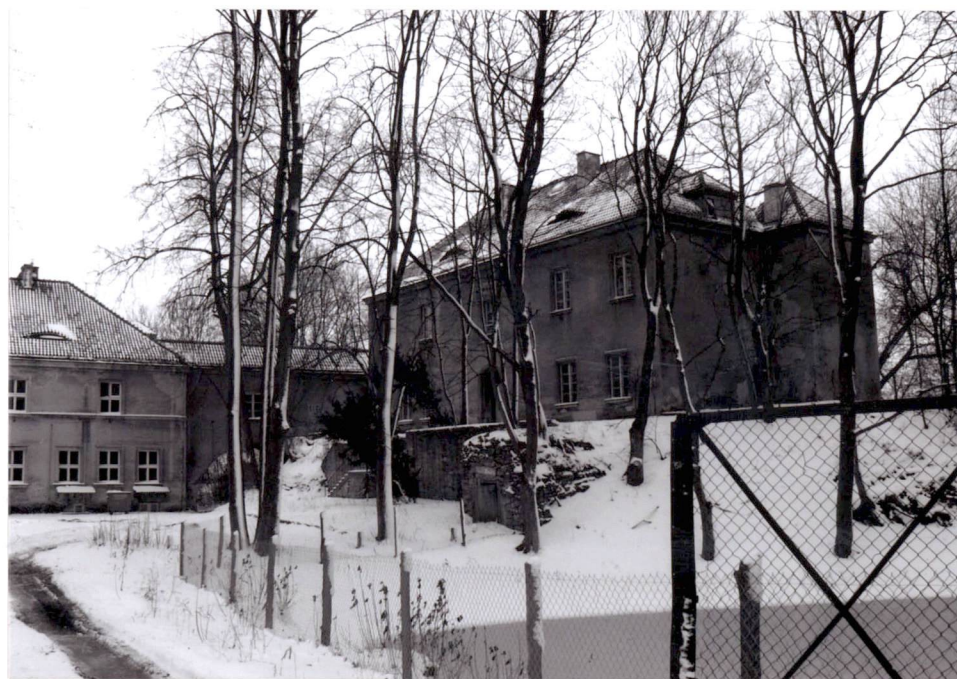
Dwór z oficyną od strony podjazdu

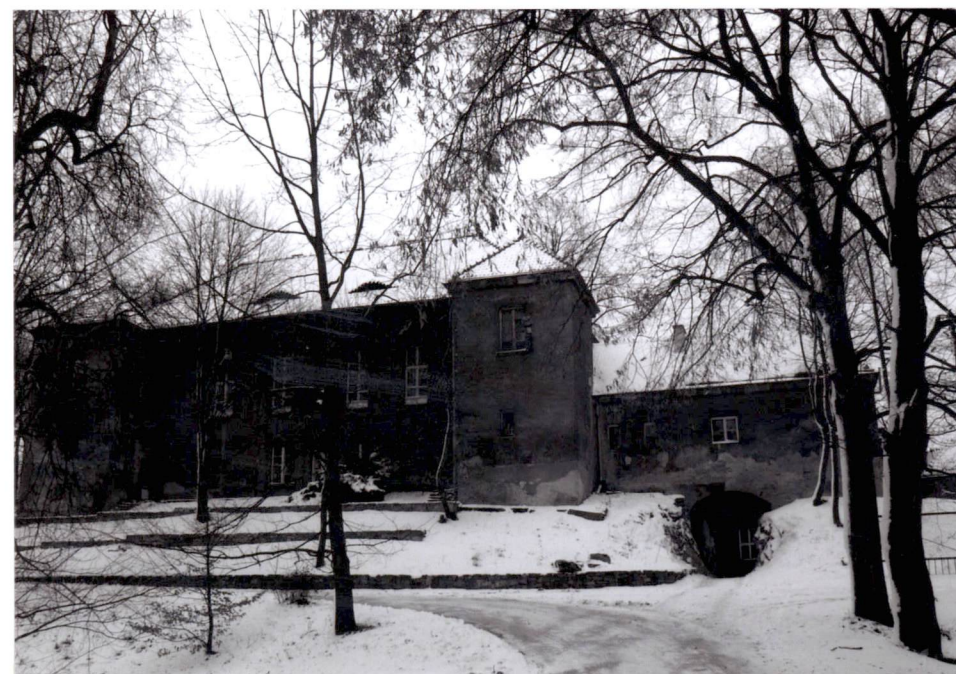
Dwór, widok od strony drogi dojazdowej
