1. Obiekt 852

BRAMA PRZY KOŚCIELE PARAFIALNYM p.w. ŚW. JÓZEFA

3. Miejscowość

K L I M O N T Ó W

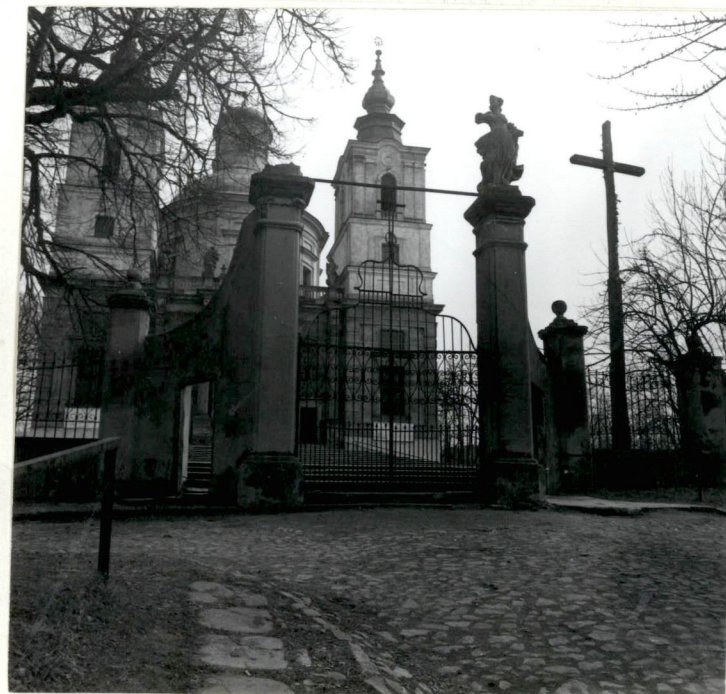
- Materiał i konstrukcja: murowana z cegły na zaprawie wapiennej, tynkowana. Rzeźba na filarze z szarego piaskowca. Krata metalowa, kuta. Stopnie schodów z cementu.

- Rzut, bryła i elewacja: złożona z czterech filarów, dwóch przednich i dwóch tylnych, te ostatnie szerzej roztawione. Między przednimi, wyższymi metalowa brama. Po bokach między filarem przednim i tylnym prostokątne otwory, nad którym łagodnym łukiem opada zupełnie płaska ceglana nadbudowa. Filar przedni na rzucie kwadratu, posadowiony na niewielkim cokole, zwieńczony gzymsem silnie profilowanymi i wyładowanym. Naroża owalne i lekko wgłębione, co wydatnie wzbogaca rysunek. Na filarze wsch. rzeźba pełna Św. Piotra. Filar drugiego rzędu na rzucie kwadratu, o sfazowanych narożnikach, zwieńczony gzymsem i czterospadowym daszkiem, na którym kula. Jest to jeden z wielu filarów ogrodzenia, między którymi metalowa, ażurowa krata. Wierzeje zawieszone na metalowych hakach z pionowych prętów połączonych ze sobą na środku esownikami. Góra imituje kształt kopuły kościoła.

14. Kubatura -	15. Powierzchnia użytkowa -	16. Przeznaczenie pierwotne Brama główna	17. Użytkowanie obecne Brama główna
18. Prace budowlane i konserwatorskie, ich przebieg i dokumentacja		19. stan zachowania (fundamenty, ściany zewnętrzne, ściany wewnętrzne, sklepienia, stropy, konstrukcje dachowe, pokrycie dachu, wyposażenie i instalacje) - Uzupełnienie rzeźby z filara płn. oraz konserwacja obecnej istniejącej.	
		20. Najpilniejsze postulaty konserwatorskie
