1. Obiekt:

DOM d. RYNEK nr 22

3. Miejscowość:

JĘDRZEJÓW

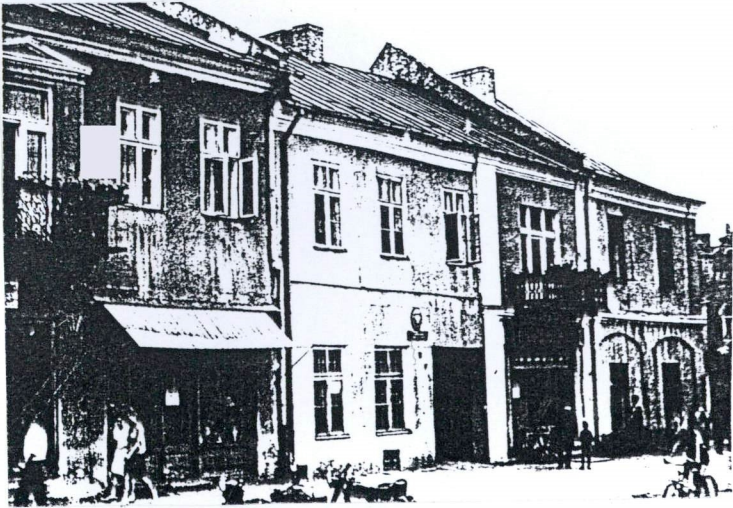
Zdjęcia, plan sytuacyjny, rzuty:

Zbudowany na rzucie prawie kwadratu o boku ok. 14 metrów, z przejazdową bramą prowadzącą na podwórze. Wydaje się jednak, że pierwotnie lewa część budynku stanowiła osobny dom, a następnie wzniesiono część prawą, o analogicznych wymiarach. Komunikacja z piętrem poprzez klatkę schodową umieszczoną wewnątrz części lewej.

Elewacja frontowa w części lewej trójosiowa, w części prawej jednoosiowa z szerokim balkonem z żeliwną balustradą.
