Zespół dworski - LAMUS (2)

LUDYNIA

LUDYNIA gm. Krasocin

DOKUMENTACJA FOTOGRAFICZNA

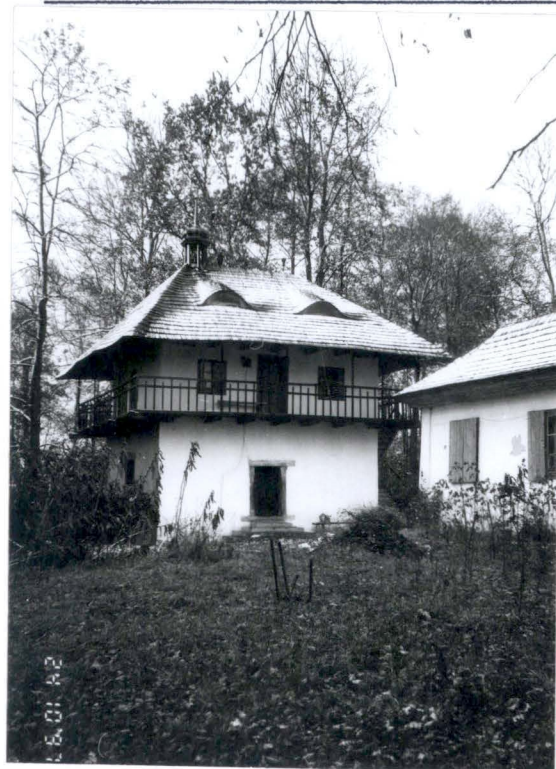
1

*elewacja pd frontowa* w parterze jednoosiowa z drzwiami w szerokich drewnianych odrzwiach, poprzedzonymi krótkim biegiem schodów; drzwi żelazne z siatką płyt żelaznych wzmocnionych krzyżującymi się taśmami; górna kondygnacja 3 osiowa z wejściem pośrodku

1. Widok ogólny od pd - strona tytułowa
2. Elewacja wschodnia
3. Narożnik pn-zachodni
4. Elewacja pn
5. Okap dachu - fragment od pd
6. Wątek muru - narożnik pd-wsch. przyziemia
7. Strop piętra - widok fragmentu od góry
8. Piwnica - wewnątrz
9. Przyziemia - wewnątrz
10. Wnęka drzwiowa przyziemia
11. Drzwi wejściowe do przyziemia
12. Drzwi wejściowe do piwnicy
13. Obrazowanie okna w elewacji zach.
14. Zamurowany otwór w pn ścianie przyziemia

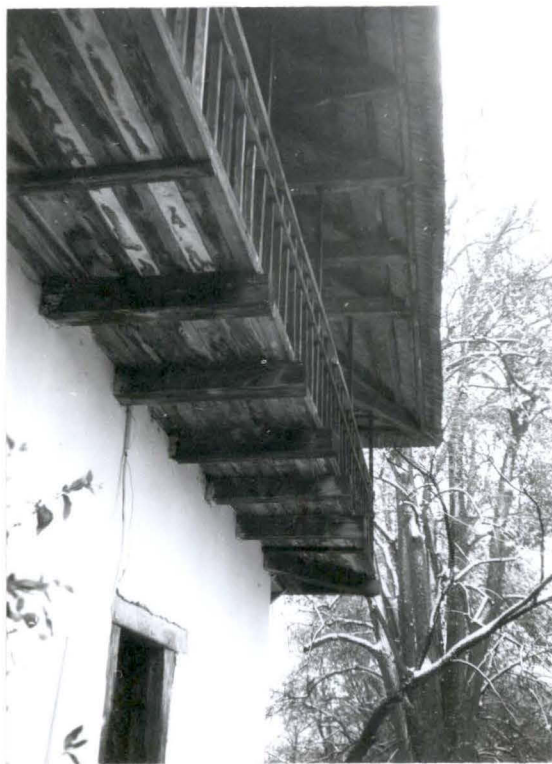
4

*elewacja pn* w dolnej części przysłonięta bud. gospodarczym, na piętrze dwa okna

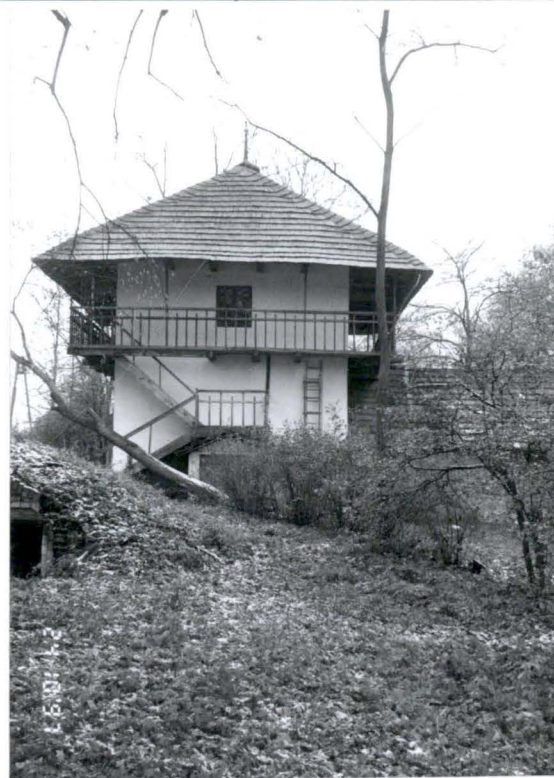
2

*elewacja wsch.* w przyziemiu poprzedzona aneksem schodów, na piętrze okno na osi

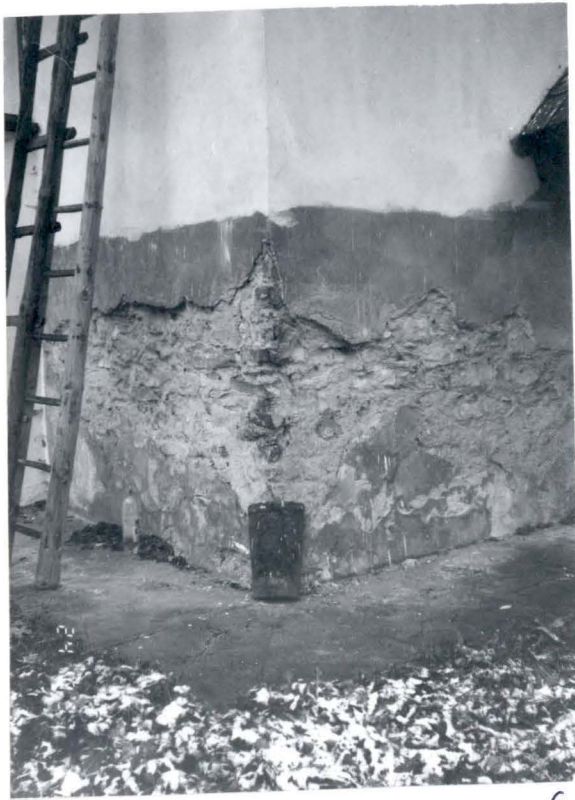
6

*fundamenty* z kamienia wapiennego łamanego na zaprawie wapiennej, tynkowane  
*ściany obwodowe* z kamienia wapiennego łamanego, obustronnie tynkowane; późniejsze przebudowy z użyciem cegły

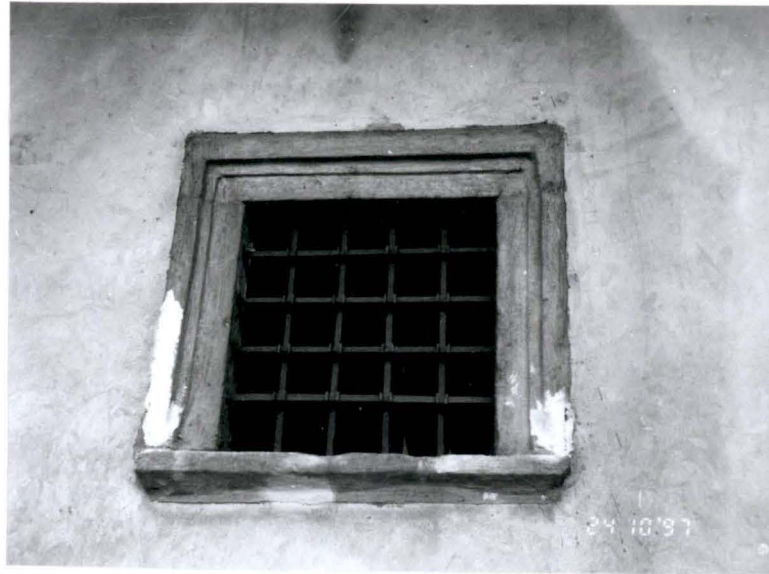
13

*otwory* prostokątne, ościeża glifione od środka, nadproża łukowate; okno przyziemia w ościeżach piaskowcowych profilowanych, zamknięte kratą żelazną kutą; pręty czworogranne łączone obejmami  
*posadzki* w piwnicy i przyziemiu wylewki betonowe *podłogi* w gankach oraz na piętrze podłoga deskowa

*elewacja zach.* jednoosiowa; w przyziemiu okno w profilowanych ościeżach - zamknięte kratą
