1. Obiekt *104/211*  
BUDYNKI GOSPODARCZE

2. Czas powstania  
I poł. XIX w.

3. Miejscowość  
OLESZNO

11. Zdjęcia. rzut, przekrój, sytuacja. orientacja

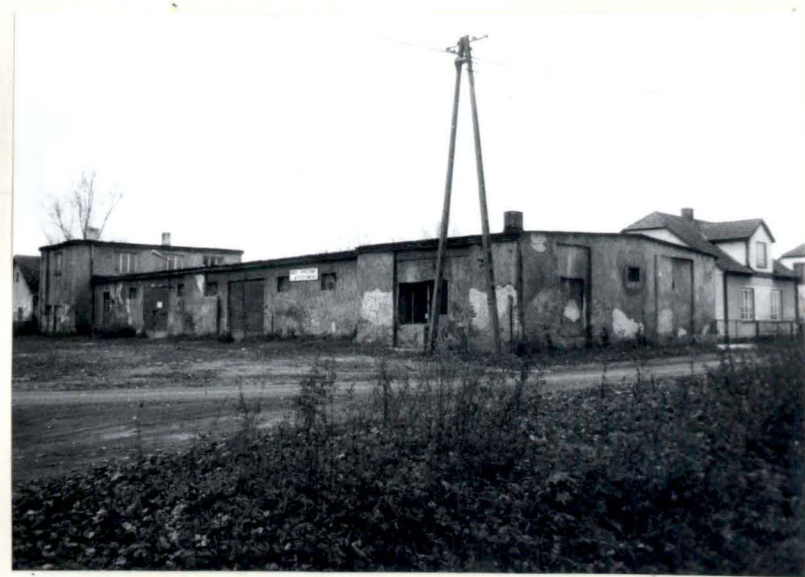
Fot.8. Dawna gorzelnia.

GS "Samopomoc Chłopska" z Krasocina. Budynek uległ pożarowi i został odbudowany po 1952r z całkowitym przekształceniem sylwetki i planu. Obecnie wystawiony jest na sprzedaż. Ośmiorak jest własnością gminy, mieszka w nim 7 rodzin.
