Nr 936

Zespół Fabryki Jektury -

MŁYN WODNY, OB. POMIESZCZENIE GOSPODARCZE (11)

DOŁY BISKUPIE

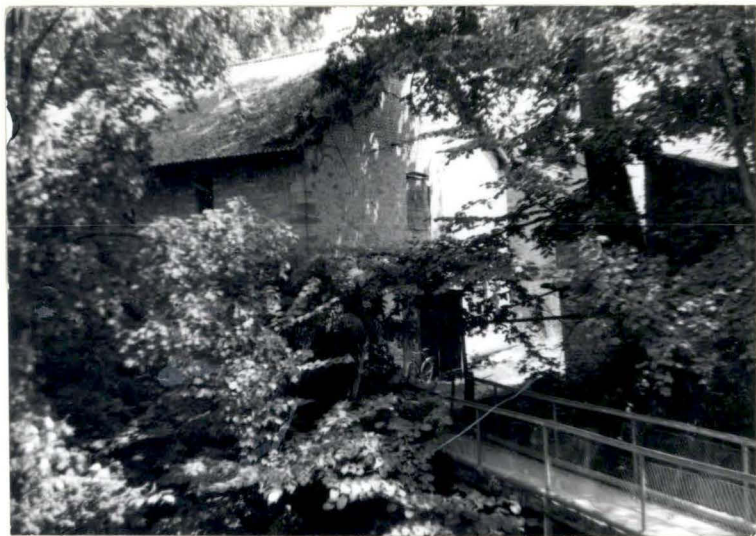
Elewacje - płd./szczytowa/ w poziomie parteru organizują dwa otwory okienne zamknięte od góry półkolistymi nadprożami. Między nimi znajduje się otwór z wrotami dwuskrzydłowymi. Wyżej biegnie gzyms pośredni oraz nad nim centralnie usytuowany otwór okienny poddasza. Elewację zach. w poziomie parteru kształtują dwa otwory okienne usytuowane w części podstawowej budynku. Nadproża ich są uformowane półkoliście. Nad nimi przebiega gzyms pośredni o przekroju prostokątnym. W poziomie poddasza znajdują się trzy prostokątne, pionowo ustawione otwory okienne o płaskich nadprożach. Od góry całość zamyka płaszczyzna dachu. Elewację płn./szczytowa/ organizuje ściana niższej części budynku z jednym, centralnie usytuowanym otworem okiennym w poziomie parteru. Ponad nim następuje płaszczyzna ściany szczytu oraz płaszczyzna ściany szczytu głównego budynku.

MAGAZYN ŻELAZA - WIDOK OD ZACH.

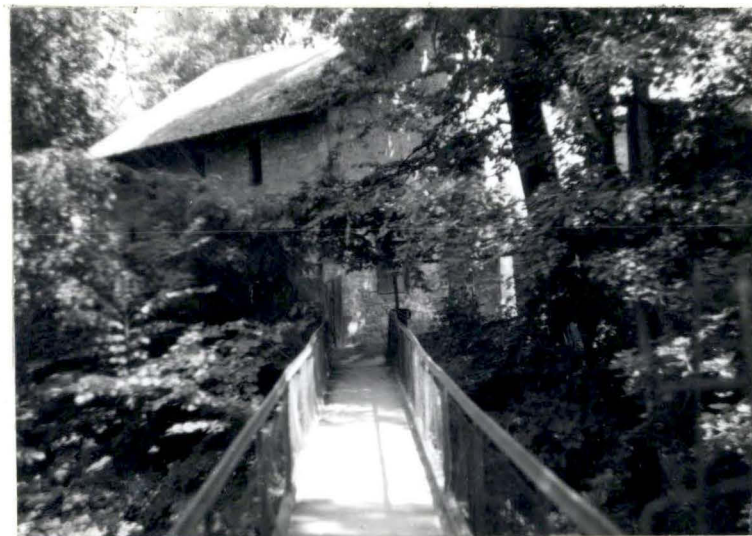
MAGAZYN ŻELAZA - WIDOK OD PŁD-ZACH.

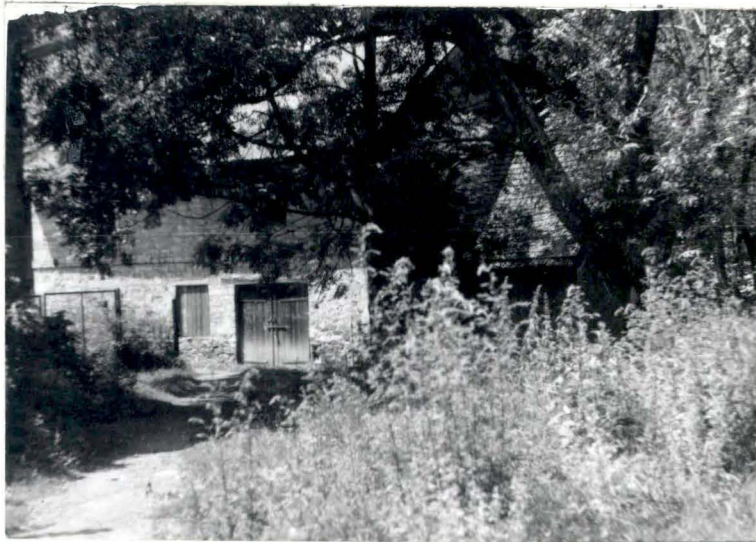
Elewację wsch. organizują w parterze dwa otwory okienne. Obok pierwszego z lewej znajduje się otwór na wrota dwuskrzydłowe. Na prawo w ścianie niższej części budynku znajduje się drugi otwór okienny. Nadproża nad otworami ukształtowane poziomo. Nad otworami biegnie gzyms pośredni o prostokątnym przekroju. W poziomie piętra występują dwa otwory okienne, mniejsze niż w poziomie parteru.

MAGAZYN ŻELAZA - WIDOK OD WSCH.
