1. Obiekt

SYNAGOGA

KLIMONTÓW

12. Autorzy, historia obiektu, określenia stylu.

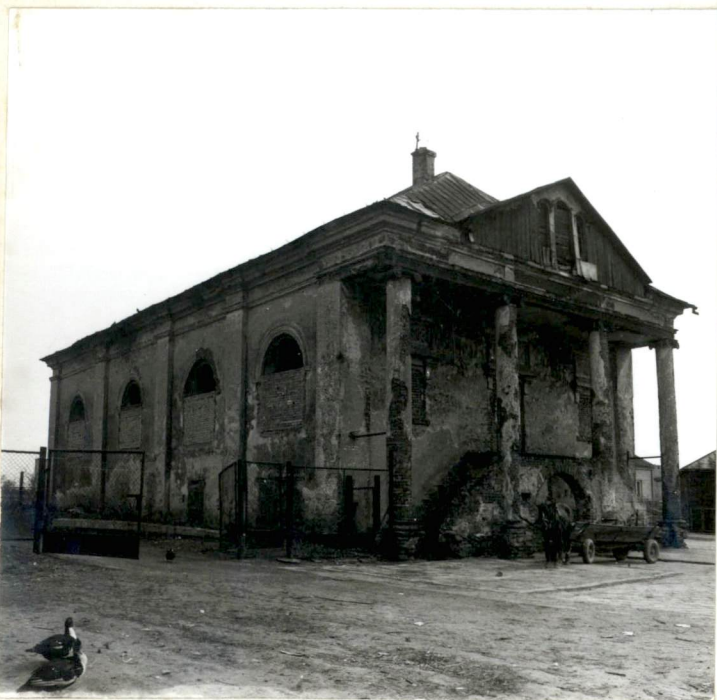
- Rzut: założona na rzucie wydłużonego prostokąta przed którym czterokolumnowy portyk. Prostokąt z jednym poprzecznym podziałem tworzącym w części zach kwadratową główną salę modlitw. W części wsch wydzielił się obszerny przedsionek. W części pld przedsionka dwa pomieszczenia (magazynki).

- Bryła: jednokondygnacyjna, niepodpiwniczona, prostopadłościenna, nakryta czterospadowym dachem poprzedzona czterokolumnowym portykiem nad którym oddzielny niewielki trójkątny szczyk.

- Elewacje: na niewielkim cokole, boczne rozczłonkowane półkoliście zwieńczonymi oknami, w fasadzie okna prostokątne. Między oknami pilastry. Budynek wieńczy pełne belkowanie zgierowane na osiach pilastrów. Fasada z czterokolumnowym portykiem. Pod portykiem na osi drzwi do przedsionka, nad nimi dwubiegowe schody z których drzwi do babińca. Po bokach u dołu prostokątne płyciny, u góry okna. Nad oknami i drzwiami do babińca wydane gzymsy na dwóch wspornikach. Nad gzymsami oprofilowane płyciny. Wejście do przedsionka pod schodami poprzez półkolistą arkadę. Kolumny jońskie na cokołach. Szczyk rozczłonkowany trzema półkoliście zwieńczonymi okienkami. Elewacje boczne czteroosiowe, między nimi i na narożach pilastry. Okna w profilowanej opasce. Pod oknami babińca (dwie osie) dwojone prostokątne okienka przedsionka. Elewację tylną z pilastrem na środku, po jego obu stronach po oknie.
