1. Obiekt 106/1

PAŁAC

WŁOSTÓW

11. Zdjęcia, rzut, przekrój, sytuacja, orientacja

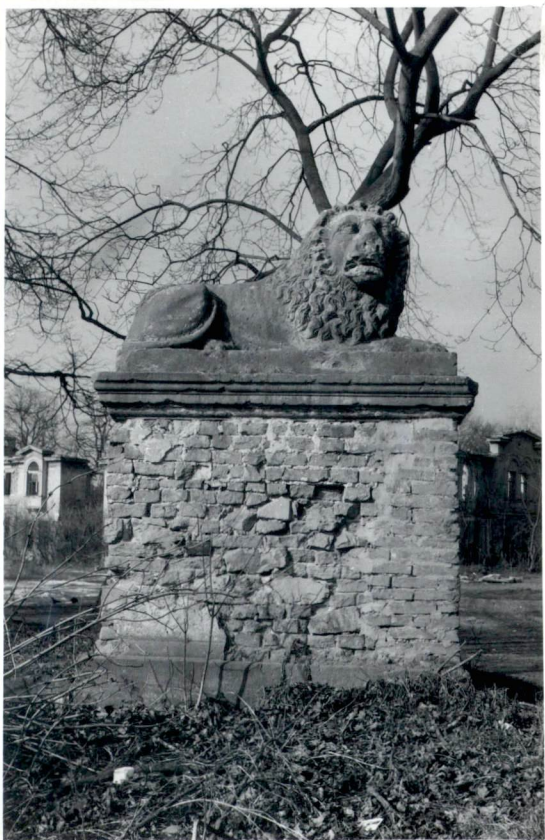
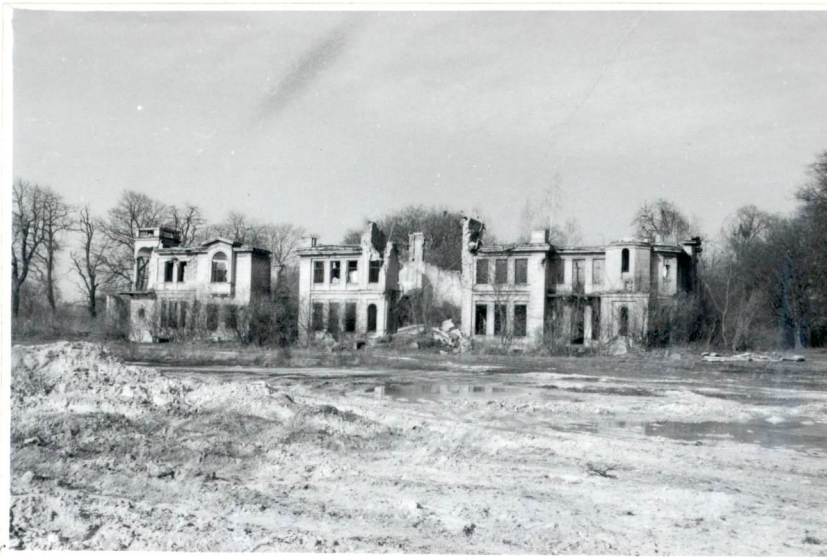
Pałac założony na rzucie wydłużonego prostokąta. W środkowej części, od zachodu nieco wysunięty ryzalit, dwa boczne ryzality wysunięte przed elewację wschodnią. Umieszczona od wschodu kaplica i owalny salon uzupełniają narys przyziemia. Od południa przejście korytarzem w poziomie piwnic do piwnic pod oficyną. Niegdyś dwutraktowy, obecnie układ opieszczeń nieczytelny, brak ścian wewnętrznych. Podpiwniczony, piwnice częściowo niedostępne, zagruzowane. Piętrowy, pozbawiony dachu.

Nieczytelne podziały osiowe elewacji. Brak portyku w elewacji frontowej. W północno - zachodnim narożniku elewacji, na piętrze, reszta narożnego balkonu - kolumna podtrzymująca arkadę ma zachowany we fragmentach kapitel. Ściany zachowane do wysokości piętra. Od ogrodu kaplica z neogotyckim sklepieniem żebrowym. We wnętrzu reszta spływów sklepiennych i profilowanych łuków tarczowych. Okna kaplicy ostrołukowe z profilowanym obramieniem. Brak elewacji między kaplicą a ryzalitem północnym. W ryzalicie na wysokości stropów przyziemia zachowane otwory po belkach stropowych z resztkami bialek.

Nieliczne relikty detalu architektonicznego - pozostałości pilstrów, opasek okiennych, gzymsów.

Wnętrza zrujnowane. W kondygnacji piwnic fragmenty instalacji elektrycznej, c.o., kanalizacji.

<p>14. Kubatura</p> <p>ok. 13890 m³</p>	<p>15. Powierzchnia użytkowa</p> <p>ok. 1280 m²</p>	<p>16. Przeznaczenie pierwotne</p> <p>Pałac</p>	<p>17. Użytkowanie obecne</p> <p>obiekt nieużytkowany</p>
<p>18. Prace budowlane i konserwatorskie, ich przebieg i dokumentacja</p> <ol style="list-style-type: none"> 1. Zabytkowy zespół pałacowy we Włostowie. Inwentaryzacja architektoniczno - konserwatorska, PKZ O/Kielce Prac. Projektowa nr 3 w Sandomierzu 1971 r. 2. Włostów - Pałac. Badania architektoniczne. PKZ O/Kielce 1980 r. 		<p>19. Stan zachowania (fundamenty, ściany zewnętrzne, ściany wewnętrzne, sklepienia, stropy, konstrukcje dachowe, pokrycie dachu, wyposażenie i instalacje)</p> <p>Pałac w stanie kompletnej ruiny. Brak dachu, stropów i ścian wewnętrznych. Kondygnacje piwnic i parteru zagruzowane. Mury silnie zawilgocone, grożą zawaleniem.</p> <p>20. Najpilniejsze postulaty konserwatorskie</p> <p>Ściany należy podstemplować, wnętrze i otoczenie odgruzować. Korony murów zabezpieczyć przed zamakaniem. Postuluje się konserwację obiektu jako trwałej ruiny.</p>
