ŚWIĘTOKRZYSKIE  
Nr 898

1. Obiekt 106/2

OFICyna

WŁOSTÓW

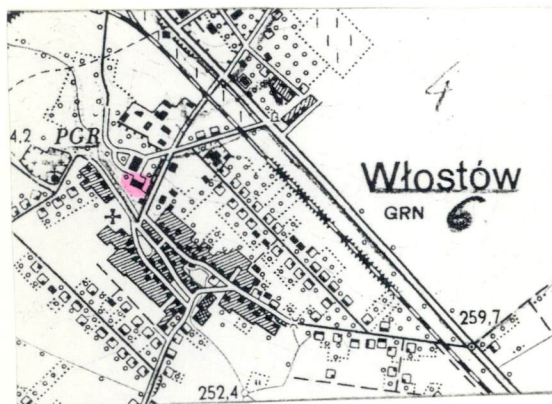
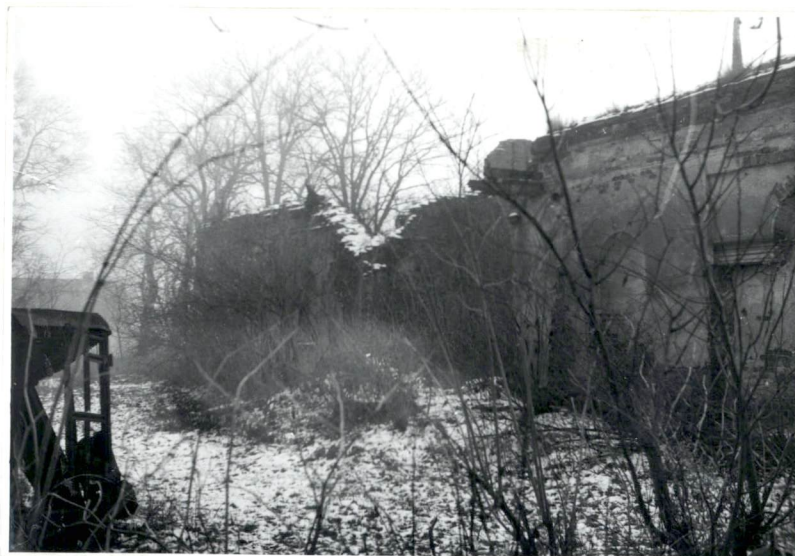
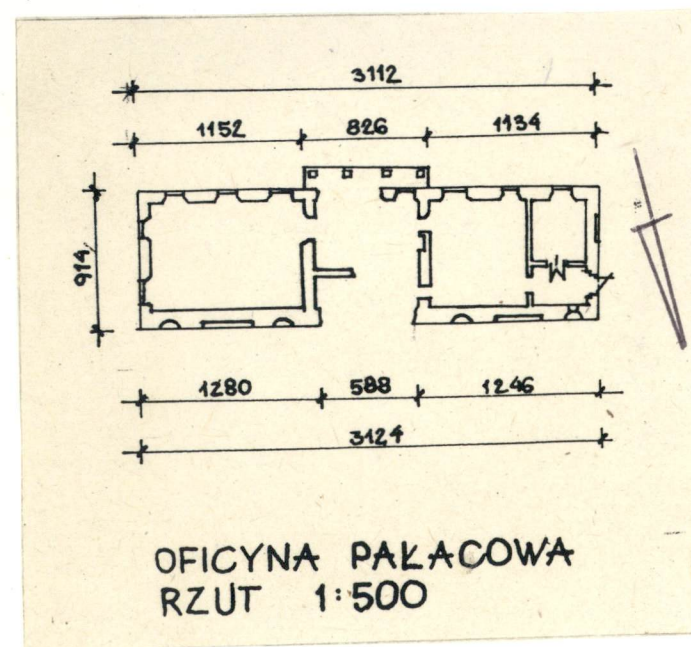
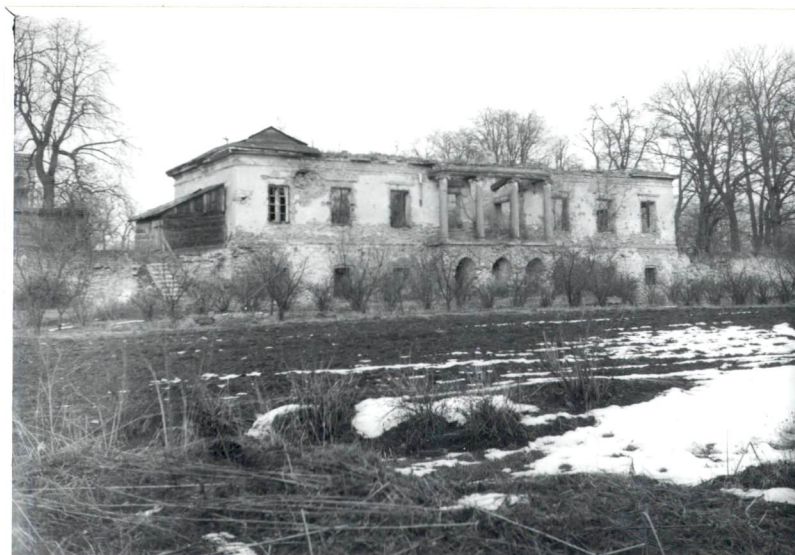
11. Zdjęcia, rzut, przekrój, sytuacja, orientacja

Elewacja frontowa - północna - poprzedzona zrujnowanymi schodkami, brak części środkowej, w której był portyk. W partiach bocznych fasada dekorowana kwadratową płyciną, w której odcinki profilowanego gzymsu połączonego arkadą. Wewnątrz arkady pozostałości polichromii imitującej okno. Po obu stronach płyciny półkoliście zamknięte nisze /prawa zamurowana/. Na koronie murów reszty gzymsu wieńczącego.

Elewacja południowa - dwukondygnacyjowa, dziewięcioosiowa. W środkowej osi ryzalitowo wysunięte podmurowanie o trzech arkadach dźwigające zrujnowany portyk, bez zwieńczenia. Zachowane kolumny z relikami jońskich głów. W kondygnacji piwnic po obu stronach portyku po trzy okna w rustykowanych obramieniach. We wschodniej części drugiej kondygnacji zachowany fragment nadproża.

Elewacja wschodnia - dwa prostokątne otwory okienne, obecnie zrujnowane, wyznaczają osie.

Elewacja zachodnia - przesłonięta drewnianą dobudówką - szopą.

<p>14. Kubatura</p> <p>ok. 3800 m<sup>3</sup></p>	<p>15. Powierzchnia użytkowa</p> <p>ok. 616 m<sup>2</sup></p>	<p>16. Przeznaczenie pierwotne</p> <p>dwór</p>	<p>17. Użytkowanie obecne</p> <p>obiekt nieużytkowany</p>
<p>18. Prace budowlane i konserwatorskie, ich przebieg i dokumentacja</p> <p>1. Zabytkowy zespół pałacowy we Włostowie. Inwentaryzacja architektoniczno - konserwatorska, PKZ O/Kielce Prac. Projektowa nr 3 w Sandomierzu 1971 r.</p> <p>2. Oficyna pałacowa we Włostowie. Badania architektoniczne, PKZ O/Kielce 1980 r.</p>		<p>19. Stan zachowania (fundamenty, ściany zewnętrzne, ściany wewnętrzne, sklepienia, stropy, konstrukcje dachowe, pokrycie dachu, wyposażenie i instalacje)</p> <p>Obiekt w stanie ruiny. Brak dachu i większości ścian wewnętrznych. Piwnice w znacznym stopniu zagruzowane, niedostępne. Posadzki parteru zagruzowane. Detal architektoniczny ocalały w kilku relikwach. Brak portyku północnego, portyk południowy bez zwieńczenia. Mury zawilgocone, grożą zawaleniem.</p> <p>20. Najpilniejsze postulaty konserwatorskie</p> <p>Ściany należy podstemplować, wnętrza i otoczenie odgruzować. Budynek należy tymczasowo zadaszyć żeby mury nadal nie zamakały. Obiekt nadaje się do kapitalnego remontu.</p>

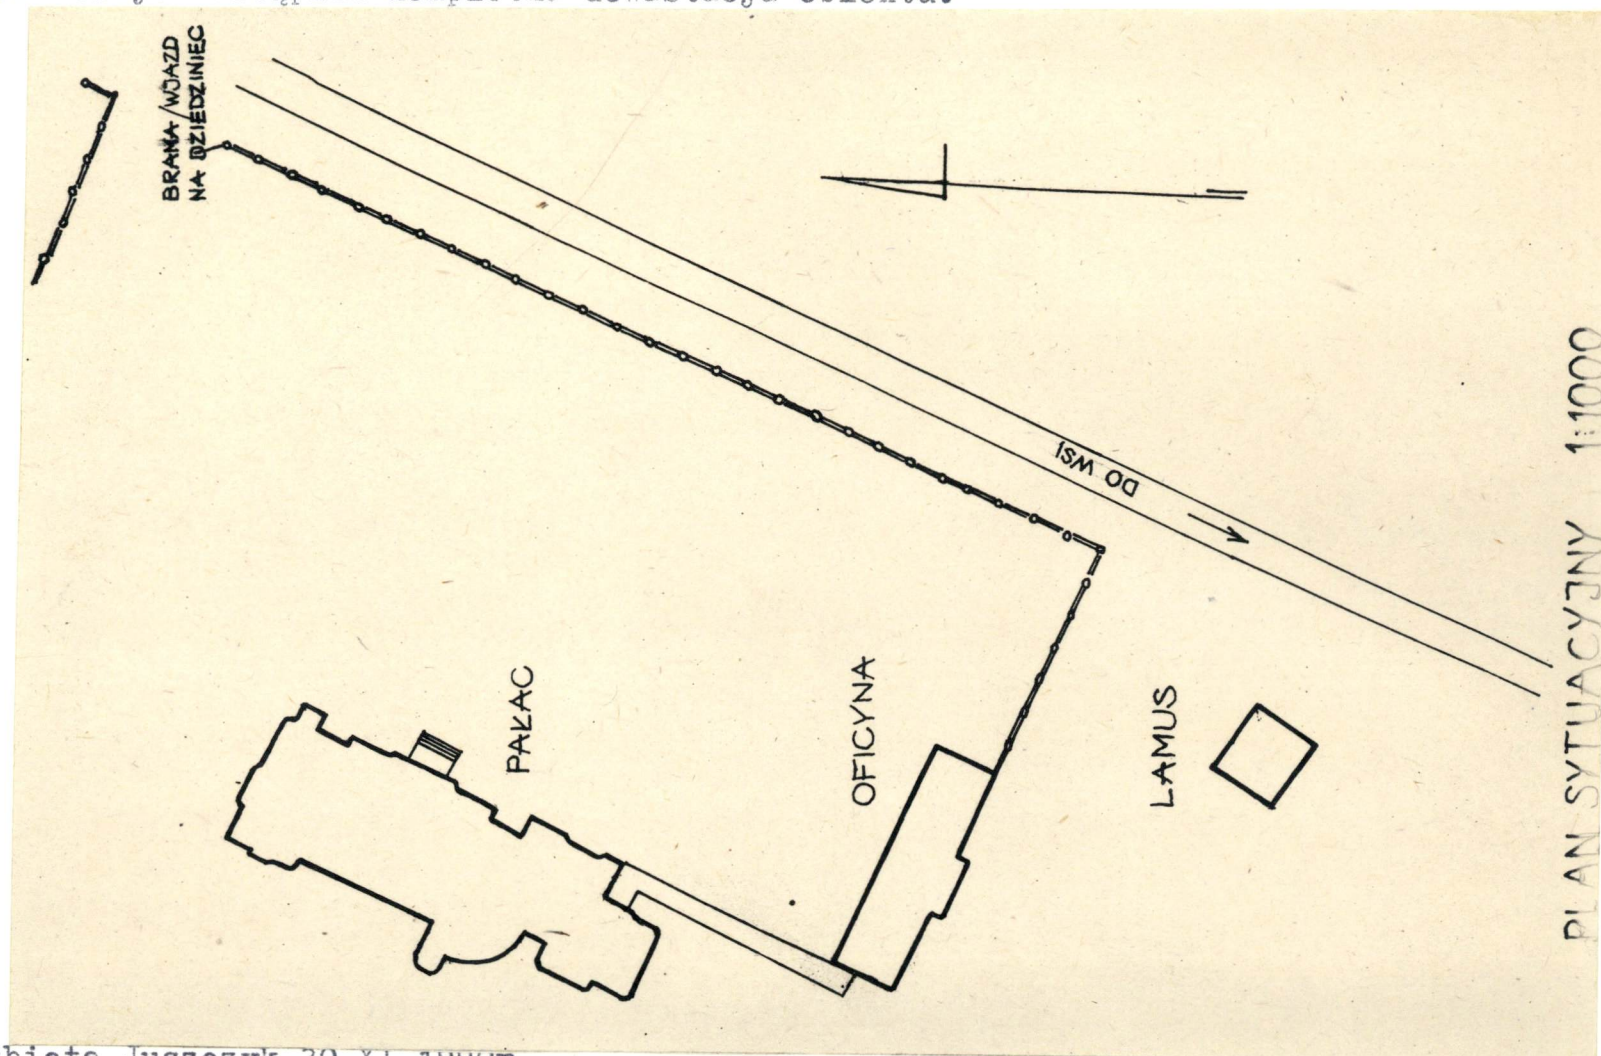
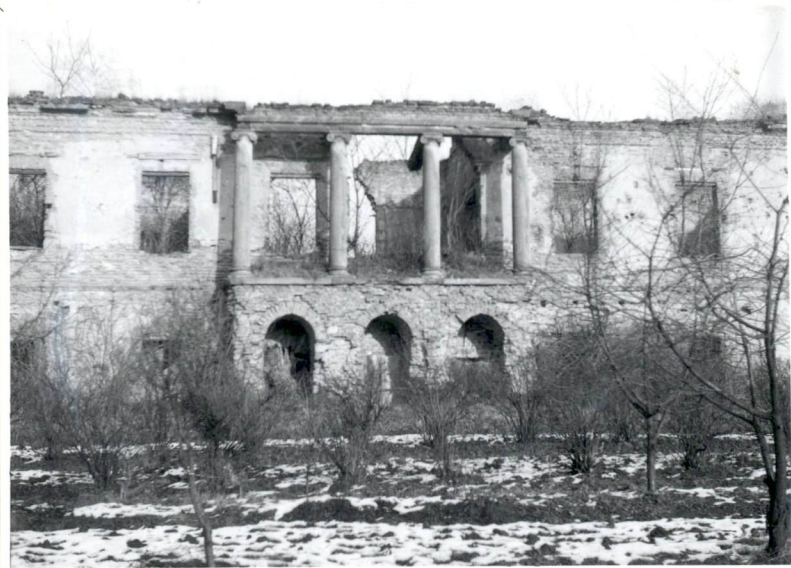
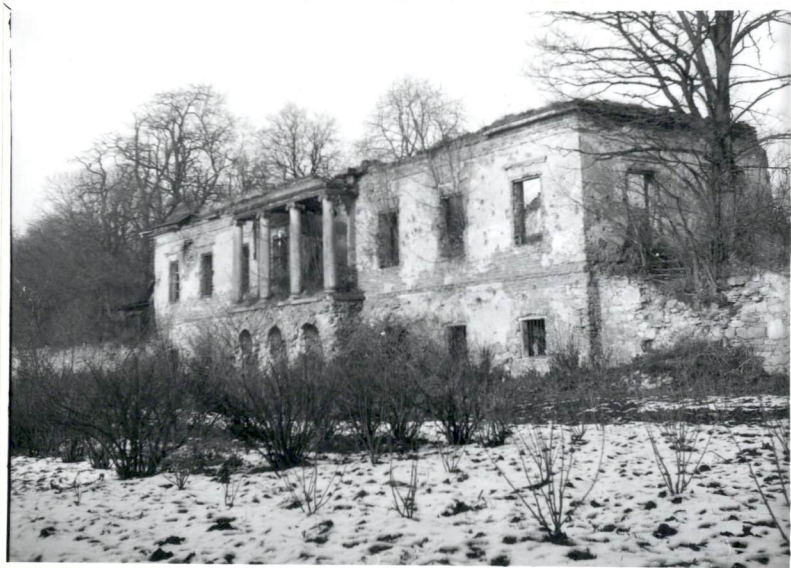
1. Miejscowość W Ł O S T Ò W	2. Obiekt ( nazwa jak w karcie ) OFICyna	3. Zawartość wkładki ( nazwa obiektu lub materiału uzupełniającego ) c.d. Historii	Plan sytuacyjny, widok zewnętrzny fot. 2 szt.
---------------------------------	---	---	--

Oficyna położona jest na terenie dawnego zespołu pałacowo - parkowego, we wsi Włostów, ok. 0,5 km. na południe od trasy Sandomierz - Opatów, przy drodze lokalnej. Oficyna usytuowana jest na południowym skraju dziedzince poprzedzającego pałac, opadającego stromą skarpą w kierunku południa.

mieszkała okoliczna ludność. W 1977 r. oficyna była już opuszczona, tylko w skrzydle zachodnim mieszkali jeszcze lokatorzy. Nastąpiła kompletna dewastacja obiektu.
