DOM. ST. RYNEK NR 22 /OB. PL. CZERWCA/, RÓG MAŁOGOSKIEJ

CHĘCINY

DOM. ST. RYNEK NR 21 / OB. PL. 2. CZERWCA NR 23/

DOM. ST. RYNEK NR 29:20 / OB. PL. 2 CZERWCA NR 25/

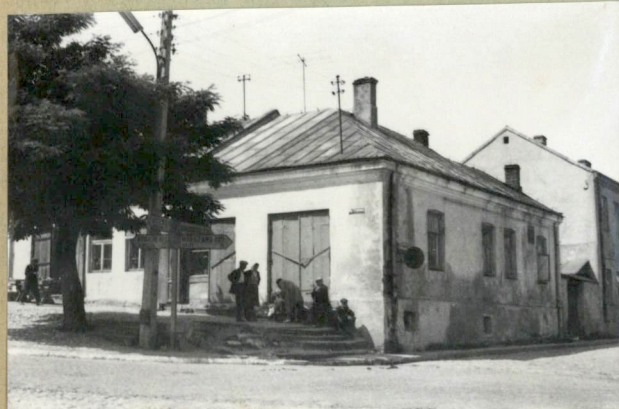
st. zach. zaniedbany

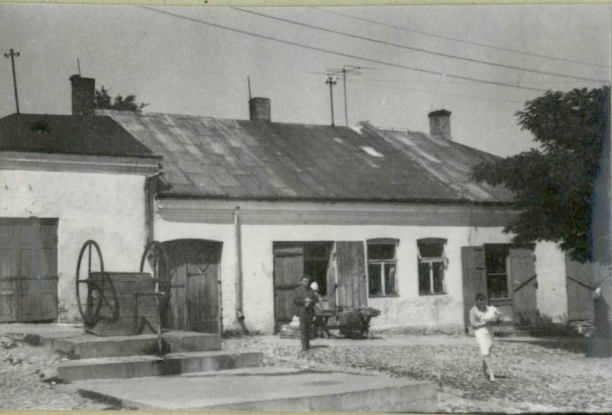
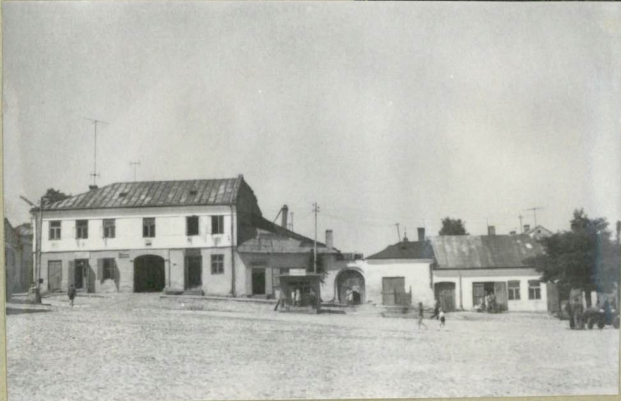
*VIII 1965**St. zach. zaniedbany.*

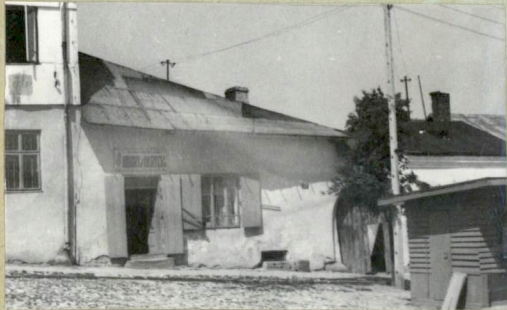
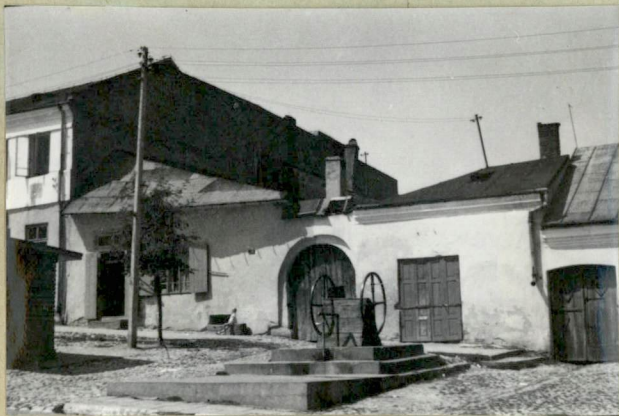
st. zach. z ty. Brama przejazdowa

nieprzykryta.
