1. Obiekt 129/2

DZWONNICA

2. Czas powstania
poł.XIXw.

3. Miejscowość
MAŁOGOSZCZ

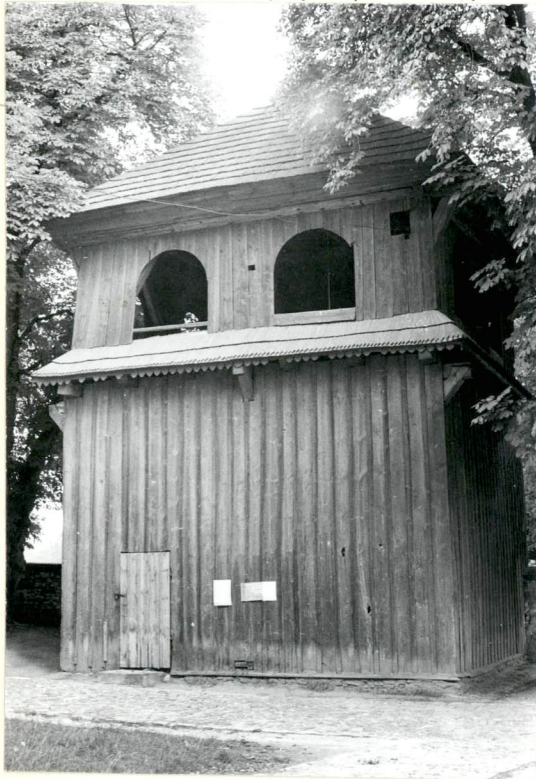
11. Zdjęcia. rzut, przekrój, sytuacja, orientacja

na planie kwadratu, z wejściem od pd, pomieszczenia obu kondygnacji jednoprzestrzenne;

zwarta, 2-kondygnacyjna, nakryta dachem namiotowym, 4-połaciowym, zwieńczonym "wazonem";

wszystkie rozwiązane analogicznie; I kondygnacja zwieńczona daszkiem okapowym wspartych na profilowanych belkach stropowych wysuniętych przed lico ściany; krawędź daszku ozdobiona ząbkami; II kondygnacja 2-osiova z 2 prostokątnymi, zamkniętymi półkoliście otworami; zwieńczona okapem podbitym deskami; w elewacji pd prostokątne drzwi;

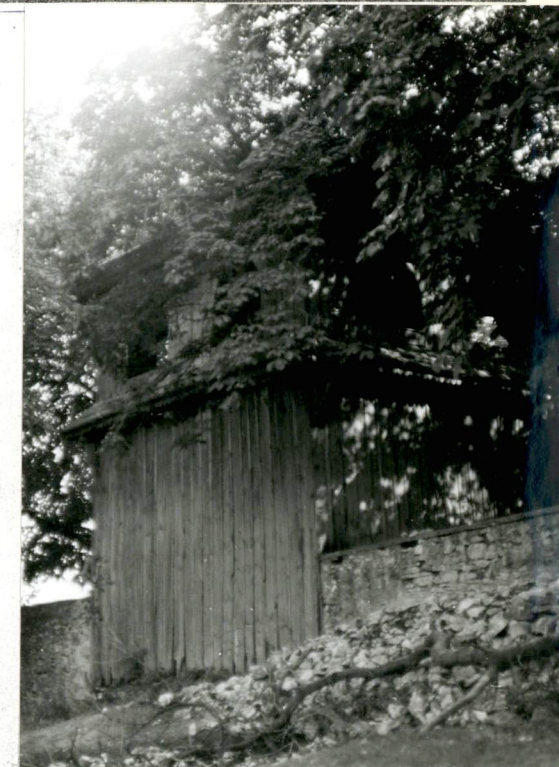
przekrój, plan sytuacyjny

ściany: drewniane, konstrukcji szkieletowej, odeskowane pionowo na podmurówce;
strop: nagi, belkowy; więźba dachowa: jętkowa; pokrycie dachu: gont kładziony
podwójnie; schody: jednobiegowe, drabiniaste; drzwi: drewniane, jednoskrzydłowe, spagowe, półtępe na zawiasach pasowych;
