1. Obiekt  
DOM

2. Czas powstania  
Okolo 1900 r.

3. Miejscowość:  
MAŁOGOSZCZ

4. Adres:  
Małogoszcz, ul. 3 Maja nr  
26

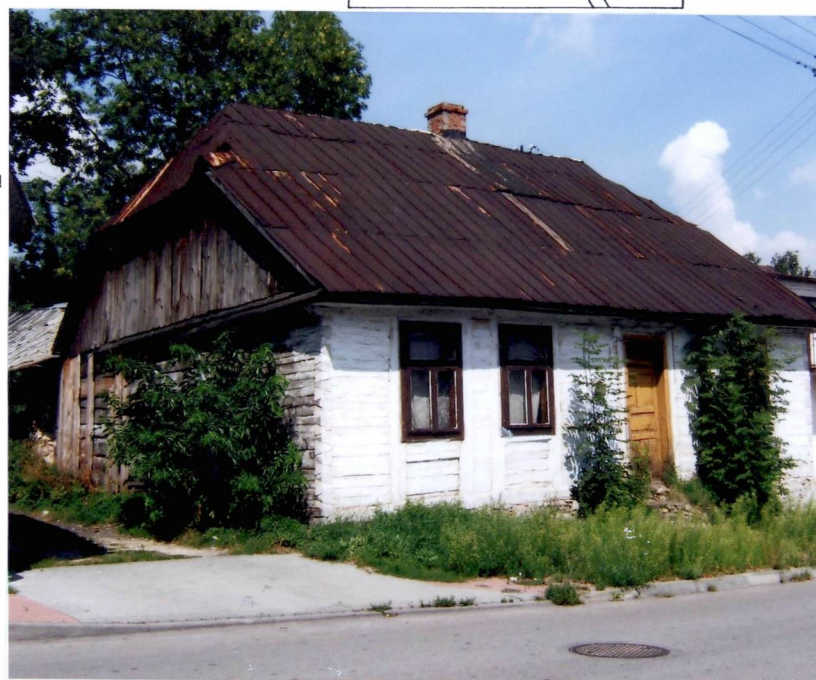
Elewacja  
poł.-  
zach.

**Elewacje.** Niektóre ściany zewnętrzne obielone są wapnem na białło. Podmurówka nie jest otynkowana. W ścianie frontowej (południowej) są drzwi płycinowe i trzy okna trzyskrzydłowe, w których dwa pionowe skrzydła zawieszone na zawiasach otwierają się na zewnątrz, natomiast zamocowane nad nimi skrzydło poziome jest uchylne ku górze. W ścianie tylnej (północnej) są jedne drzwi do sieni typu spągowego. W ścianie wschodniej zastosowano dwie łątki. Szczyty dachu pod naczółkiem szalowane są pionowo deskami

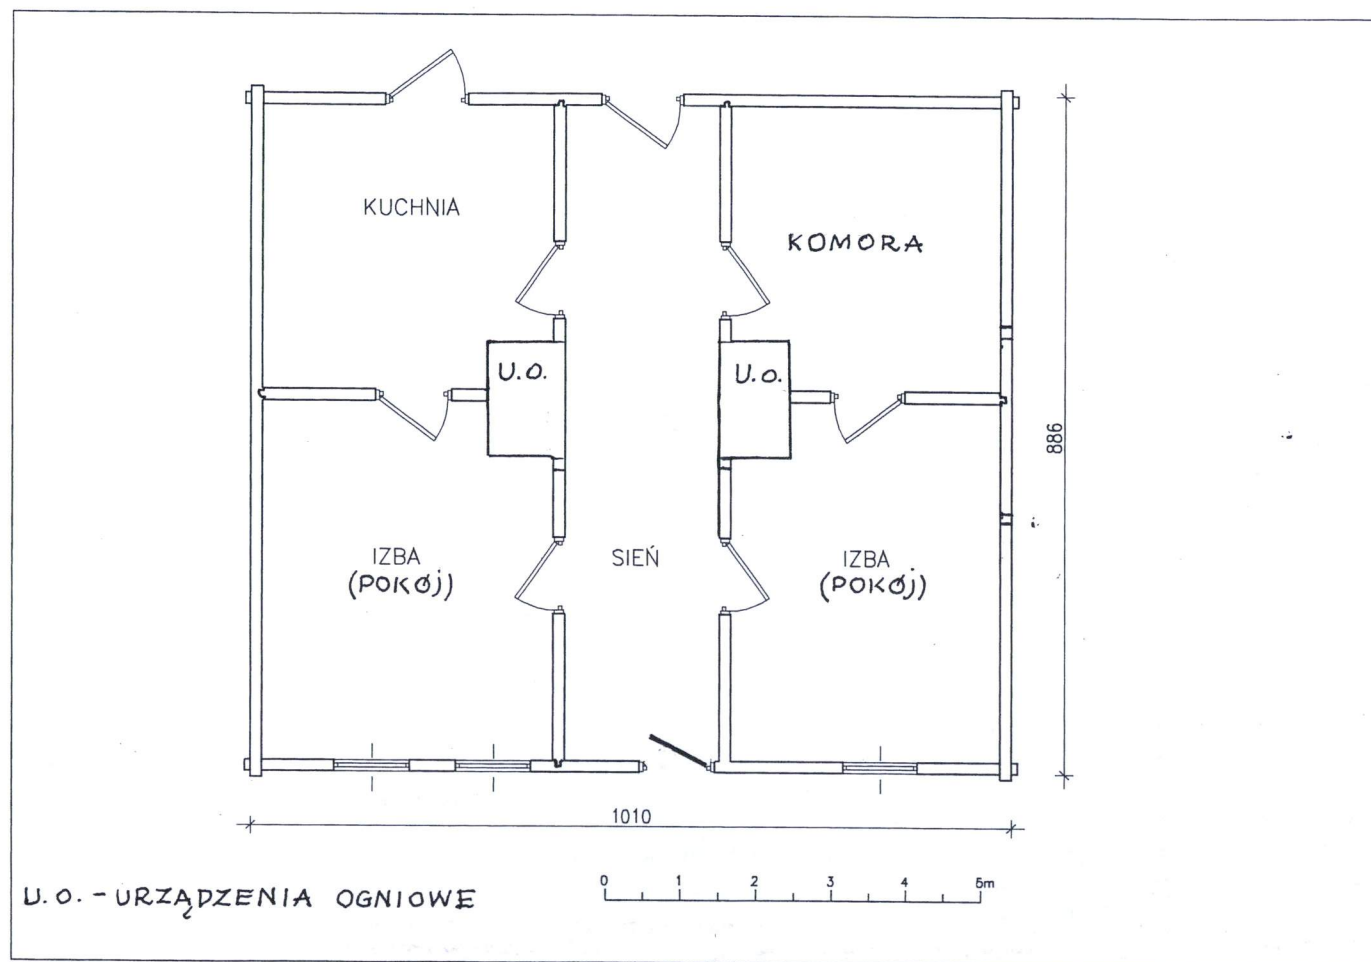
Rzut przyziemia

**Rzut.** Budynek w kształcie prostokąta. Reprezentuje typ dwutraktowy, z sienią przechodnią pośrodku. W trakcie wschodnim znajdują się komora (zwana też spiżarnią) i izba (pokój), natomiast w zachodnim izba (kuchnia) i izba (pokój). Z sieni do wszystkich czterech pomieszczeń wiodą drzwi.

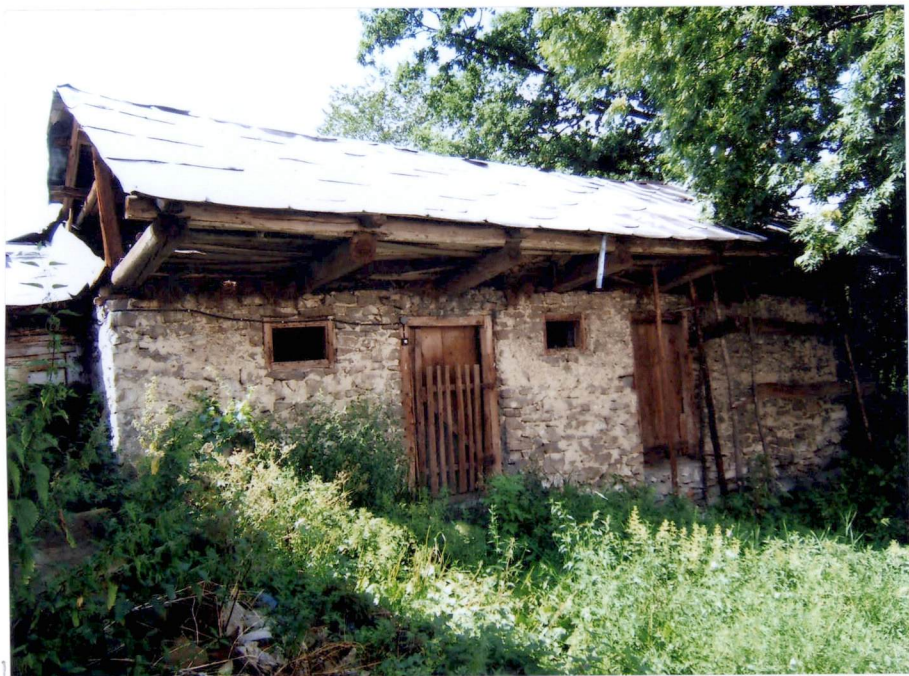
Elewacja wschodnia obórki  
dostawionej do domu

**Sytuacja:** Dom zlokalizowany jest po południowej stronie ulicy 3 Maja. Zwrócony jest frontem w kierunku południowym. Do jego północnej elewacji – od strony zachodniej, dobudowany jest murowany z kamienia niewielki budynek inwentarsko-gospodarczy. Pierwotnie na działce – przy jej północnej granicy, znajdowała się też stodoła, która spaliła się trzy lata temu. Teren, na którym zlokalizowane są budynki, jest bardzo zaniedbany – porośnięty chwastami i krzewami. Rośnie tu kilka drzew owocowych i innych.
