1. Obiekt zabytkowy

KOŚCIÓŁ PAR. P.W. ŚŚ. PIOTRA i PAWŁA

gm. NATOBOSZÓC
REMBIESZYCE

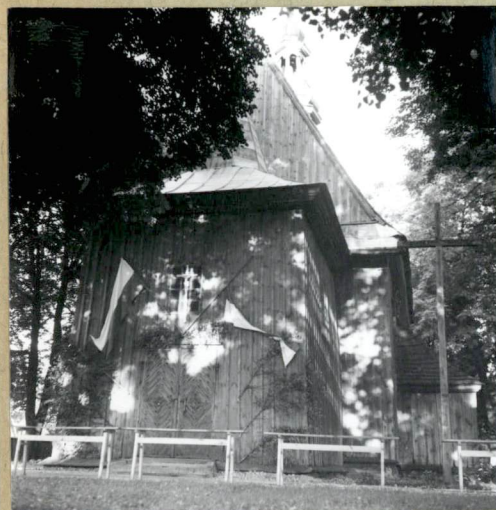
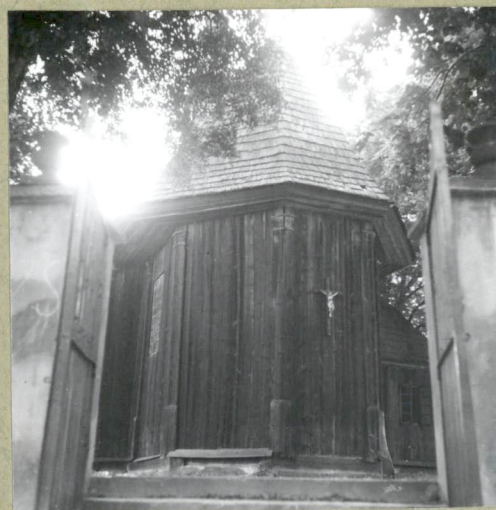
SYTUACJA, PLAN I ZDJĘCIA - 8BF

STAN : DOBRY

31. Szkic sytuacyjny, plan schematyczny, uwagi opisowe, fotografia
 ORIENTOWANY. DREWNIANY,
 KONSTRUKCJI ZRĘBOWEJ,
 OSZALOWANY. JEDNONAWOWY
 Z PREZBITERIUM ZAMKNIĘTĄ
 WIELOBOCZNIE, PRZY NIM OD
 PN ZAKRĘSTIA. PRZY NAWIE
 OD ZACH. KRUCHTA, OD PD
 NOWSZA KRUCHTA. WNETRZA
 ZE STROPAMI. DACHY DWUSPA-
 DOWE.
