1. Obiekt

KAMIENICA

KIELCE

Kielce
ul. Warszawska nr 4

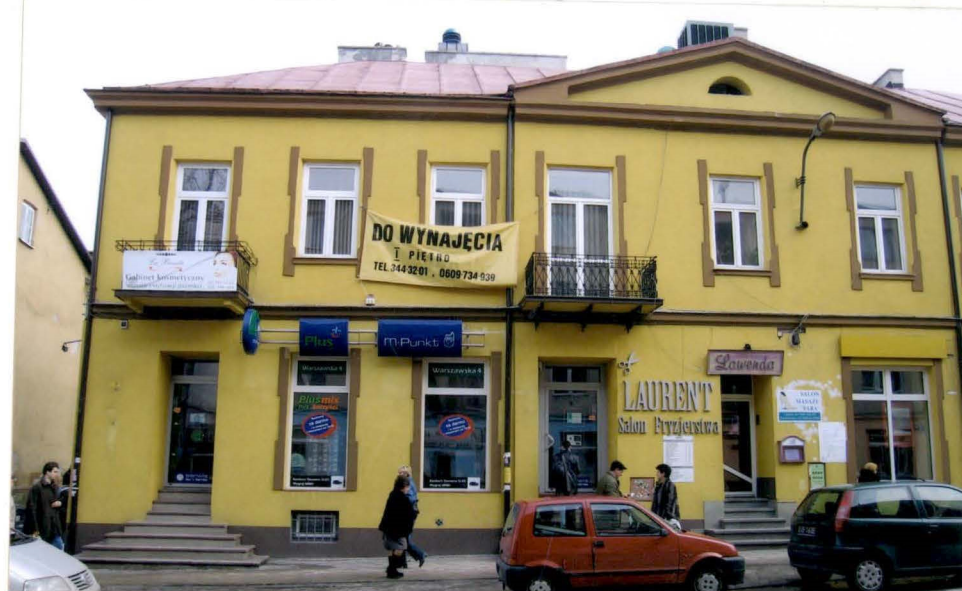
Elewacja zachodnia
(fragment).

Elewacje - zewnętrzne ściany budynku od stron południowej i zachodniej, są pomalowane na kolor żółty i biały, natomiast z pozostałych stron nie są malowane - pozostawione w szarym kolorze. W dachu od strony południowej znajdują się facjaty, natomiast od strony zachodniej w części centralnej trójkątny naczółek. Drzwi zewnętrzne parteru są jednoskrzydłowe, oszklone o plastikowych ramach (pierwotnie były drewniane, dwuskrzydłowe). Drzwi balkonowe są dwuskrzydłowe, oszklone o plastikowych ramach. Balustrady balkonowe są metalowe. W budynku są okna trzyskrzydłowe o jednej szybie w skrzydle, w których dwa pionowe skrzydła otwierają się na zewnątrz, natomiast zamontowane nad nimi poziome trzecie skrzydło jest uchylne na zewnątrz ku górze. Duże okna na parterze również posiadają dwa pionowe jednoskrzydłowe skrzydła oraz umieszczone nad nimi poziome skrzydło dwuszybowe. W facjatach są małe okna dwu i trzyskrzydłowe, o jednej szybie w skrzydle. Gzymsy podkreślają wyraźny podział na kondygnacje.

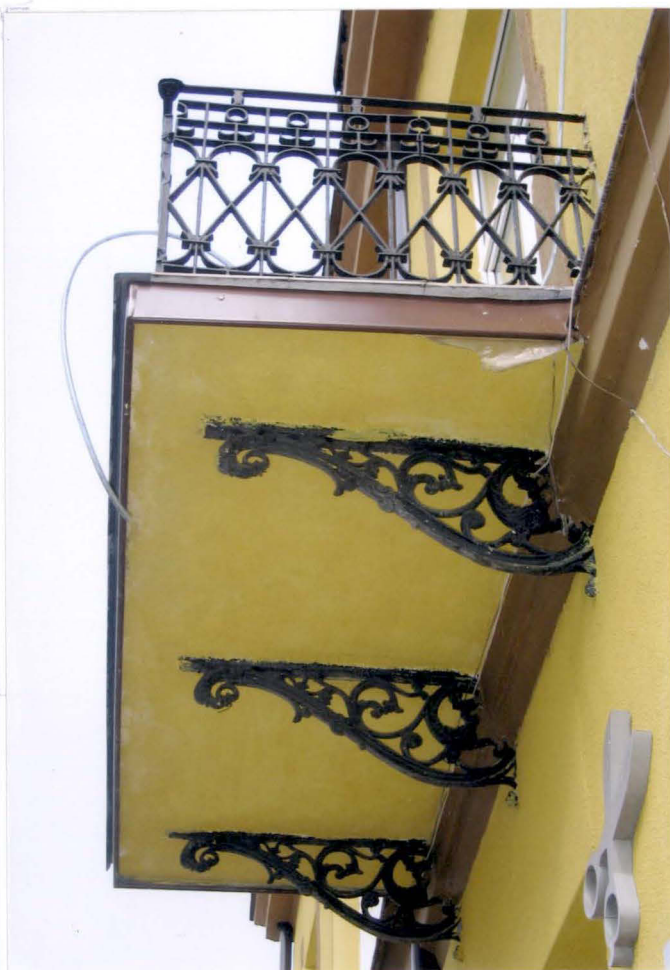
Balkon przy ścianie zachodniej (widok od dołu).
