1. Obiekt zabytkowy

DOM, ST. RYNEK NR 5 (nowa numeracja)
(ob. PL. Partyzantów)

KIELCE

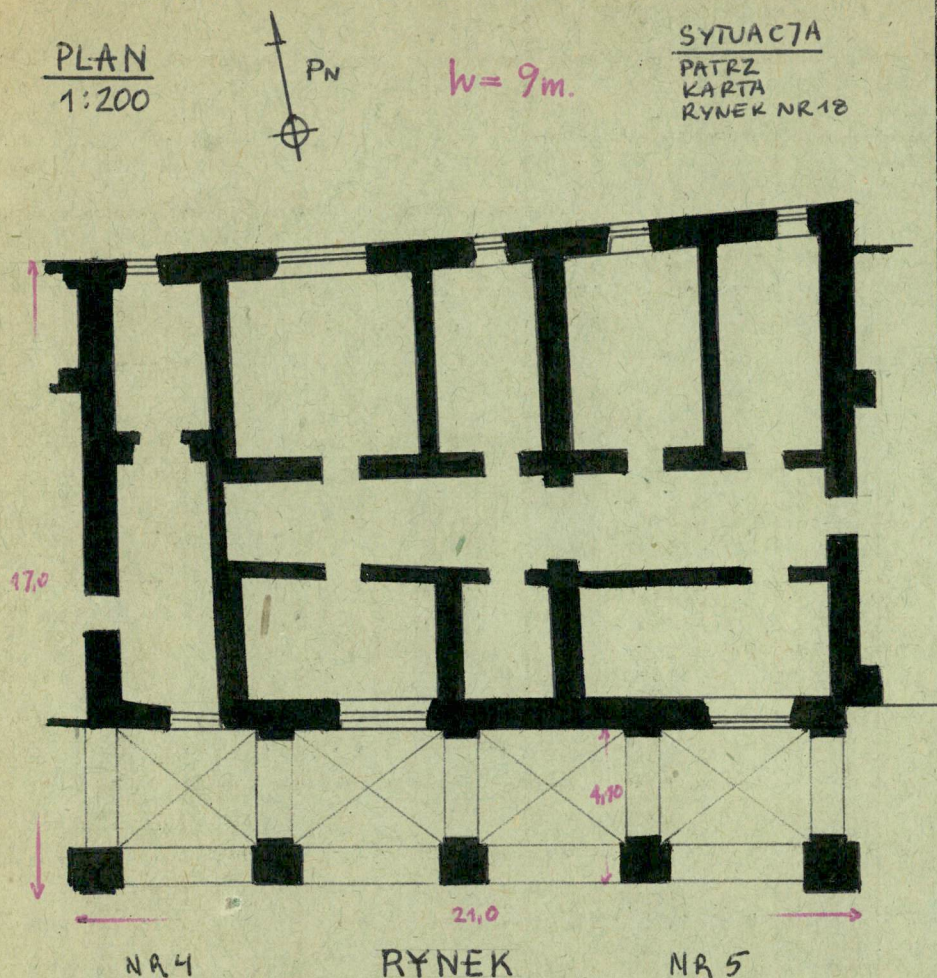
31. Szkic sytuacyjny, plan schematyczny, uwagi opisowe, fotografia

Usytuowany kalenicowo w zwartej zabudowie pn. pierzei st. Rynek. Murowany z kamienia i cegły, tynkowany. Na planie nieregularnego czworokąta, piętrowy, podpiwniczony, piwnice sklepione kolebką, dach łamany dachówką. W czasie II-ej woj. świat. dobudowane w elewacji frontowej podcienia arkadowe i ujednoliconie elewacje, dachy z domem nr 4.
