1. Obiekt zabytkowy

SUSZARNIA - DYMARKA

am. KUNOW  
NIETULISKO FABRYCZNE

XIX

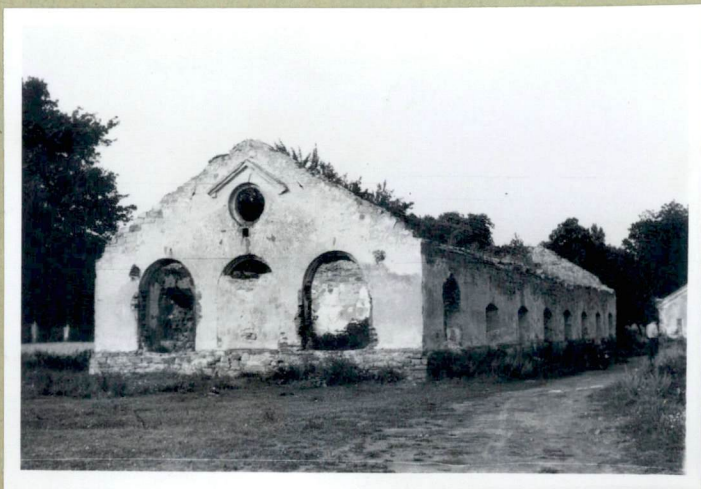
reklamowana ruina, zach. mury do korony

Widok od  
str. poł.
