1. Obiekt zabytkowy

MOST 2 TAMA NA KANALE n. Kamienniej

gm. KUNOW
NIETULISKO WIELKIE

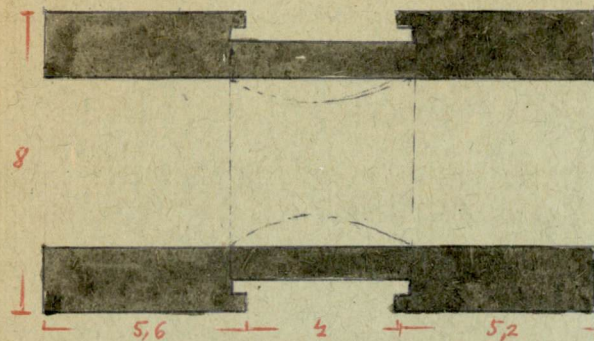
PLAN 1:200 $h = 4$ ΔP_H

Wybudowany na uregulowanym korycie-kanale
n. brzozy w odcinku prowadzącym do d.
zbiornika wodnego (za przepustem do kanału
rezerwowego), na przejściu z drogi z Mielnic
fabr. do brzozy. Most jednoprzęsłowy,
zastępczo odcinkowo z ujęciami w murach
bocznych dla dwustronnych zastawek tamy
regulującej odpływ i dopływ wody do zbiornika.

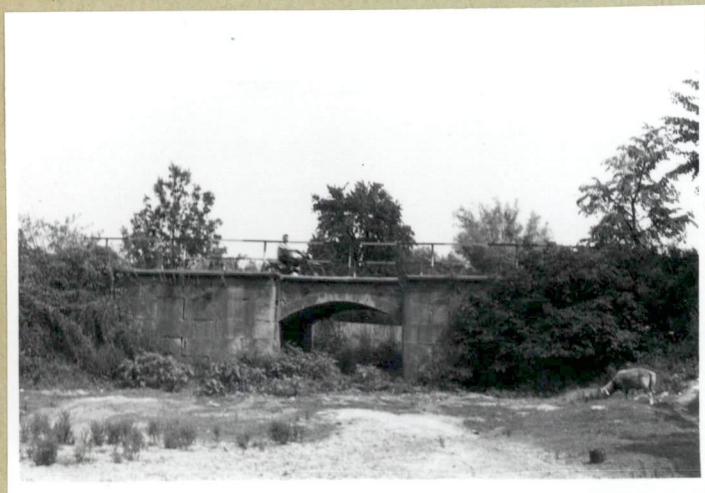
dobre; brak pierw. balustrady
