1. Obiekt zabytkowy

DOM, UL. WESOŁA NR 97

KIELCE

31. Szkic sytuacyjny, plan schematyczny, uwagi opisowe, fotografia
PLAN 1:200

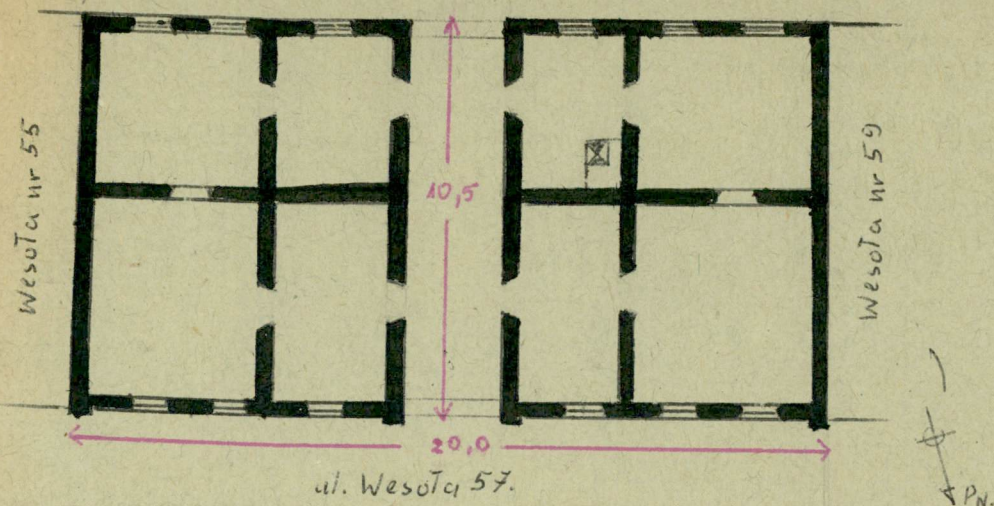
NA RZUCIE PROSTOKĄTA; MUROWANY Z KAMienia, UZUPĘLNIANY CECĄ; TYNKOWANY. PARTEROWY. USYTUOWANY KALENICZKO DO ULICY, SIEDMIOSIOWY Z BRAMĄ PRZEJAZDOWĄ, NA OSI. FASADA OPILASTROWANA, NA OSI TRÓJKĄTNY PRZYŁOŻEK, BRAMA O ŁUKACH PRZESKLEPIONYCH SEGMENTOWO; PROFILOWANY CZYMS PODOKAPOWY. PIWNICE SKLEPIONE. DACH DWUSPADOWY, KRUTY PAPA. DOM WŁĄCZONY W PÓŹNOKLASYCYSTYŹNĄ, KALENICZKOWĄ ZABUDOWĘ ULICY (OBOK DOMÓW 55 i 59)

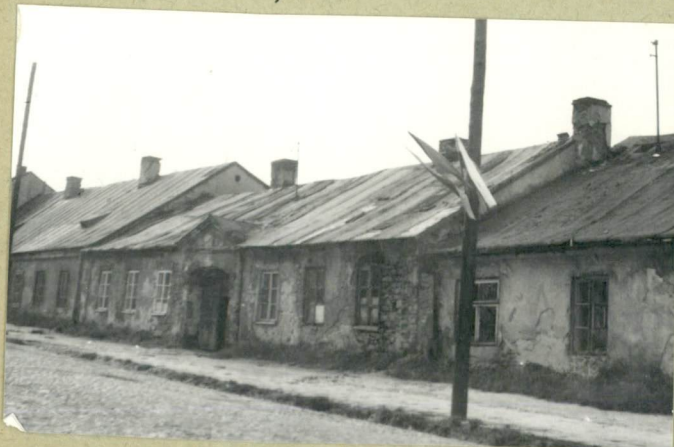
ZŁY (ZNISZCZONE WIĄZANIA DACHU, ZŁY STAN POKRYCIA,
I IN.)
