1. Obiekt DAWNA KAPLICA P.W. MATKI BOSKIEJ POCIESZENIA
/OBECNIE NIEUŻYTKOWANA/

2. Czas powstania
pocz. 2 poł.
XIX w.

3. Miejscowość
K I E L C E -
D Ą B R O W A

11. Zdjęcia. rzut, przekrój, sytuacja. orientacja

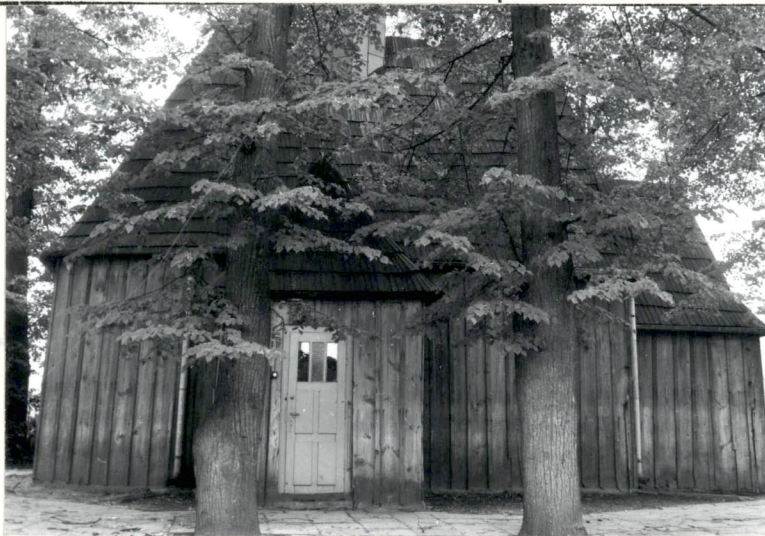
Widok od pn.

Bryła - zestawiona z trzech prostopadłościanów. Do nawy przylega od wsch. niewyodrębnione w bryle prezbiterium, z trójbocznym zamknięciem. Nad nimi wspólny dach dwuspadowy/po stronie wsch. przechodzący w trójpołaciowy/ ze szczytem zach. nieco cofniętym z lica, po bokach - z odcinkami daszku okapowego u podstawy. Przy tej ścianie szczytowej węższa i niższa kruchta też pod dachem dwuspadowym, ze szczytem lekko cofniętym z lica, z daszkiem okapowym u podstawy. Przy głównym korpusie od pd. - niska zakrystia pod daszkiem trójpołaciowym.

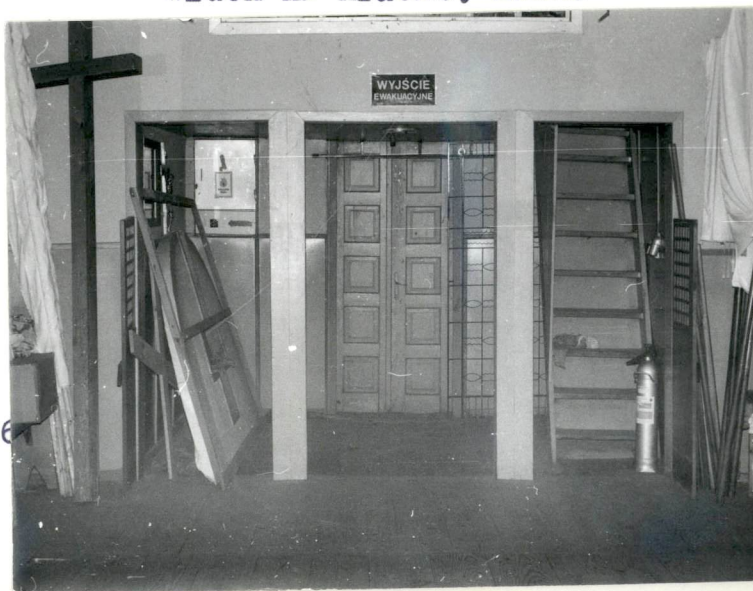
Widok na kruchtę zach.

Elewacje - wszystkie na niskiej podmurówce, oszalowane deskami pionowo z listwowaniem, na szczytach na styk "w jodełkę", zwieńczone wąskim gzymsem podokapowym. Elewacja zach. frontowa z kruchłą przysłaniającą prawie całą ścianę szczytową nawy, nad którą daszek dwuspadowy, z trójkątnym szczytem lekko cofniętym z lica, z daszkiem okapowym u podstawy. W dolnej partii prostokątnej na osi takież otwór wejściowy. Elewacja pd. przepłuta trzema arkadowymi otworami okiennymi pod łukiem półokrągłym, w prostokątnych obramieniach. Elewacja pn. ślepa z zakrystią po stronie wsch. pod daszkiem trójpołaciowym. Na ścianie pn. zakrystii prostokątny otwór drzwiowy. Trójboczne wsch. zamknięcie prezbiterium pozbawione okien. Na kalenicy głównego korpusu masywna sześcioboczna wieżyczka na sygnaturkę z takąż arkadkową latarnią, pod cebulastym hełmem, nad którym krzyż osadzony na kuli.

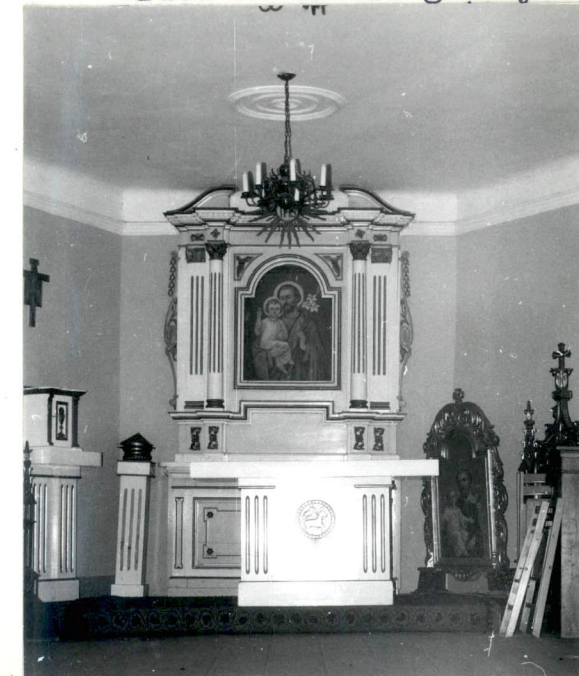
Widok na ołtarz główny.

Wypożyczenie - jeden ołtarz drewniany z obrazem św. Józefa.

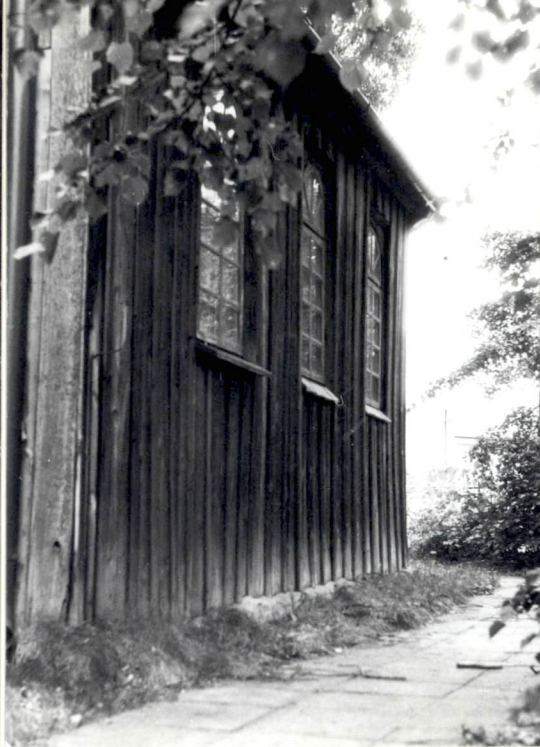
Elewacja pd.

Materiał i konstrukcja - drewniana, konstrukcji zrębowej na podmurówce kamiennej obrzuconej cementem /miejscami mocno zagłębionej w ziemię/, z zewnątrz oszalowana pionowo z listwowaniem tylko na szczytach na styk "w jodełkę". Wewnątrz ściany nawy, prezbiterium, zakrystii - otynkowane /w nawie także boazeria z płyt pilśniowych sięgająca aż do parapetów okiennych/. Stropy belkowe odeskowane, podbite trzcina z wyprawionym sufitem. Kruchta zach. o dwóch kondygnacjach otwartych na nawę, w dolnej - ściany obite płytami pilśniowymi i strop płaski odeskowany, w górnej - całe wnętrze odeskowane /sklepienie pozorne zwierciadlane zagłębione nieco także w sufit nad nawą/. Wieżba krokwiowo-jętkowa, pobicie dachów gontowe, sygnaturka obita blachą. Drzwi i okna drewniane. Okna w głównym korpusie tylko trzy, wszystkie arkadkowe /pod łukiem półokrągłym/, pojedyncze wielokwaterowe, od wewnątrz okratowane. Drzwi płycinowe - główne dwuskrzydłowe, do zakrystii - jednoskrzydłowe, między nawą a zakrystią - składane w harmonijkę. Podłoga z desek tylko w kruchcie z kwadratowych płyt piaskowca. Schodki na chór muzyczny drewniane jednobiegowe, szczebelkowe.

<p>14. Kubatura</p> <p>160 m³</p>	<p>15. Powierzchnia użytkowa</p> <p>54 m²</p>	<p>16. Przeznaczenie pierwotne</p> <p>sakralne</p>	<p>17. Użytkowanie obecne</p> <p>nieużytkowana</p>
<p>18. Prace budowlane i konserwatorskie, ich przebieg i dokumentacja</p> <ul style="list-style-type: none"> - <u>prace nie były dokumentowane.</u> - w latach 70-tych XX w. rozebrano murowany trzon komi-nowy w kruchcie frontowej, wymieniono stolarkę okienną, w miejscu otworu okiennego w zakrystii wykonano otwór drzwiowy, przeprowadzono remont więźby dachowej, zamontowano odpowietrzniki. 		<p>19 Stan zachowania (fundamenty, ściany zewnętrzne, ściany wewnętrzne, sklepienia, stropy, konstrukcje dachowe, pokrycie dachu, wyposażenie i instalacje)</p> <ul style="list-style-type: none"> - deski szalunkowe - zniszczone, porażone przez owady spróchniałe, - ściany zrębu niedostępne, - tynki wewnętrzne w stanie dobrym - drewno suche, brak śladów drewnojadów, - stropy w stanie dobrym, - więźba dachowa w stanie dobrym - drewno suche, brak śladów drewnojadów, - pokrycie gontowe dachów - omszałe i zawigocone, - stolarka okienna i drzwiowa w stanie dostatecznym, - zniszczone ogrodzenie od strony pd. i zach, schodki kamienne od ulicy.

<p>20. Najpilniejsze postulaty konserwatorskie</p> <ul style="list-style-type: none"> - wymiana desek szalunkowych, - remont schodków zewnętrznych i ogrodzenia.

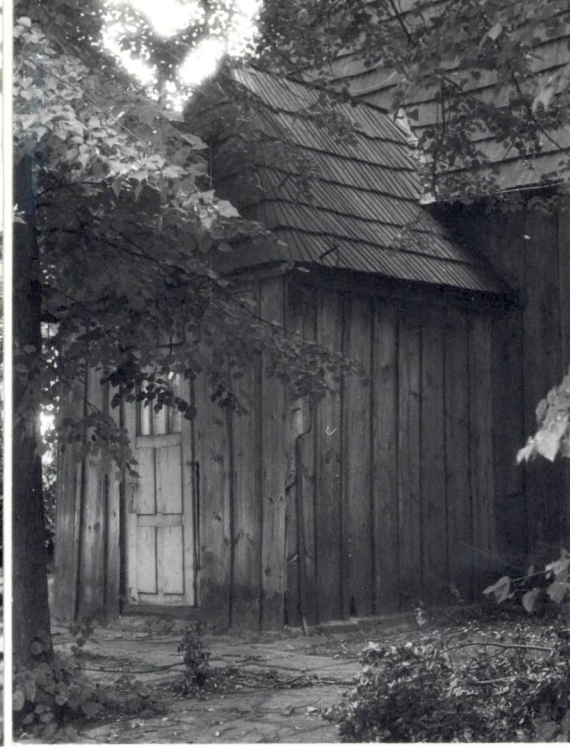
Zakrystia po stronie pn.

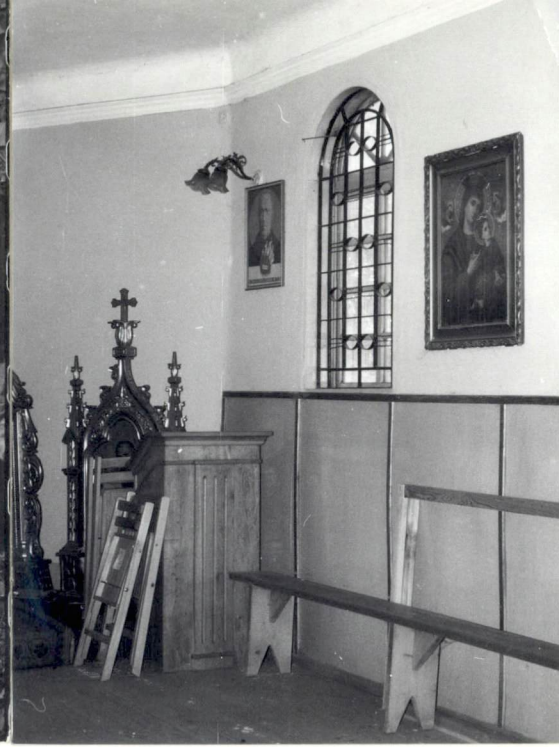
Wnętrze - ściana pd.
/fragment/.

Wnętrze - nawa, prezbiterium, zakrystia - otynkowane. Z nawą prostokątną, do której od wsch. przylega także niewyodrębnione w planie/prezbiterium z trójbocznym zamknięciem. Nad nimi jeden płaski sufit ozdobiony rozetą. Ściany - do wysokości parapetów okiennych - obite płytami pilśniowymi, górą zwieńczone profilowanym gzymsem. Otwory okienne trzy arkadkowe pod łukiem półokrągłym rozmieszczone rytmicznie po stronie pd. Od zach. przylega do nawy nieco węższa i wyższa kruchta prostokątna o dwóch kondygnacjach. W niej - na dole - podchórze otwarte na nawę trzema prostokątnymi przejściami wydzielonymi za pomocą dwóch słupów. Na piętrze chór muzyczny z prostą balustradą pod pozornym sklepieniem zwierciedlanym wtopionym nieco w sufit nad nawą. W głównym korpusie podłoga, w kruchcie posadzka stara kamienna.

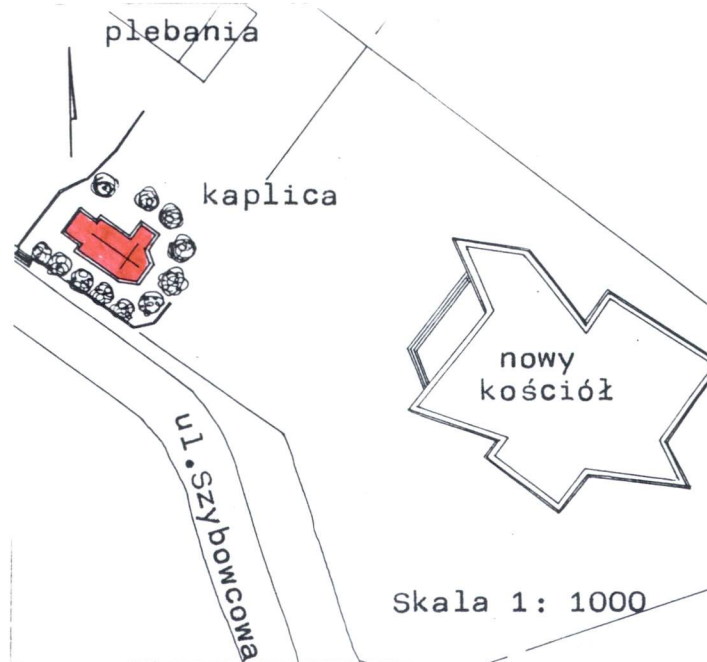
Plan sytuacyjny.

Sytuacja - kaplica na pn.-wsch. obrzeżu Kielc, po stronie zach. trasy wyjazdowej do Warszawy i rzeczki Silnicy, w kwartale między ulicami: Szybowcową, Starogórką, Północną i Manifestu Lipcowego. Usytuowana na płaskim terenie, nieco wyniesionym w stosunku do równoległe doń biegnącej ul. Szybowcowej. Orientowana /zwrócona prezbiterium na wsch. z lekkim odchyleniem w kierunku pd./. Po jej stronie pn.-wsch. nowy murowany kościół par. od pn.-zach. - współczesna murowana plebania. Tylko od zach. i od pd. zachowane odcinki starego ogrodzenia - murowanego półpełnego, otynkowanego, z wysoką podmurówką od strony ulicy, na której czworoboczne słupy; między nimi - metalowe ażurowe przesłania. W pierwszym przesłaniu od zach. po stronie pd. - dwuskrzydłowa metalowa brama między słupami zaakcentowanymi zwieńczeniami /w formie płaskich ogzysmowanych kostek/. Przed bramą schody jednobiegowe z piaskowca. Wokół kaplicy - ścieżki komunikacyjne z płyt chodnikowych. Pierścien starych lip wyznacza granicę dawnego placu wokół kaplicy.
