OŚRODEK DOKUMENTACJI  
ZABYTEKÓW W WARSZAWIE  
Karta Ewidencyjna Zabytków  
Architektury i Budownictwa

Nr 3309

DOM OPACKI, *marzypian szufla*

NOWA SŁUPIA

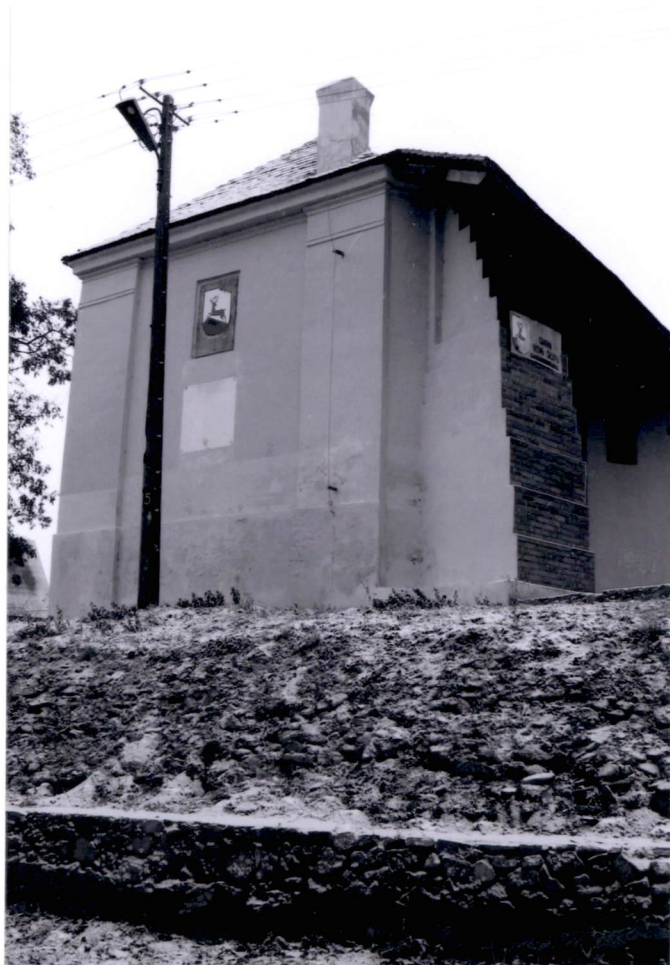
1. Widok na elewację pn.

Elewacja północna - ślepa, ujęta na narożnikach pilastrami; na osi prostokątne zaślepione okno na wysokości 2-iej kondygnacji.

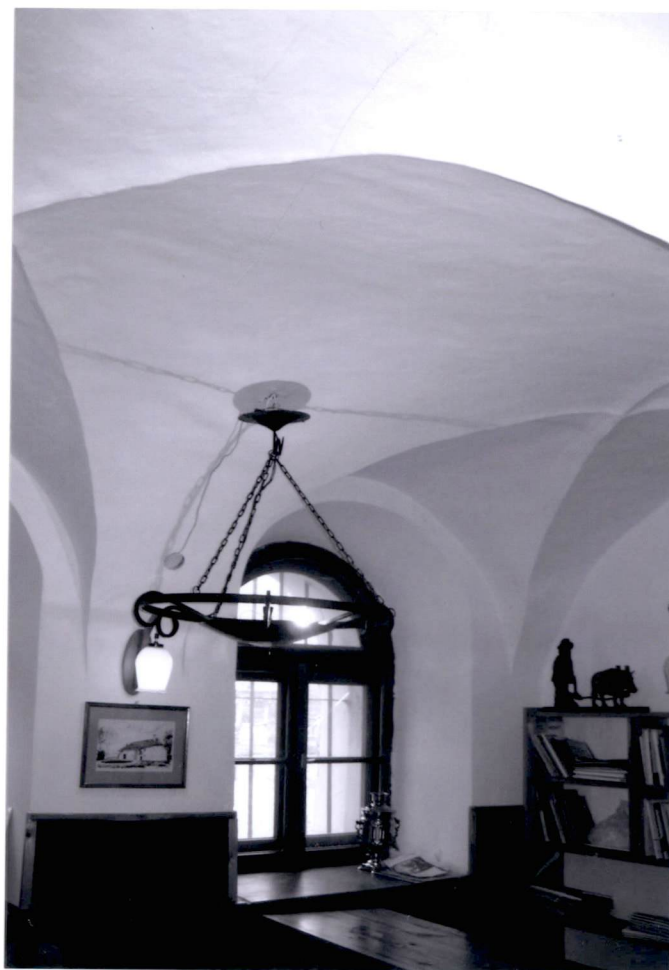
2. D. zakrystia, wnętrze

Budynek zaadaptowany do potrzeb biblioteki - poszczególne pomieszczenia pełnią funkcje na parterze - magazynowe, na piętrze - czytelnia, wypożyczalnia, zaplecze, aneks sanitarny. D. zakrystia zaadaptowana na punkt informacyjny PTTK (obecnie przeniesiony do siedziby Gminy). W/w funkcje nie spowodowały dużej ingerencji w strukturę obiektu, ani w jego układ przestrzenny. We wnętrzach liczne wnęki i nieregularności - zwłaszcza w północnej części budynku, której fragment ściany zachodniej na odcinku łuku.

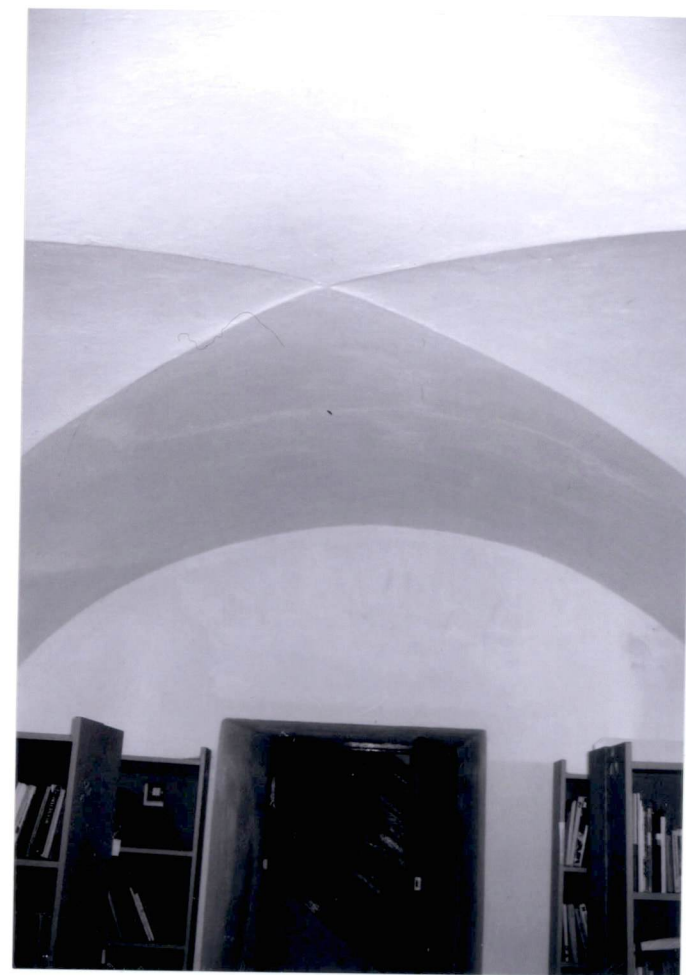
3. Sklepienie w pomieszczeniu pd.

**WNĘTRZE:** jednotraktowe; na parterze ciąg pomieszczeń sklepionych; na piętrze ze stropami belkowymi. W centralnie usytuowanej sieni drewniane zabiegowe schody.

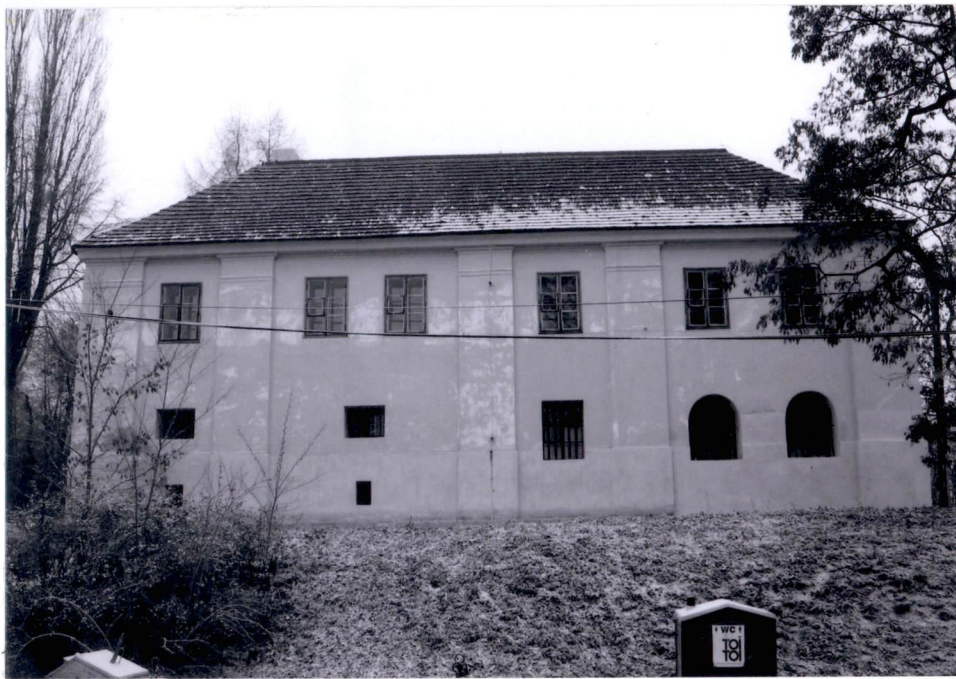
1. Elewacja wschodnia

Elewacja wschodnia - 2-kondygnacyjna, 6-osiowa; artykulację wyznacza rytm okien oraz pilastry - ujmujące elewację na narożnikach, oraz dzielące elewację między - kolejno od pn. - 2 a 3 osią, 3 a 4, 5 i 6 (odpowiadają podziałowi wewnętrznemu na poszczególne pomieszczenia). Otwory okienne w 2-iej kondygnacji ujednolicone, prostokątne. W parterze 5 otworów okiennych - na 1 i 2 osi - półkoliście zwieńczone (zakrystia), sieni - prostokątne, między 4 a 5 osią oraz na 6 - prostokąta wzdłużnie. W partii przyziemie dwa niewielkie prostokątne okna do piwnicy.

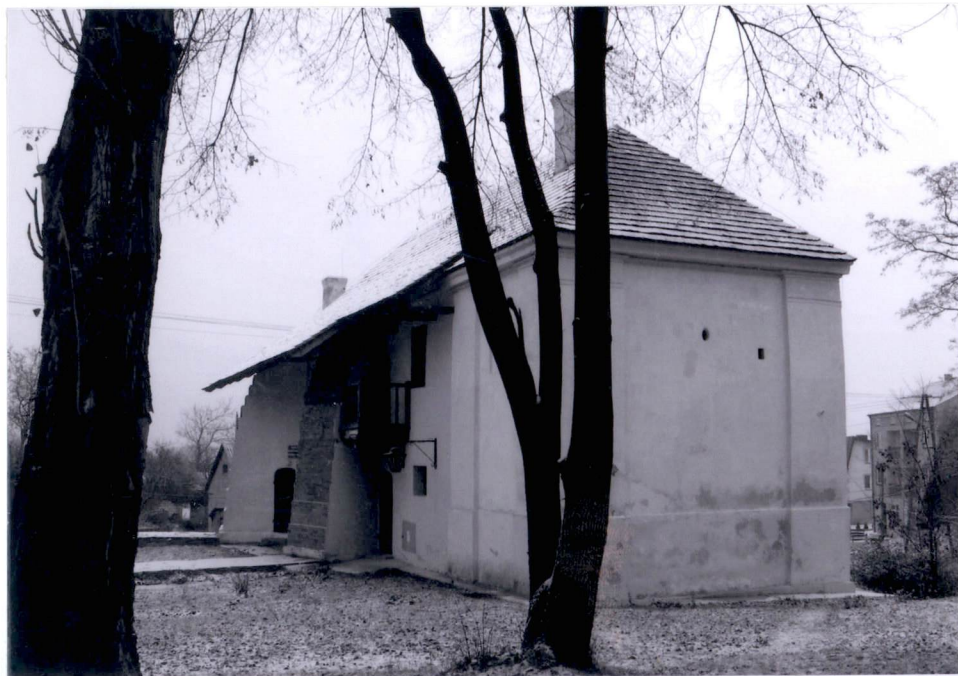
2. Elewacja południowa

Elewacja południowa - ujęta na narożnikach pilastrami; w górnej partii ściany dwa nieregularnie rozmieszczone okienka - owalne oraz prostokątne.
