1. Obiekt 1641A

KOŚCIOŁ PARAFIALNY P.W. ŚW. MIKOŁAJA

ok. 1570

O K S A

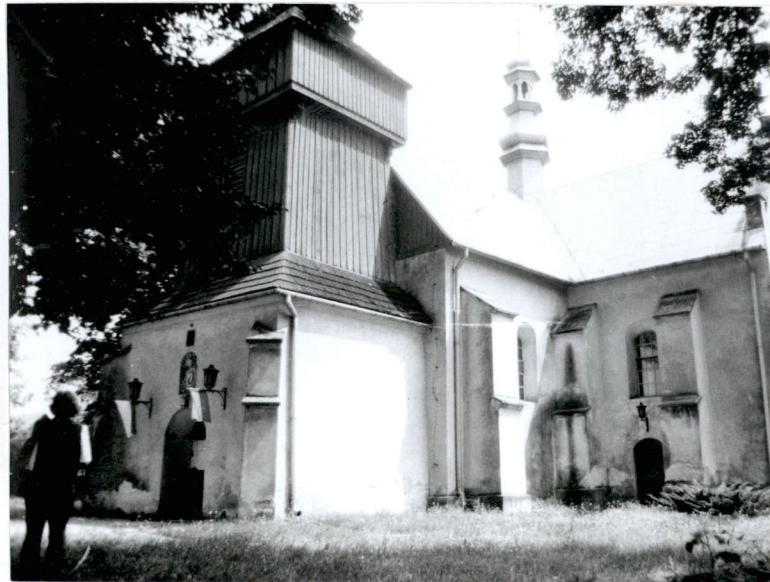
Kościół od zachodu.

Elewacje: za wyjątkiem wieży otynkowane, oszkarpowane, częściowo opasane cokołem, z oknami zamkniętymi półkoliście. Fasadą z wejściem zamkniętym półkoliście na osi, nad którym w zamkniętej półkoliście blendzie kartusz z herbem Oksza. Wyżej nadbudowana wieża - dzwonnica drewniana, z fartuchem krytym gontem w części dolnej, z nadwieszoną izbicą w części górnej, kryta dachem łamanym. Elewacje północna i południowa 6-osiove, w szczytach kaplic po trzy ostrołukowe blendy. Elewacja zachodnia z drzwiami na osi, po bokach i nad nimi prostokątne epitafia inskrypcyjne. W szczycie oddzielnym profilowana opaska 3 półkoliście zakończone blendy.

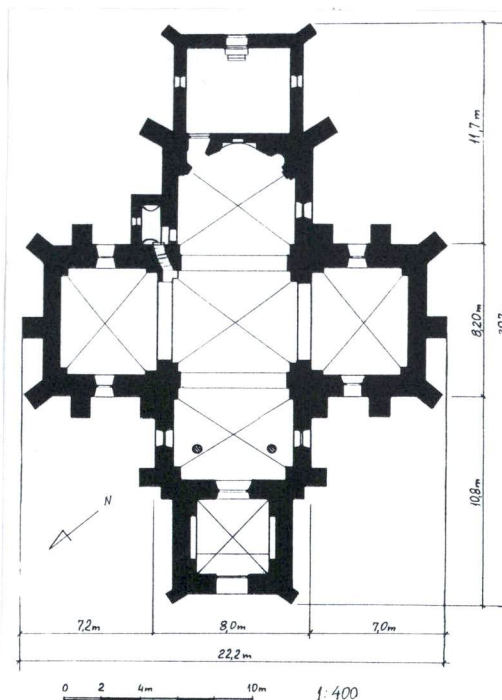
Rzut przyziemia.

Rzut: kościół na planie krzyża greckiego, złożonego z jednoprzęsłowych ramion: Do zachodniego ramienia dobudowana kruchta, do wschodniego - zakrystia. Niewielka dawna zakrystia w narożu między wschodnim i północnym ramieniem.

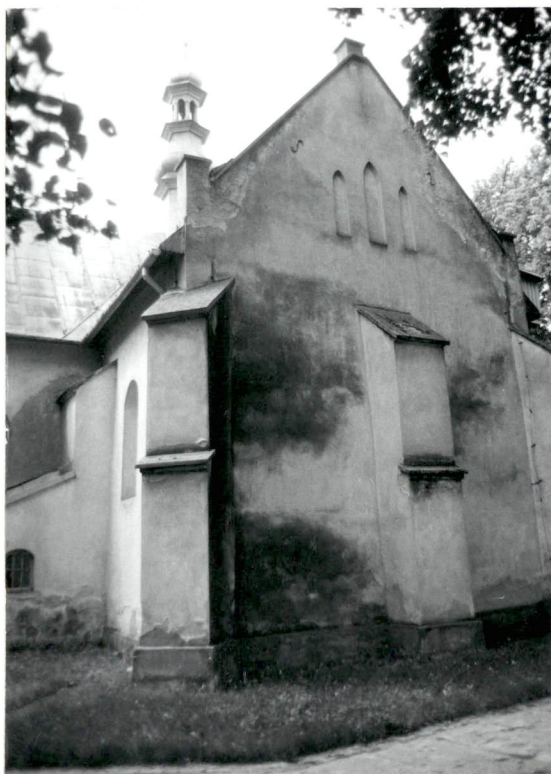
Kościół od północy.

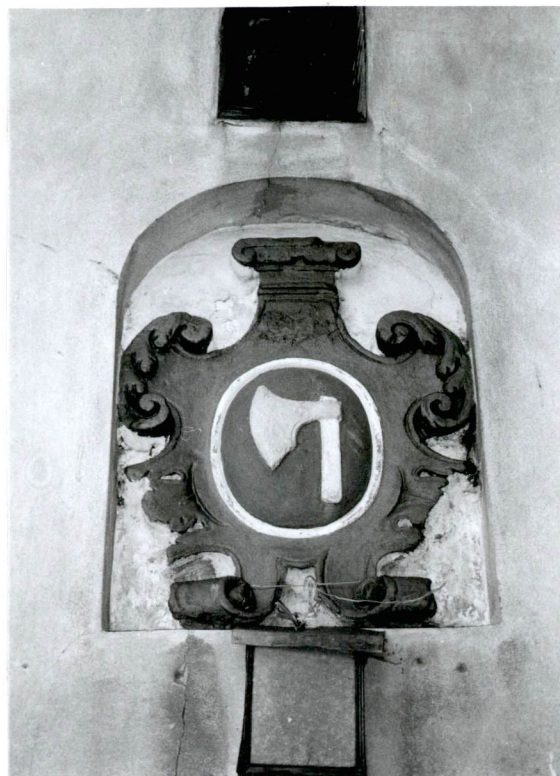
Herb nad wejściem.

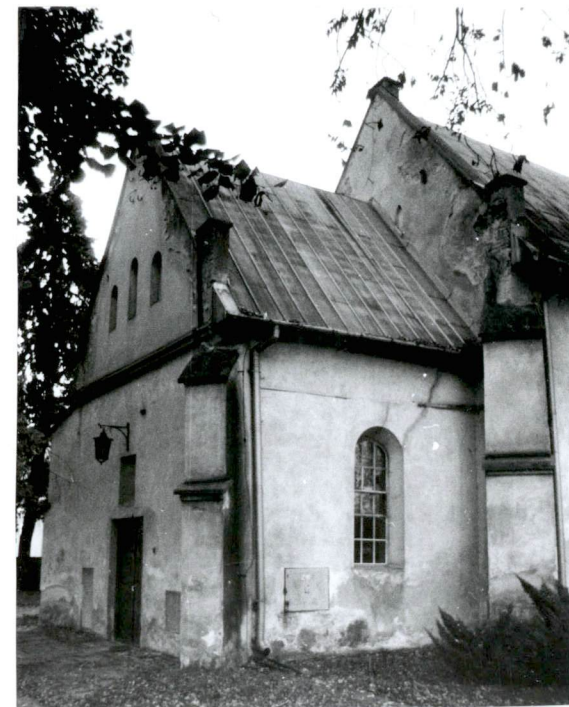
Dobudowana zakrystia.

c.d.p.12 to po bokach i nad wejściem do nowej zakrystii wmurowano 3 kalwińskie epitafia usunięte wcześniej z kościoła. Przed 1929r ks. Pelagia Radziwiłłowa ufundowała w kościele wielki ołtarz, który stanął przed pierwotnym ołtarzem, oraz zapisała kościołowi legat 1000 zł. Styl późnogotycki.

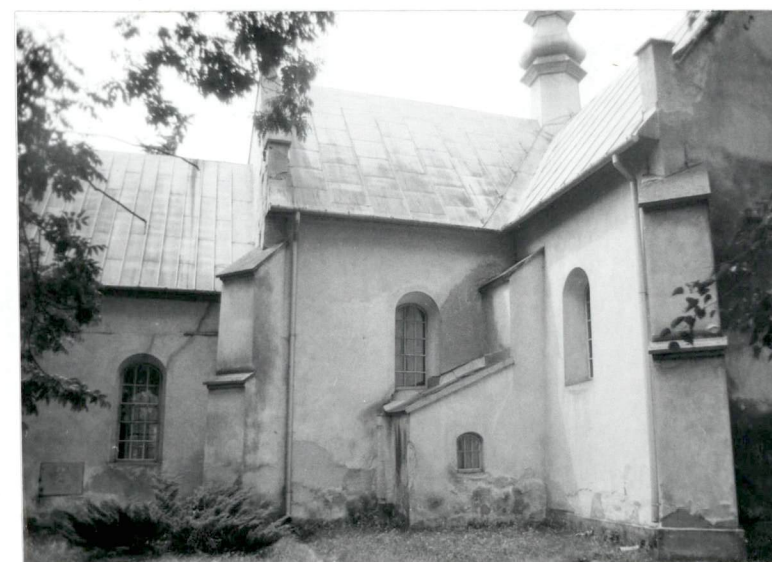
Elewacja północna z dawną zakrystią.

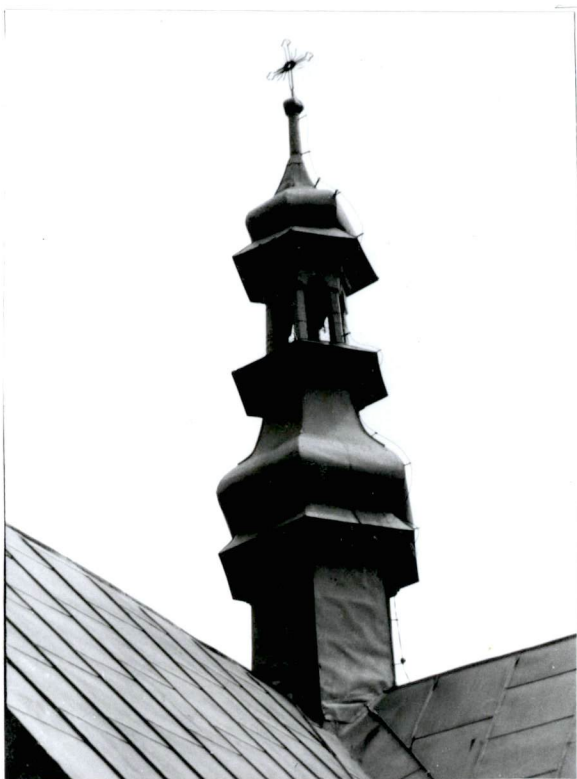
Sygnaturka.

Bryła: budynek jednokondygnacyjny, nakryty dachem dwuspadowym z sygnaturką z niższą zakrystią od wschodu i kruchtą od zachodu nad którą nadbudowana wieża z nadwieszoną izbicą z dachem łamanym polskim. Niska d. zakrystia z dachem jednospadowym.

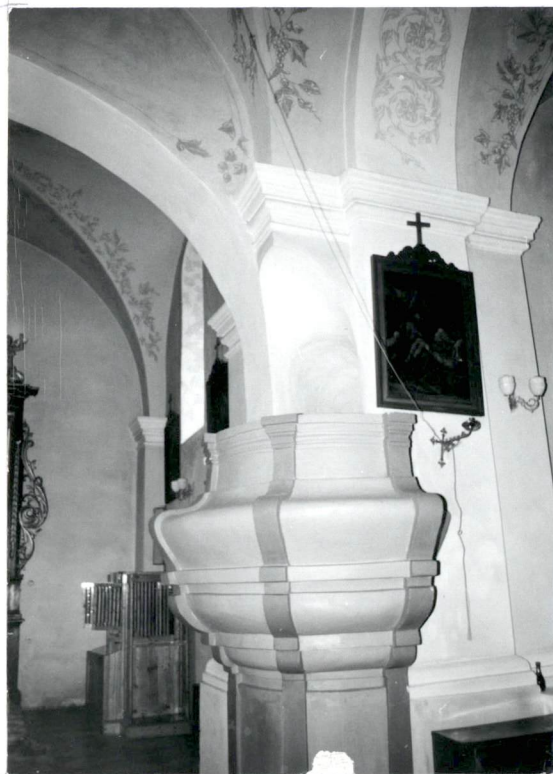
Ambona.

Wnętrze: wyłożone posadzką, otynkowane. Nawa główna otwarta do prezbiterium na 1-stopniowym podwyższeniu półkolistą tęczą zaakcentowaną gurtą. Kaplice otwarte do nawy półkoliście. Ściany zwieńczone profilowanym gzymsem rozczłonkowane pilastrami, na które spływają gurdy sklepienia. W narożniku między prezbiterium a północną kaplicą - ambona, wsparta na cokole, o profi-

c.d.p.13 -lowanym, ogzysowanym korpusie, podzielonym gurtami. Za ołtarzem głównym wnętrza pierwotnego ołtarza ujęta pilastrami z wolutowym zwieńczeniem oraz ślady pierwotnej polichromii.

Wyposażenie: drewniane: ołtarz główny i dwa ołtarze boczne barokowe, chór neoklasycystyczny, ambona murowana, późnorenesansowa.

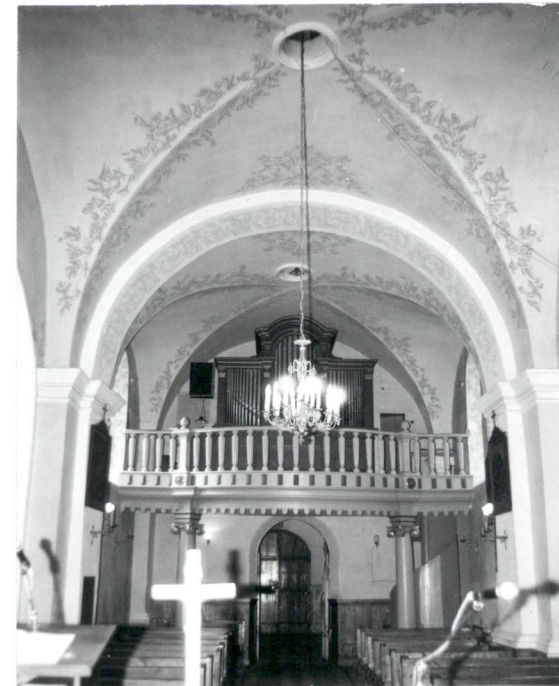
Widok na chór.

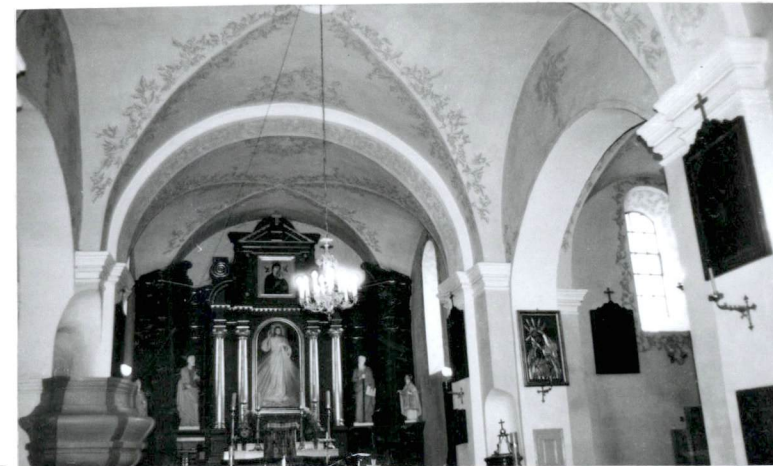
Widok na  
prezbiterium.
