KARTA EWIDENCYJNA ZABYTKÓW ARCHITEKTURY I BUDOWNICTWA

1400

KOŚCIÓŁ PARAFIALNY P. W. WNIEBOWZIĘCIA NMP

OLEŚNICA

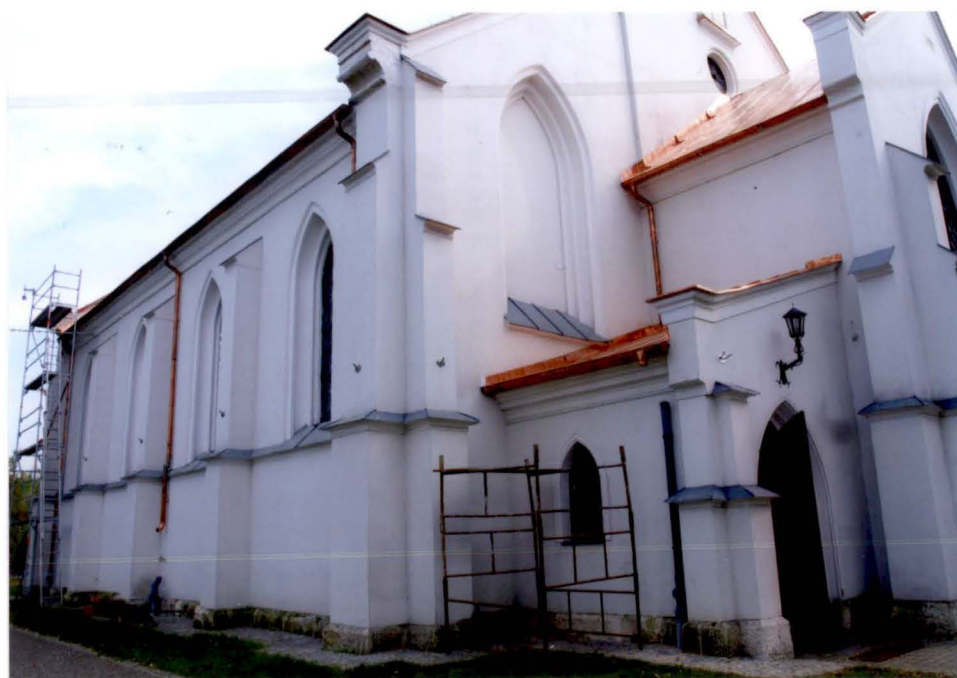
Elewacja północna. Czteroosiowa, w nawie bocznej artykułowana skarpami, zwieńczona gzymsem. Od wschodu dwuosiowe prezbiterium na wysokim kamiennym cokole, artykułowane skarpami, zwieńczone gzymsem.

7. Elewacja północna.	28. Wnętrze, nawa główna, widok w stronę chóru.
8. Elewacja zachodnia.	29. Wnętrze, nawa boczna.
9. Zakrystia i prezbiterium, widok od południa.	30. Wnętrze, nawa boczna.

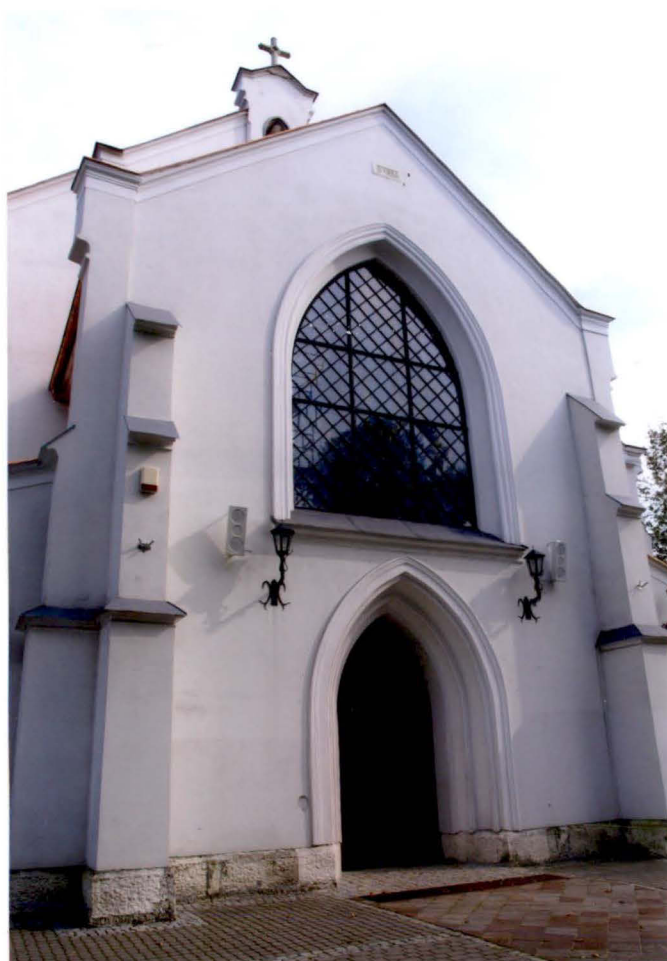
8.

Elewacja zachodnia. Szczytowa, trójosiowa, ujęta uskokowymi skarpami. Oś elewacji wyznacza zwieńczona trójkątnym szczytem dwukondygnacyjna kruchta. W kruchcie wejście do kościoła, nad nim duże ostrołukowe okno wchodzące w obrys szczytu i data 1890. Kruchta flankowana dwiema niskimi przybudówkami, mieszczącymi wejścia do naw bocznych. Nad przybudówkami dwie duże ostrołukowe blendy. Szczyt elewacji zwieńczony zakończoną krzyżem sterczyną z niszą mieszczącą figurę Matki Boskiej.

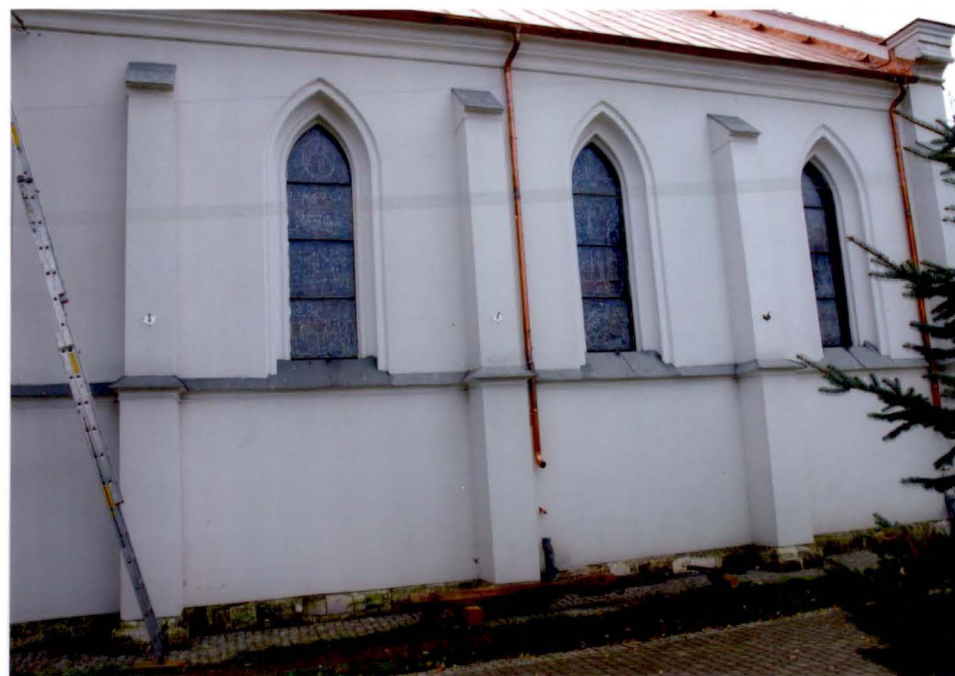
13. Elewacja północna.	34. Zakrystia.
14. Okno.	35. Wnętrze, chór.
15. Dach, miejsce usytuowania sygnaturki.	36. Prezbiterium, sklepienie.
16. Sygnatyrka.	37. Okno.

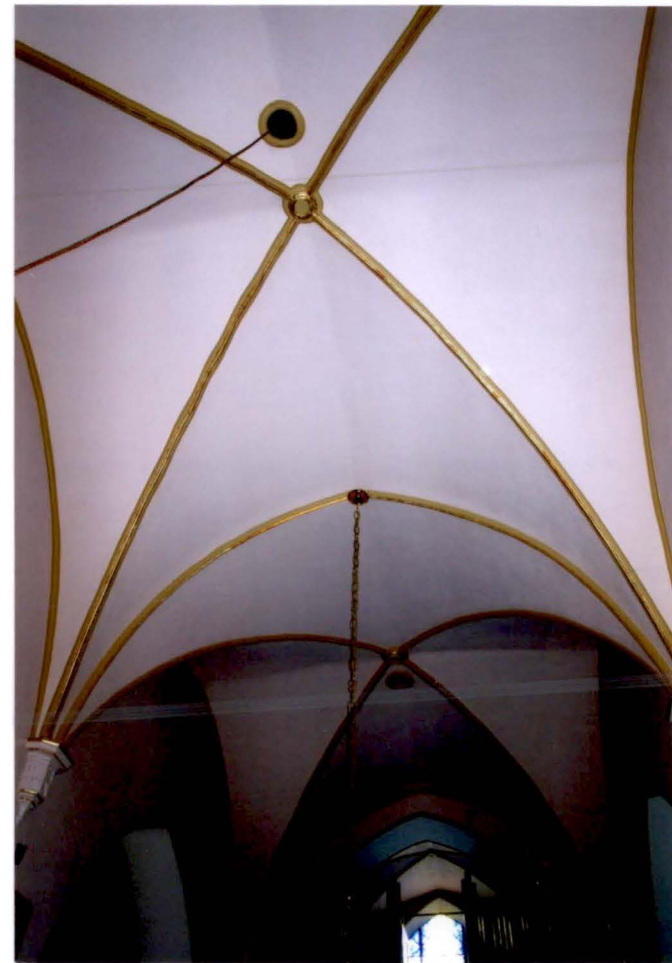
Sklepienia, stropy. W nawie głównej i prezbiterium sklepienia krzyżowo-żebrowe, wsparte na konsolkach. W nawach bocznych strop drewniany, belkowy z podsiębitką tynkowaną.

10. Elewacja wschodnia.	31. Sklepienie.
11. Widok od strony północno-zachodniej.	32. Sklepienie, konsola.
12. Widok od strony północno-zachodniej.	33. Sklepienie, konsola.

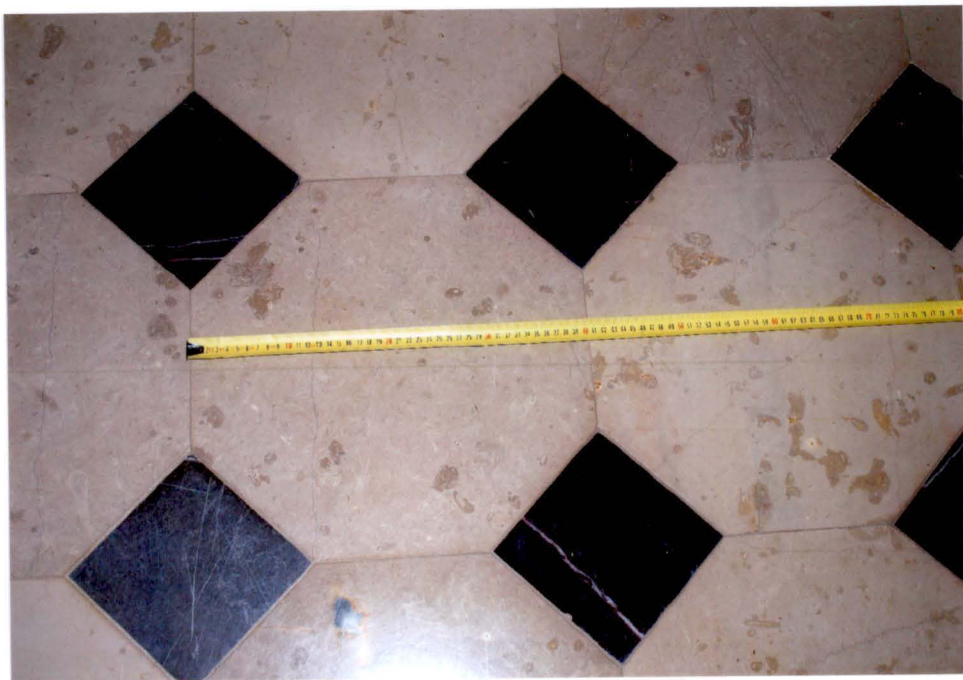
Posadzki, podłogi. Posadzka kamienna z kwadratowych płyt „marmuru kieleckiego” w kolorystyce brązowo-beżowej o wymiarach 29x29 cm, 30x30 cm, 40x40 cm i czarnych o wymiarach 20 x20 cm.

21. Krzyż w elewacji wschodniej.	42. Posadzka.

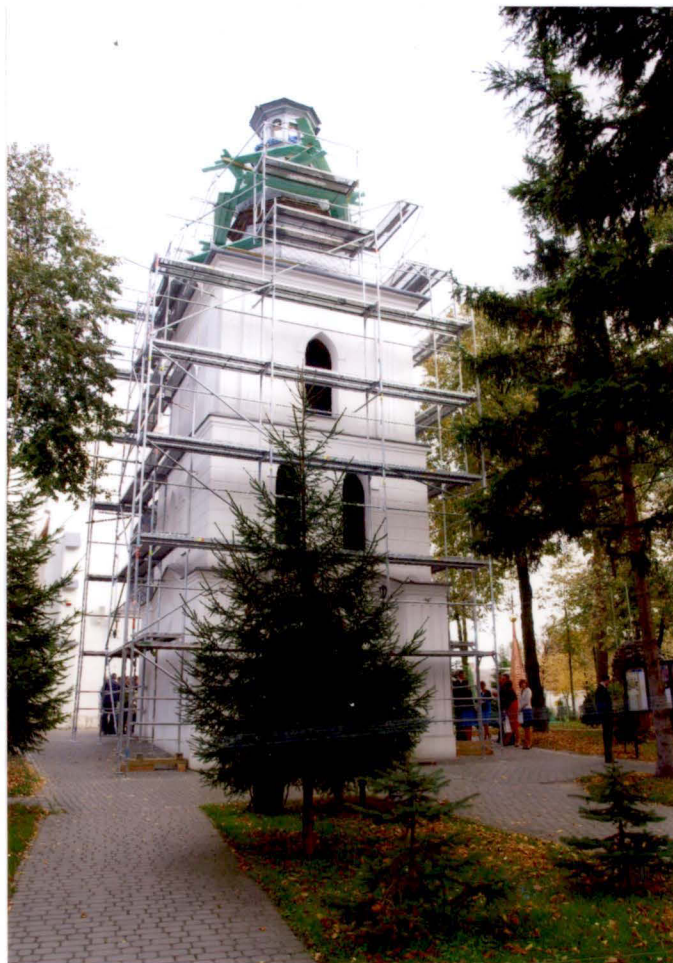
1. Widok od strony zachodniej.
2. Widok od strony północno- wschodniej.
3. Widok od strony południowo-wschodniej.
4. Elewacja północna.
5. Wnętrze.
6. Drzwi.
7. Widok od strony południowo-zachodniej na dzwonnice i kościół.
8. Wnętrze, schody.
9. Wnętrze, schody.
10. Wnętrze, dzwony.
11. Wnętrze, dwony.
12. Wnętrze, ściana.
