1. Obiekt 162/2

DZWONNICA W ZESPOLE KOŚCIOŁA PARAFIALNEGO P.W. ŚŚ. PIOTRA I PAWŁA

2 poł. XVIII w.

OBRAZÓW

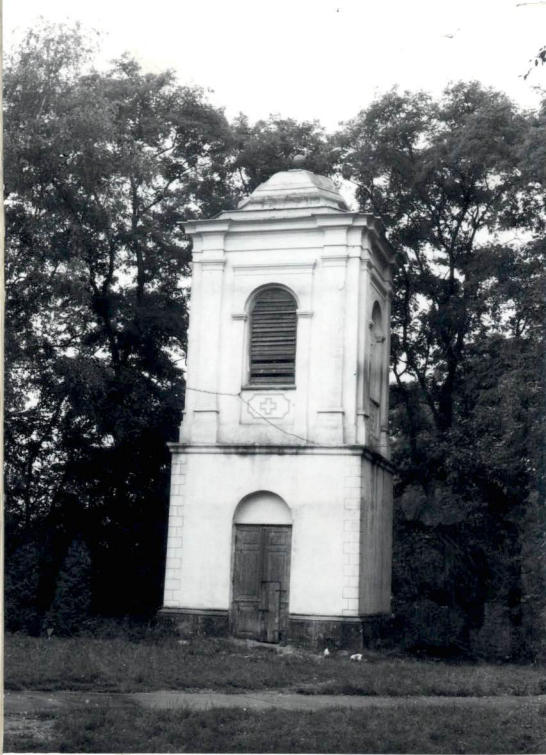
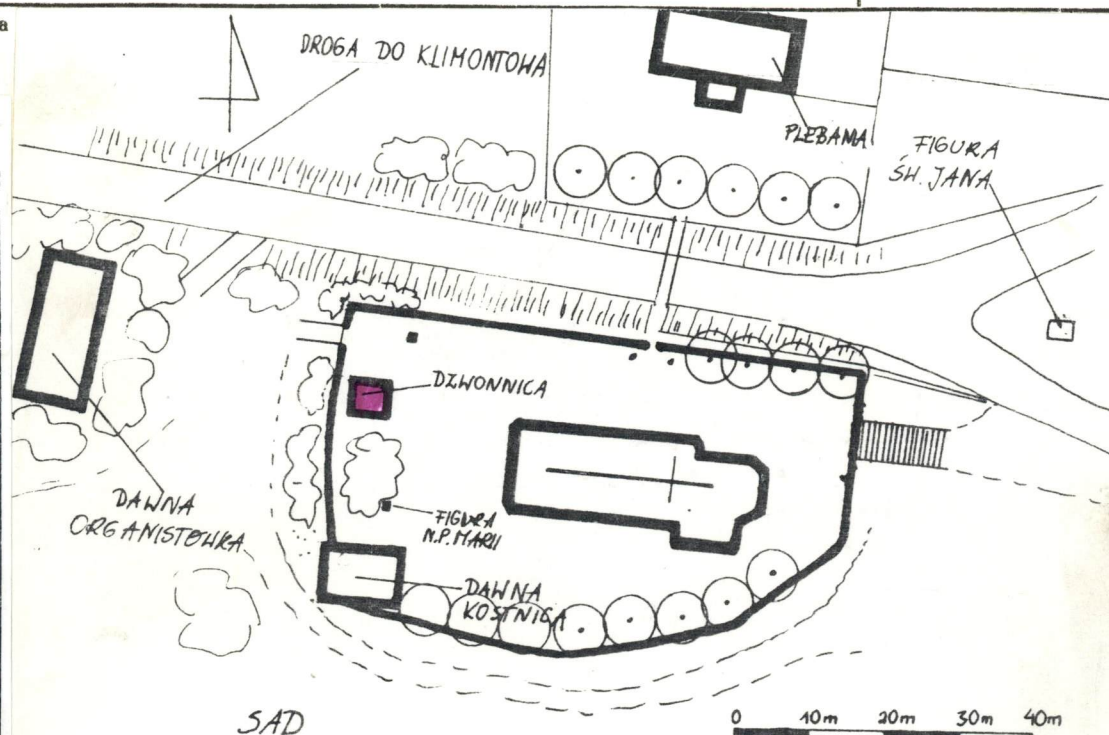
11. Zdjęcia. rzut, przekrój, sytuacja. orientacja

Materiał i konstrukcja: murowana z cegły, tynkowana, wewnątrz drewniana konstrukcja na dzwony podtrzymująca także podłogę drewnianą II kondygnacji (w dolnej klepisko). Drzwi drewniane, płycinowe, dwuskrzydłowe. W skrzydle półn. wąska spobogowa furta. Komunikacja między kondygnacjami po drewnianej drabinie. W otworach okiennych górnej kondygnacji żaluzje z drewnianych deseczek. Dach kryty blachą.

Rzut: na planie kwadratu o wymiarach 5,30 m x 5,30 m.

Bryła: wysoki prostopadłościan nakryty spłaszczonym hełmem.

Elewacje: wszystkie otynkowane na cokole zwieńczonym wąskim gzymsem. Dolna kondygnacja z narożnikami podkreślonymi boniami (w tynku), z prostokątnym otworem drzwiowym na osi ściany wsch., zamkniętym od góry łukiem półkolistym. Górna kondygnacja oddzielona od dolnej wąskim gzymsem działowym z pilastrami przy narożnikach podtrzymującymi girujące się belkowanie. Na osi każdej ściany półkolisty otwór okienny z dekoracyjną płyciną pod parapetem, ujęty w prostokątne obramienie zwieńczone belkowaniem. Całość nakrywa dekoracyjna, płaska czasza zwieńczona kulą.

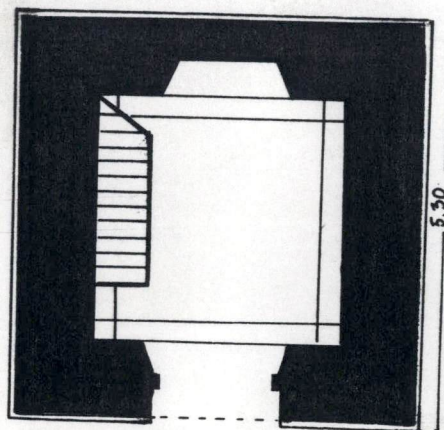
1:400

Sytuacja: dzwonnica w zespole kościoła par. p.w. SS. Piotra i Pawła w Obrazowie - położona w zach. części dawnego cmentarza przykolanego otoczonego murem. Frontem zwrócona ku wsch. elewacji kościoła. Z tyłu, za dzwonnica przebiega zach. odcinek murów. Z boku, po stronie półn., za murem cmentarnym biegnie w wąwozie droga z Obrazowa na zach (do Dębian i Głazowa). W pobliżu dzwonnicy, po stronie półd. znajduje się dom katechetyczny (w ruinie).
