1. Obiekt 169/1  
STAJNIA Z WOZOWNIĄ, w zespole dworskim

2. Czas powstania  
k. XVIII.,  
4 ćw. XIX w.

ROGÓW

Stajnia z wozownią

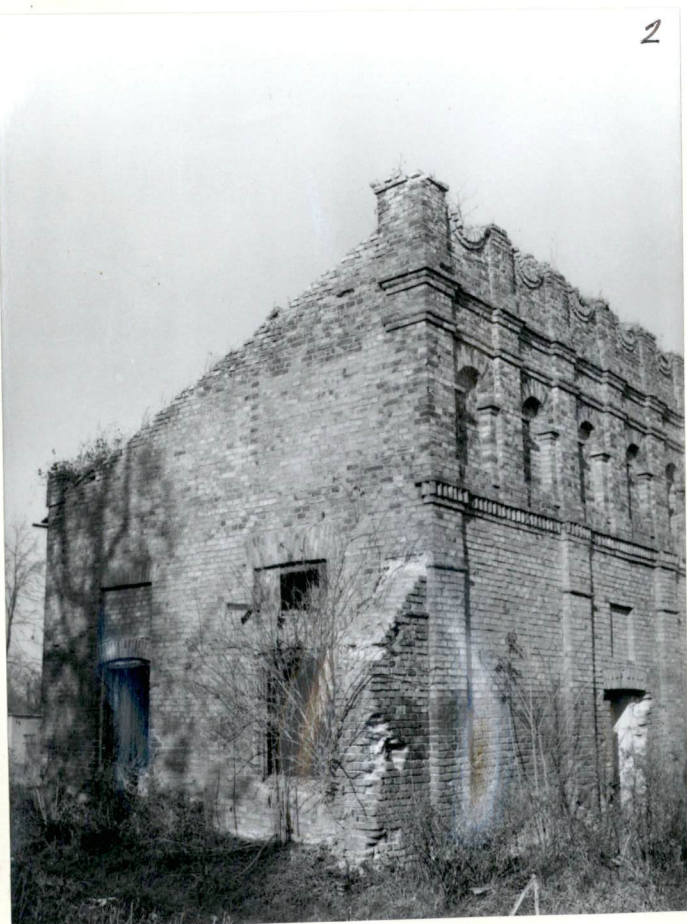
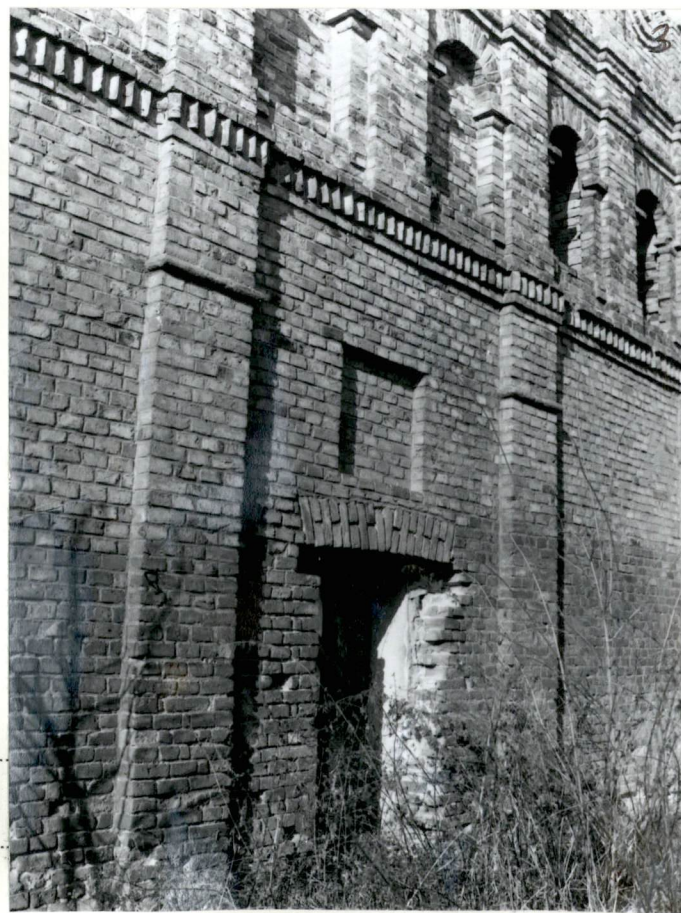
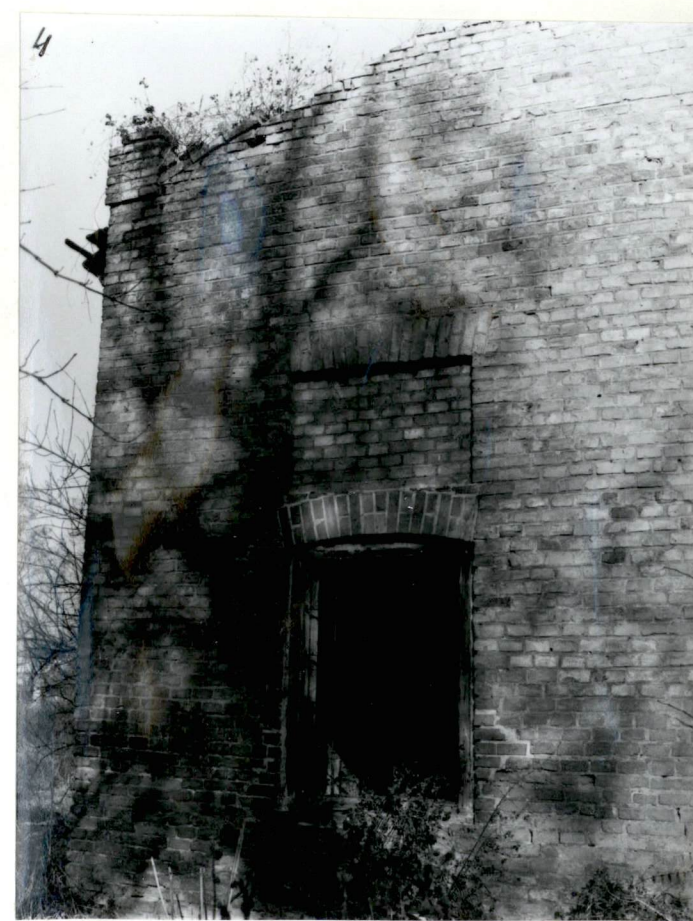
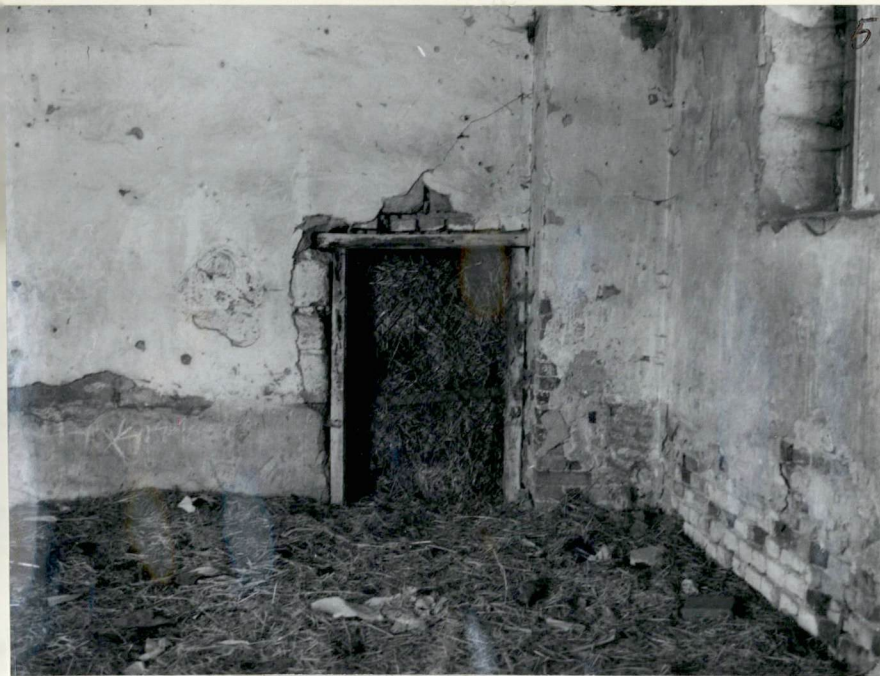
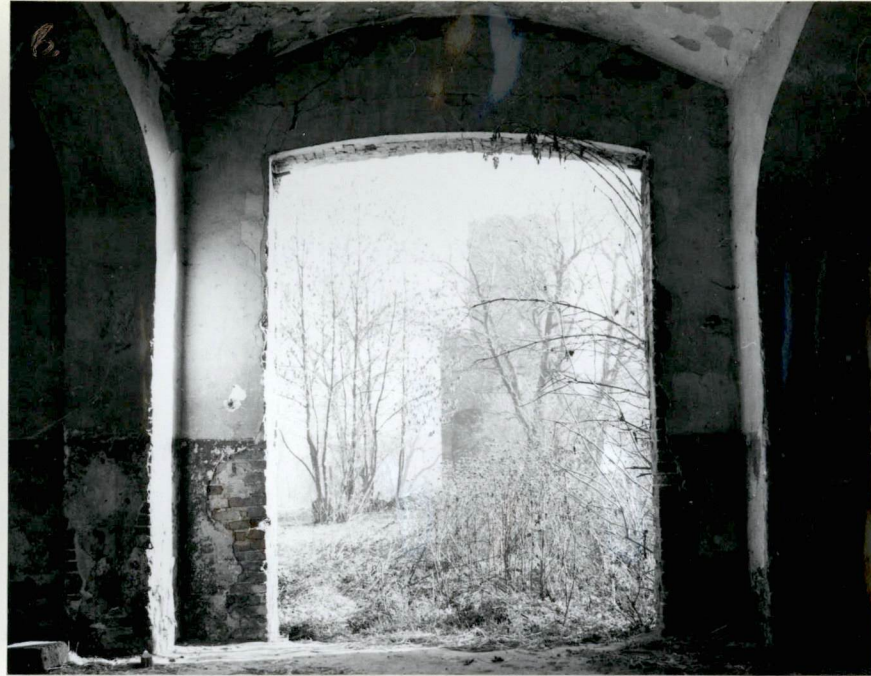
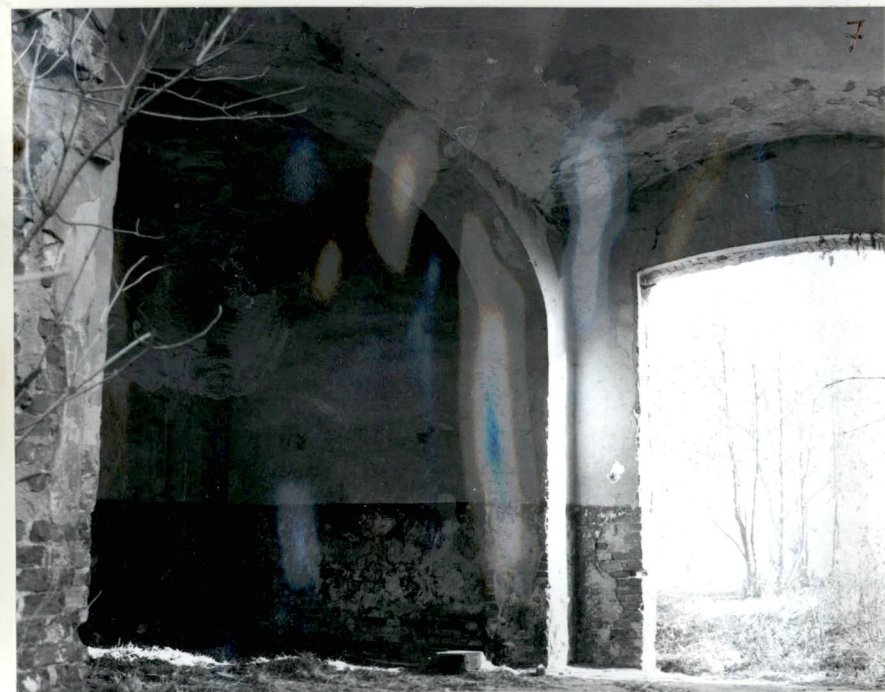
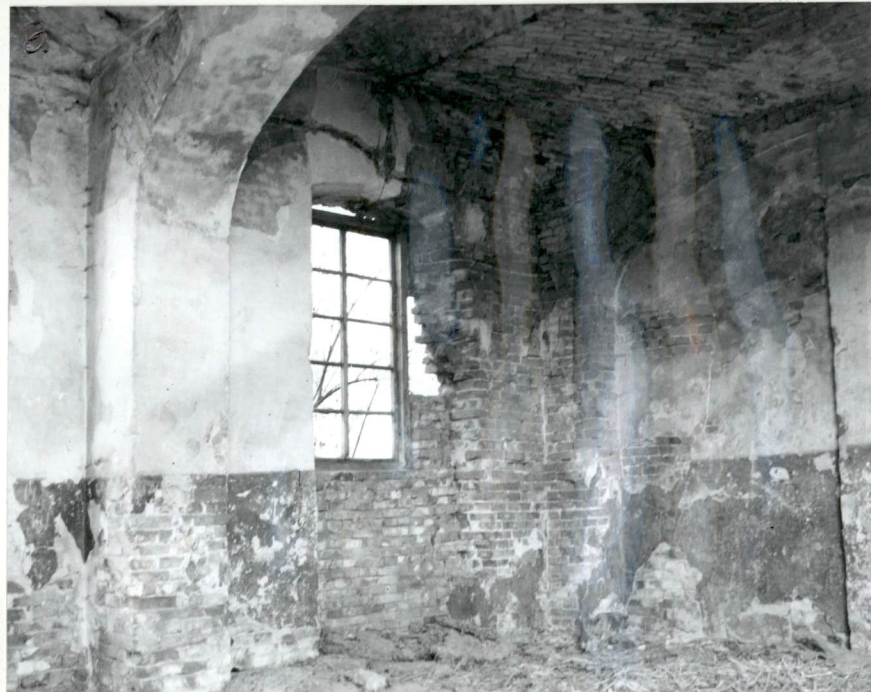
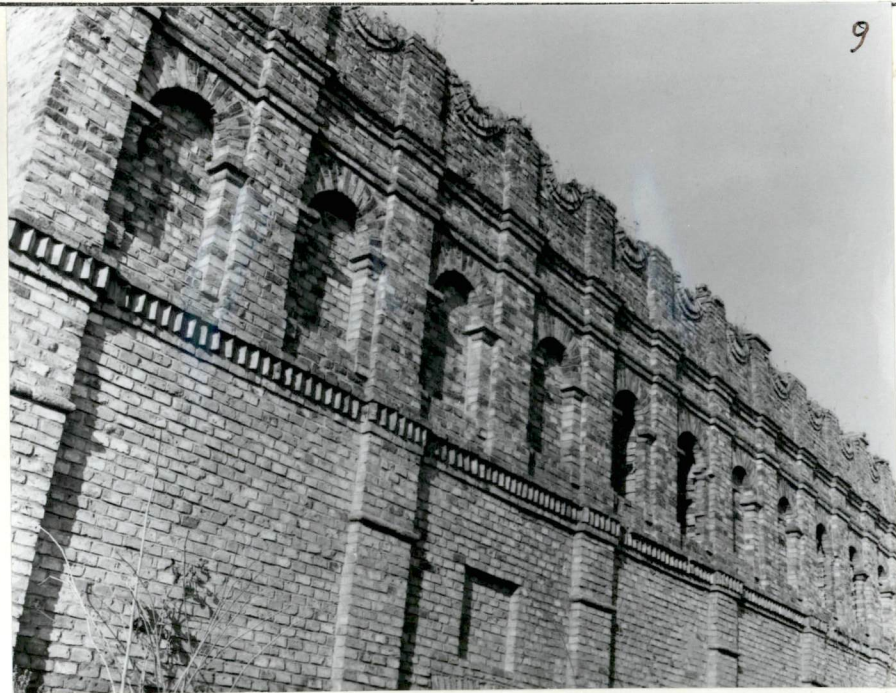
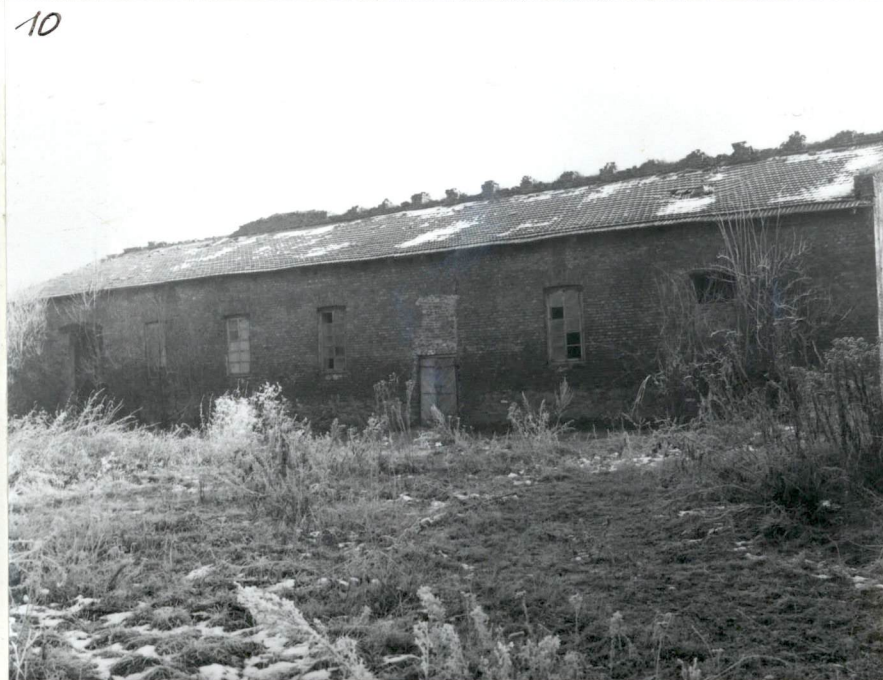
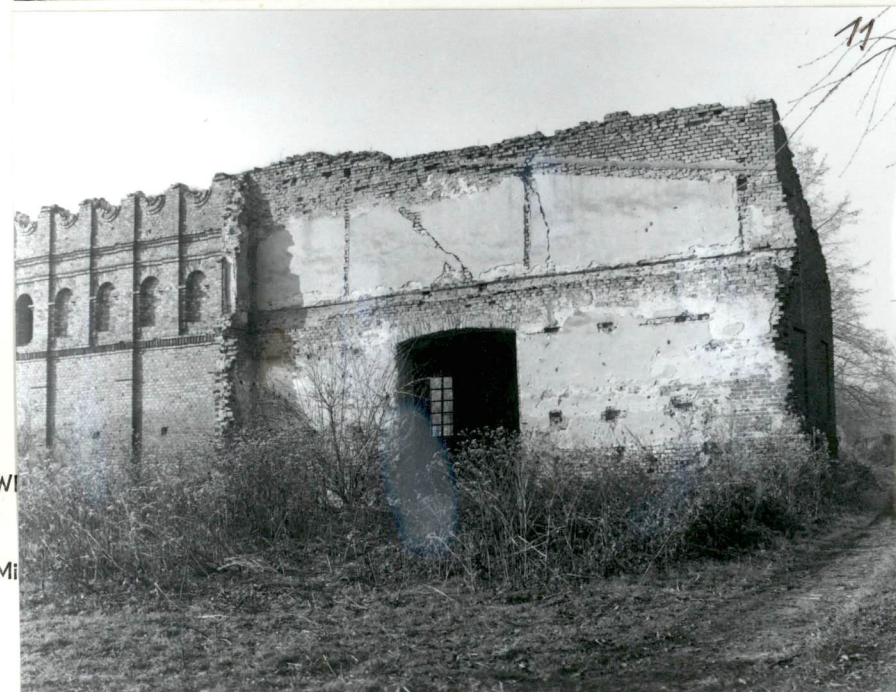
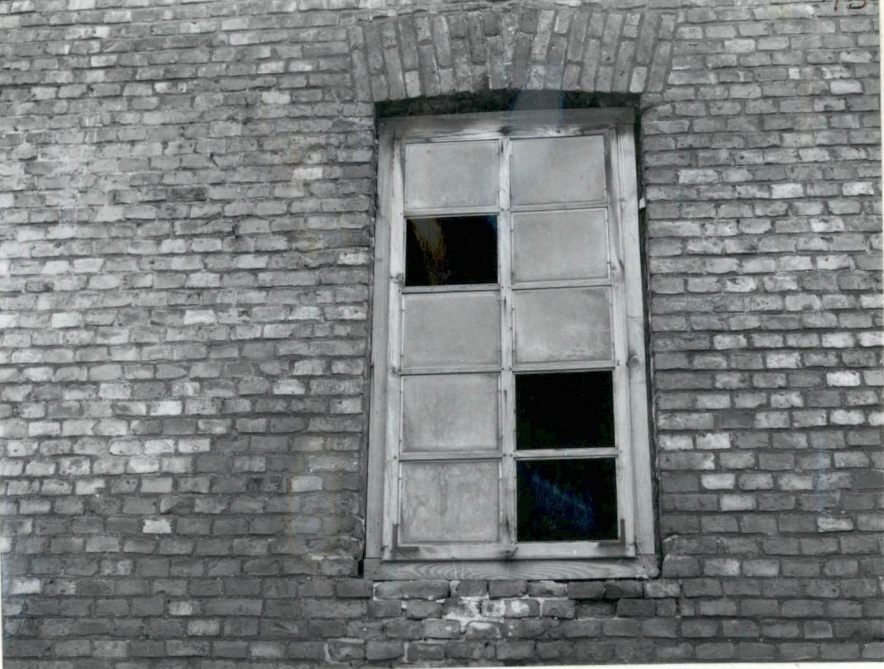
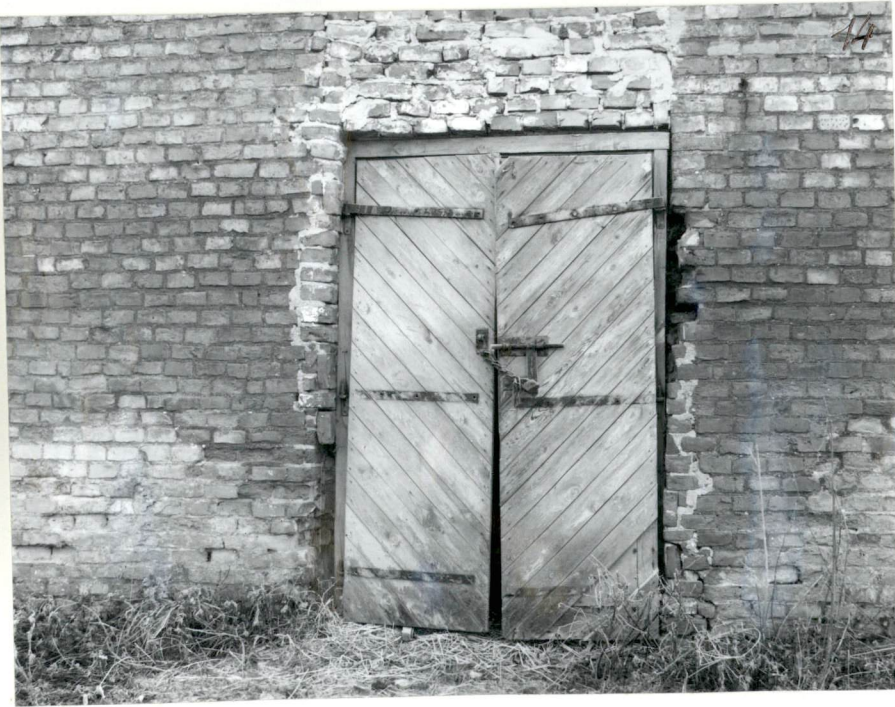
1. Elewacja pd.-wsch
2. Elewacja pd.
3. Wejście do części mieszkalnej
4. Okno elewacji pd.
5. Drzwi między stajnią a wozownią
- 6-8. Wozownia - wnętrze
9. Attyka
10. Elewacja pn.-zach.
11. Elewacja pd.-wsch. - stajnia
12. Zwieńczenie elewacji pn.-zach.
- 13-14. Okno i drzwi w elewacji pn.-zach.
