Nr 1404

1. Obiekt 174/1 KOŚCIOŁ P.W. WNIEBOWZIECIA N.M.P. W ZESPOLE  
KLASZTORNYM OO.BERNARDYNOW

3. Miejscowość OPATÓW

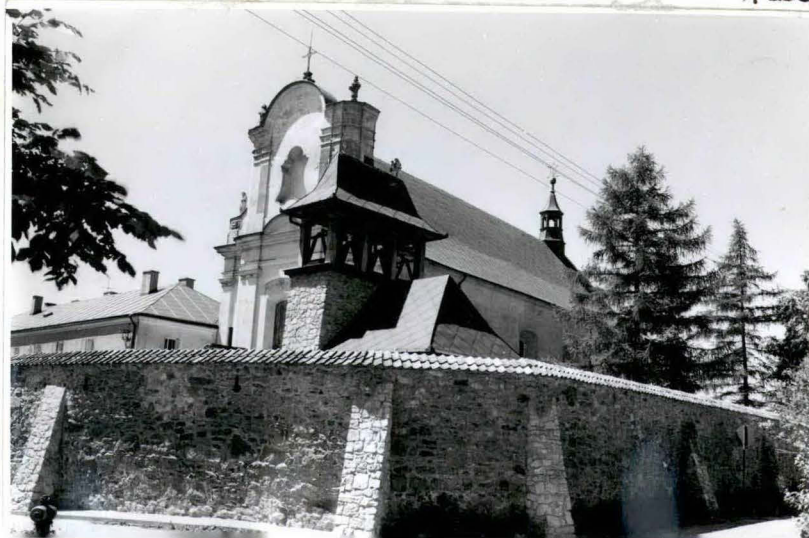
1:200

Rzut: jednonawowy, prostokątny z dostawionym od zach. również prostokątnym, węższym prezbiterium o zaokrąglonych narożnikach. We wnętrzu prostokątnego korpusu wydzielono cztery przeszły nawy: prostokątne o ściętych narożnikach, z półeliptycznymi wnękami ołtarzowymi po bokach każdego przeszły; w części frontowej niewielka, prostokątna kruchta.
